**Munka 1 leírása:** Egy öt éve épített iker családi ház egyik fala süllyedni kezdett ,belül repedések kívül lyukak keletkeztek a talajban.Ekkor keresett meg egy kétségbeesett család.Először statikus bevonását kértem.Az ő utasításait követve kezdtem el az alap feltárását megerősítését pontszerűen.Több tényező nehezítette a feladatot : szűk nehezen megközelíthető helyen kellett dolgozni egy parkosított kertben csak kézerővel, nem tudtuk mi okozhatta a süllyedést .Első körben egy régi betemetett pincére gyanakodtam.A legnehezebb rész az árajánlat adása volt egy ismeretlen eredetű nagyságú problémára.Az anyagárakat és munkadíjat egységekre kalkuláltam de azok valós mennyiségéről nem volt fogalmam sem .

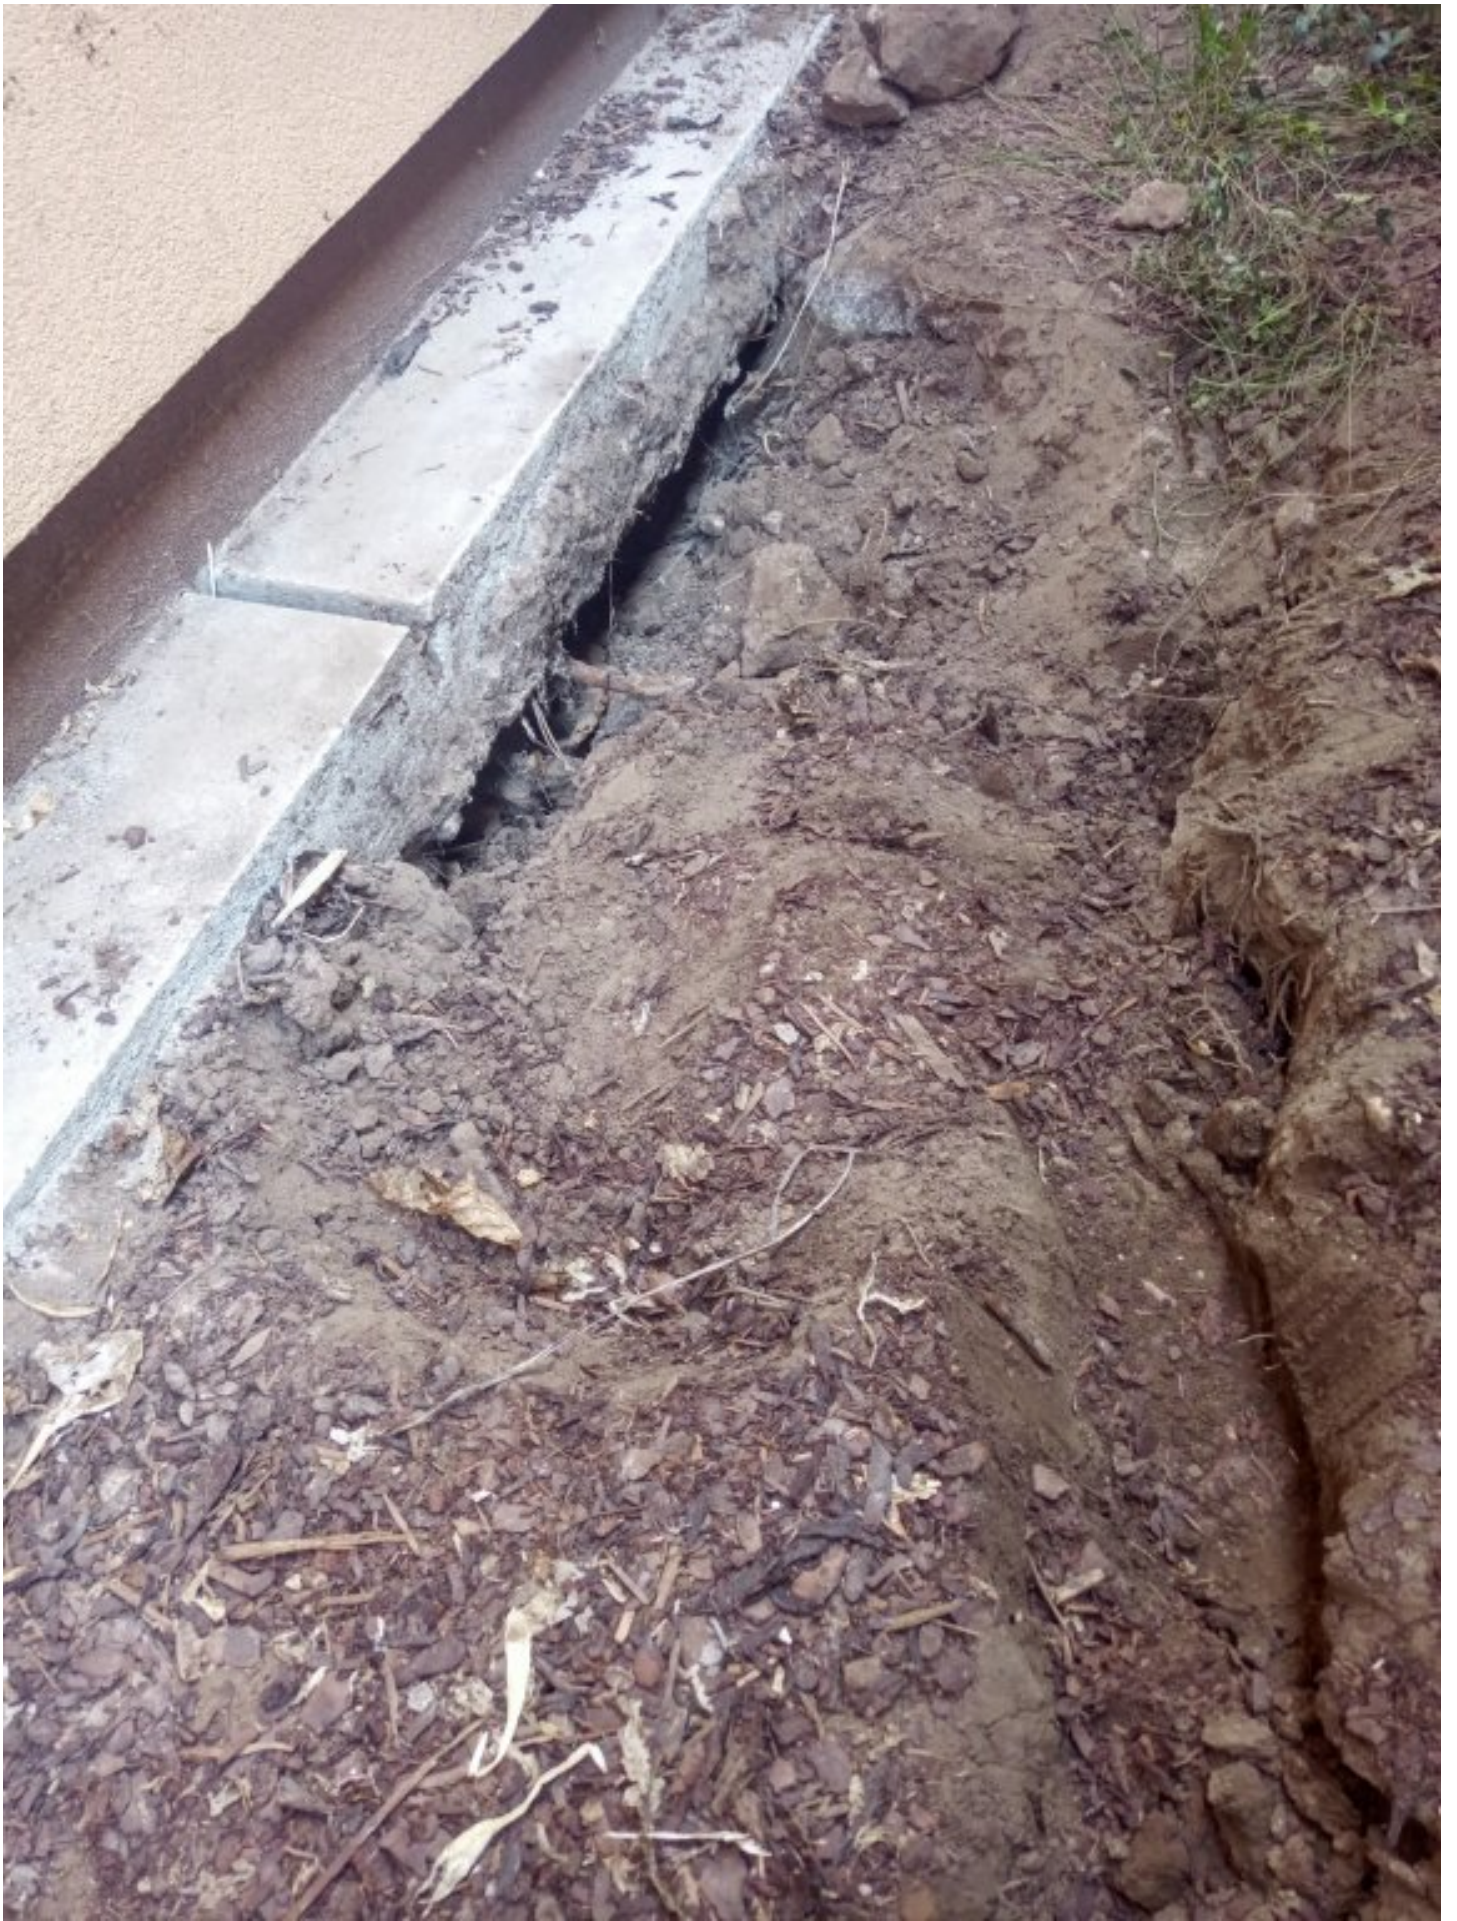
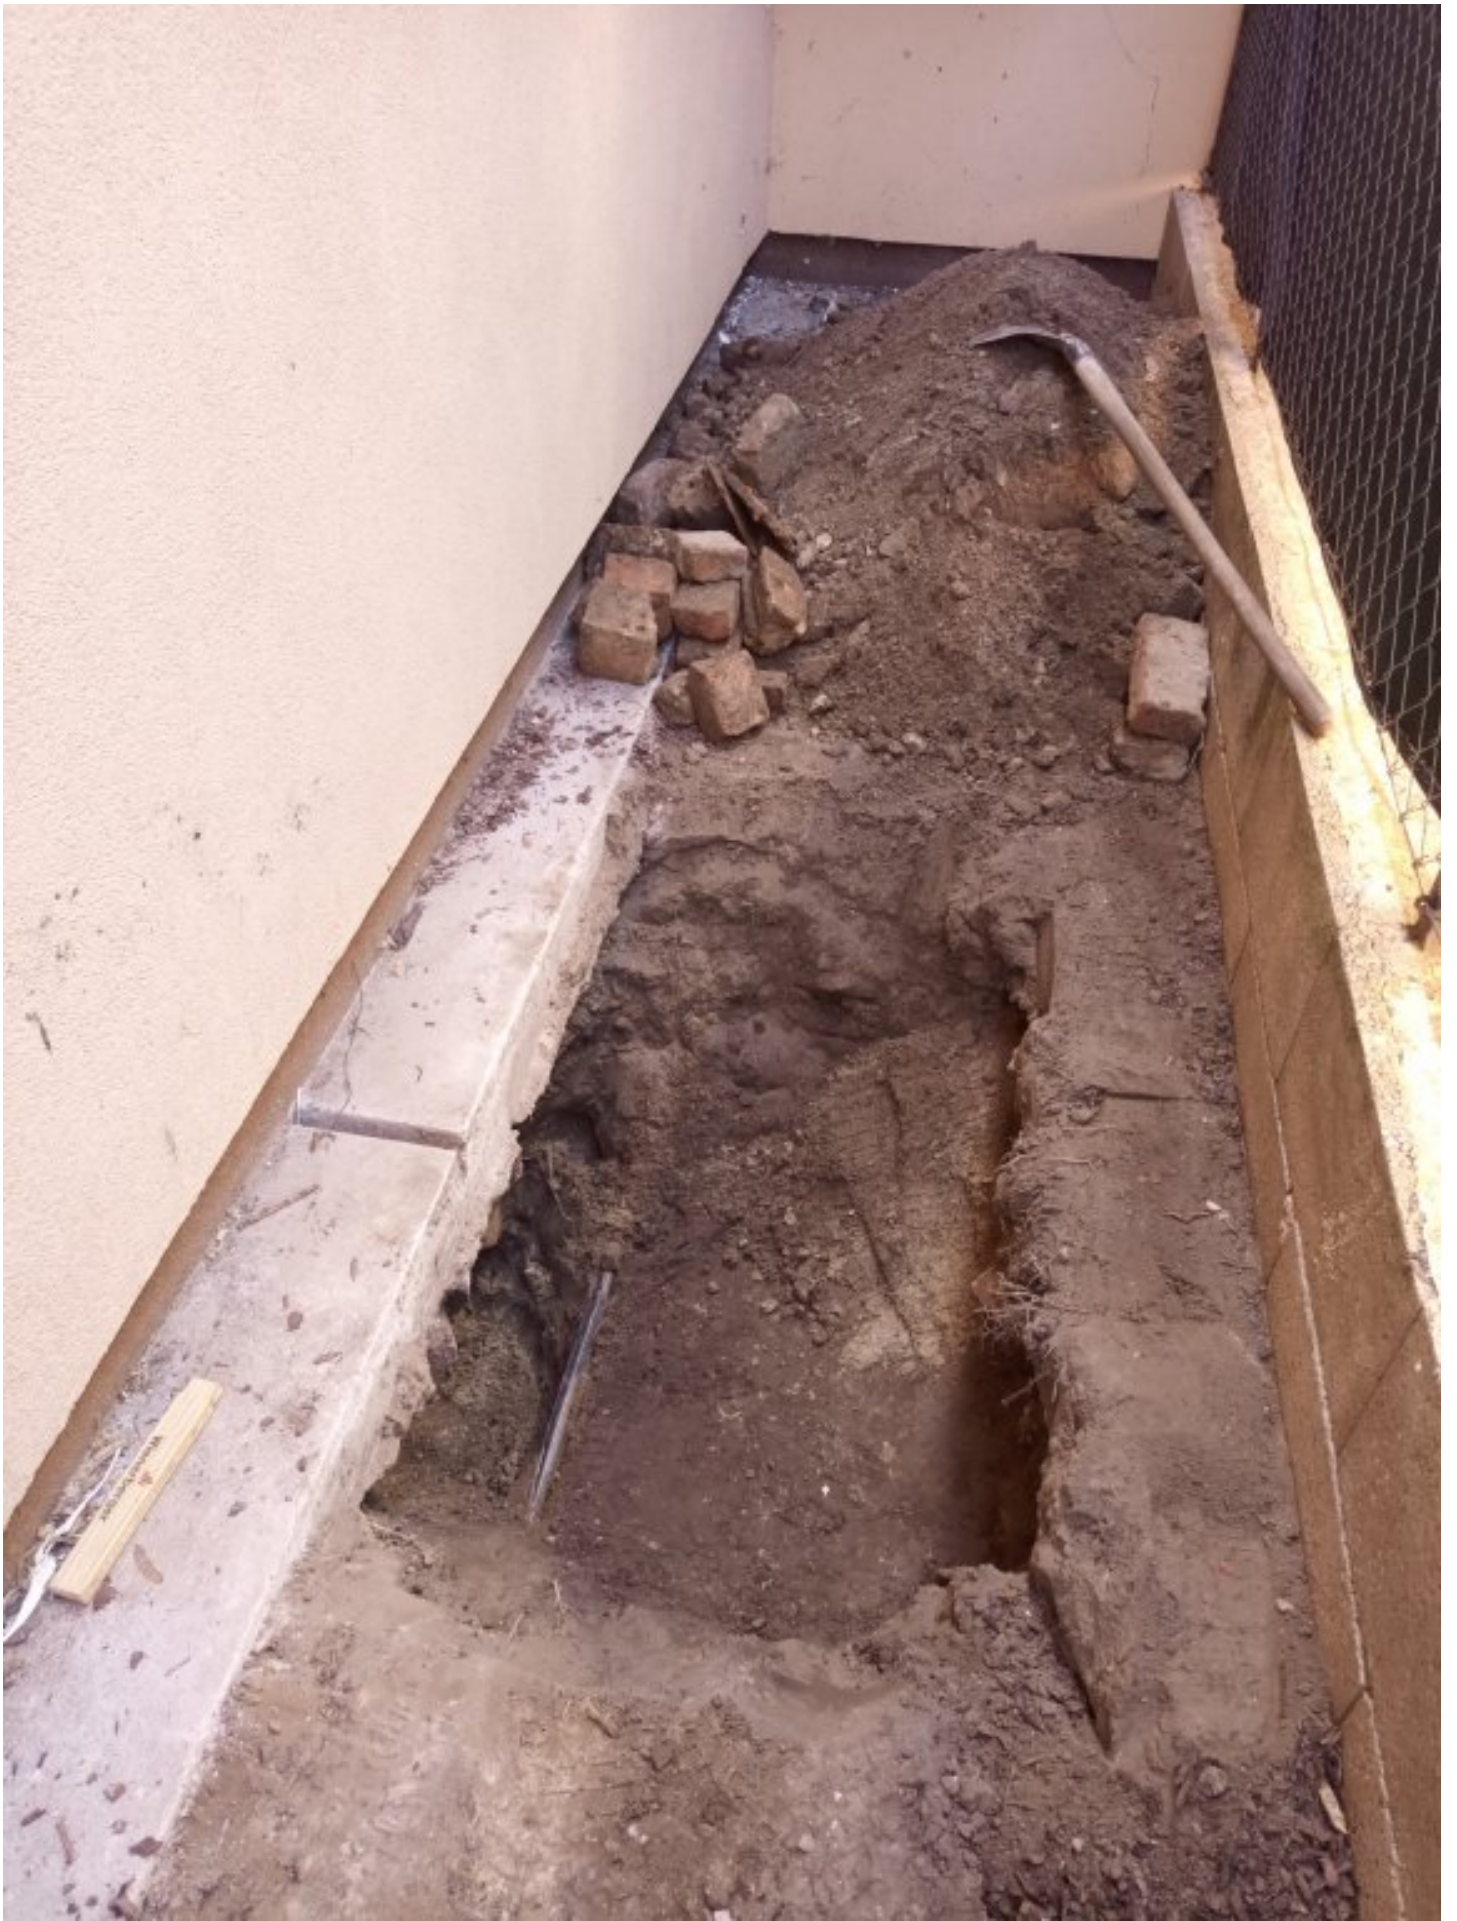
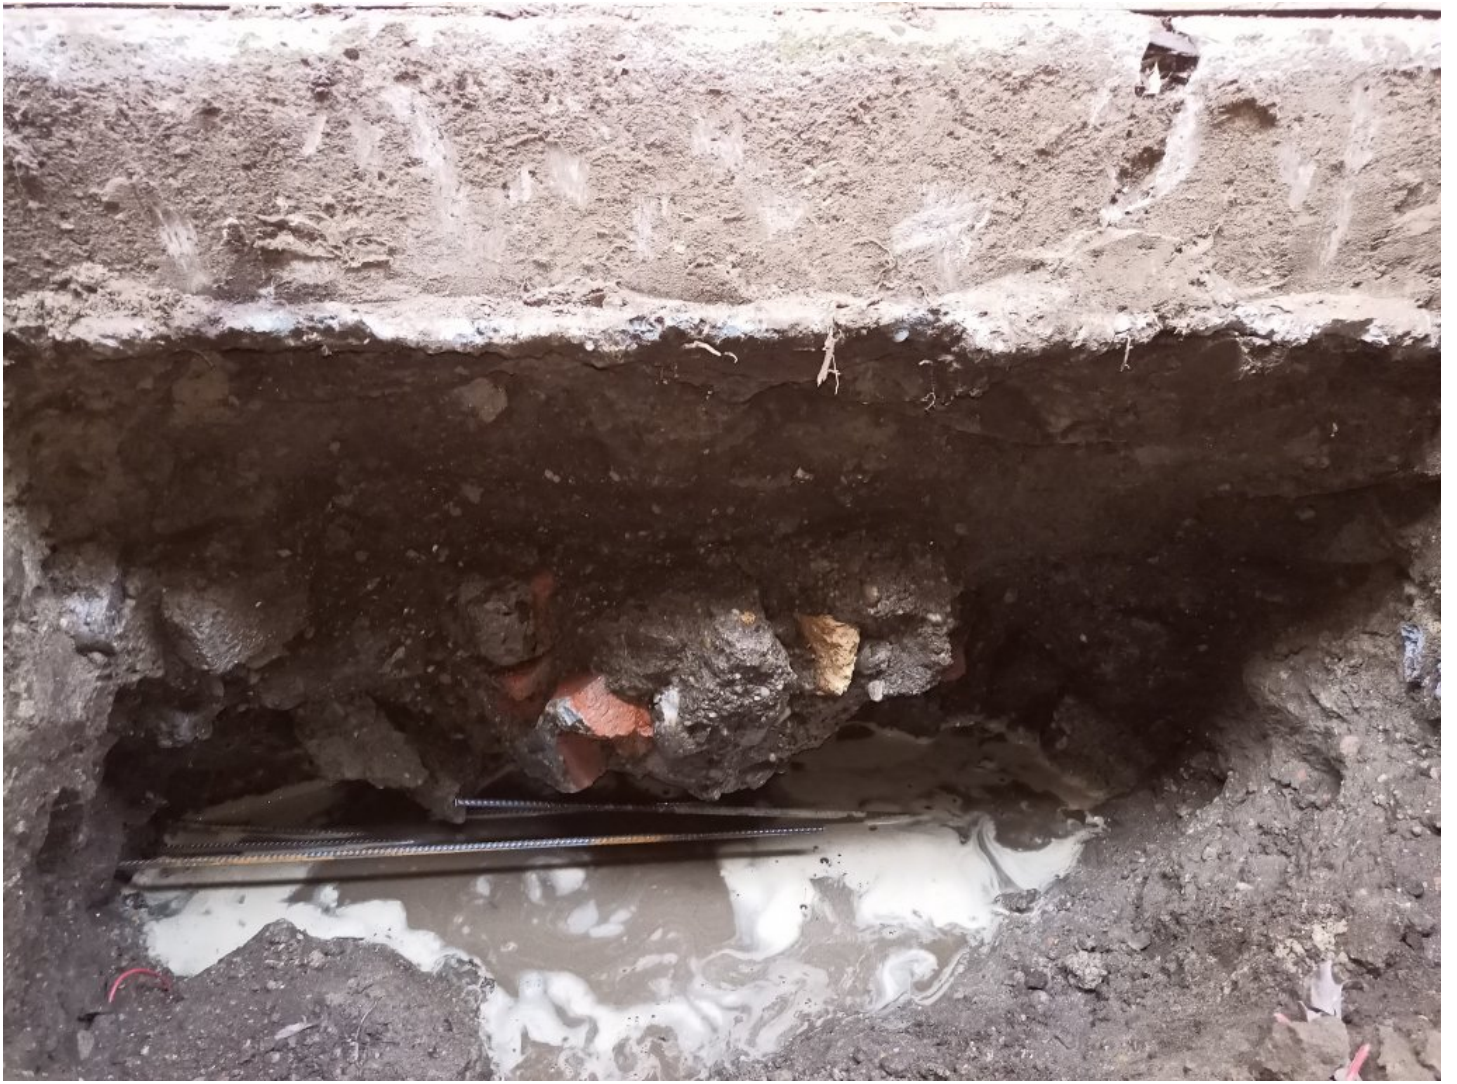
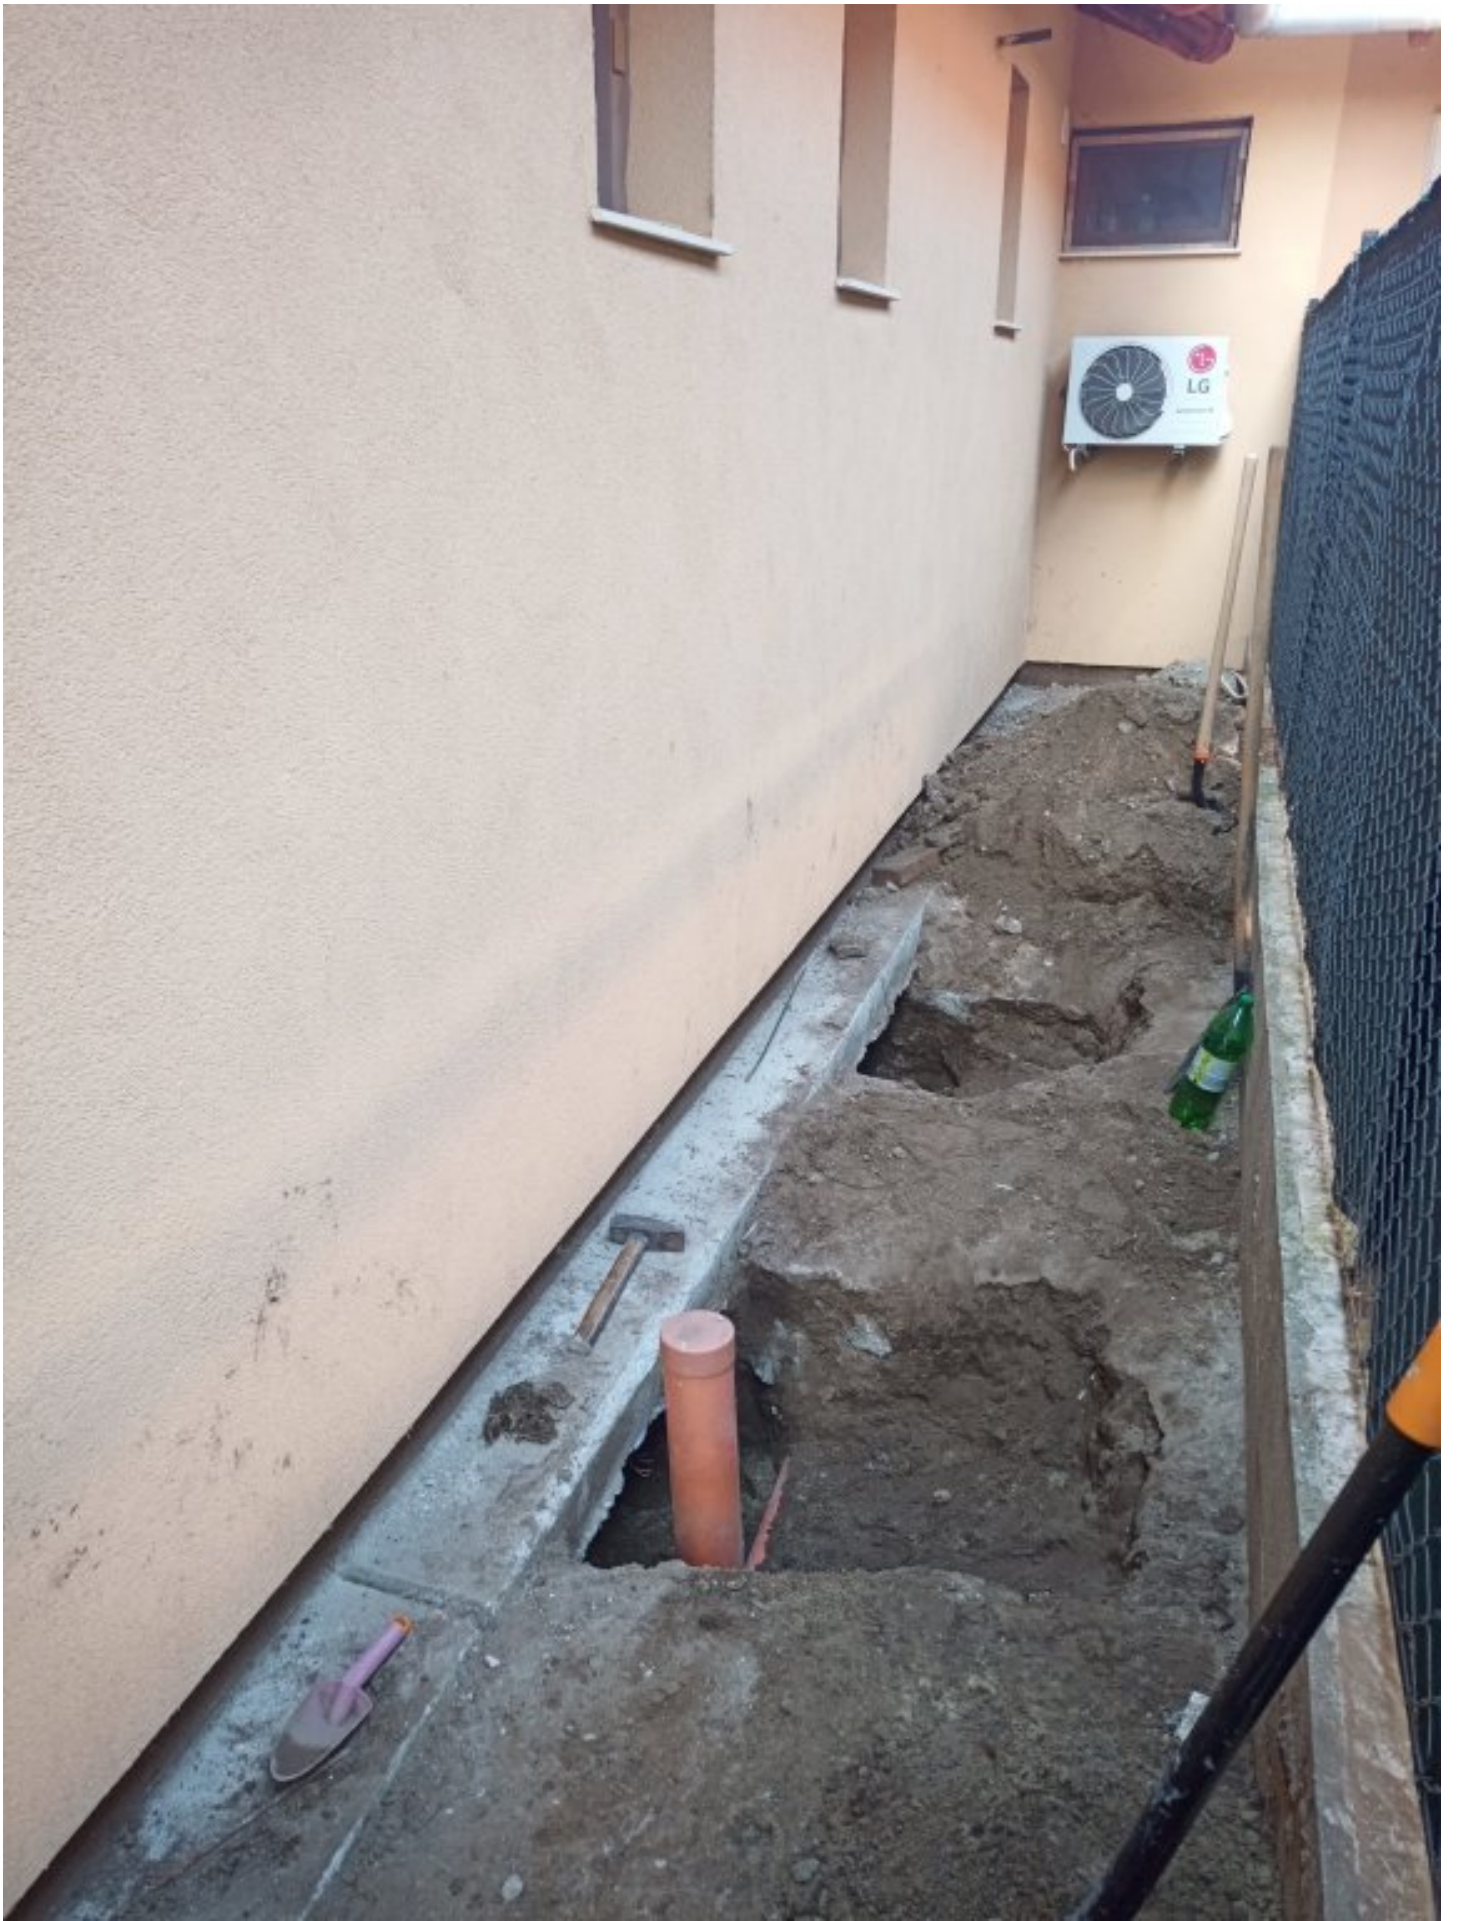
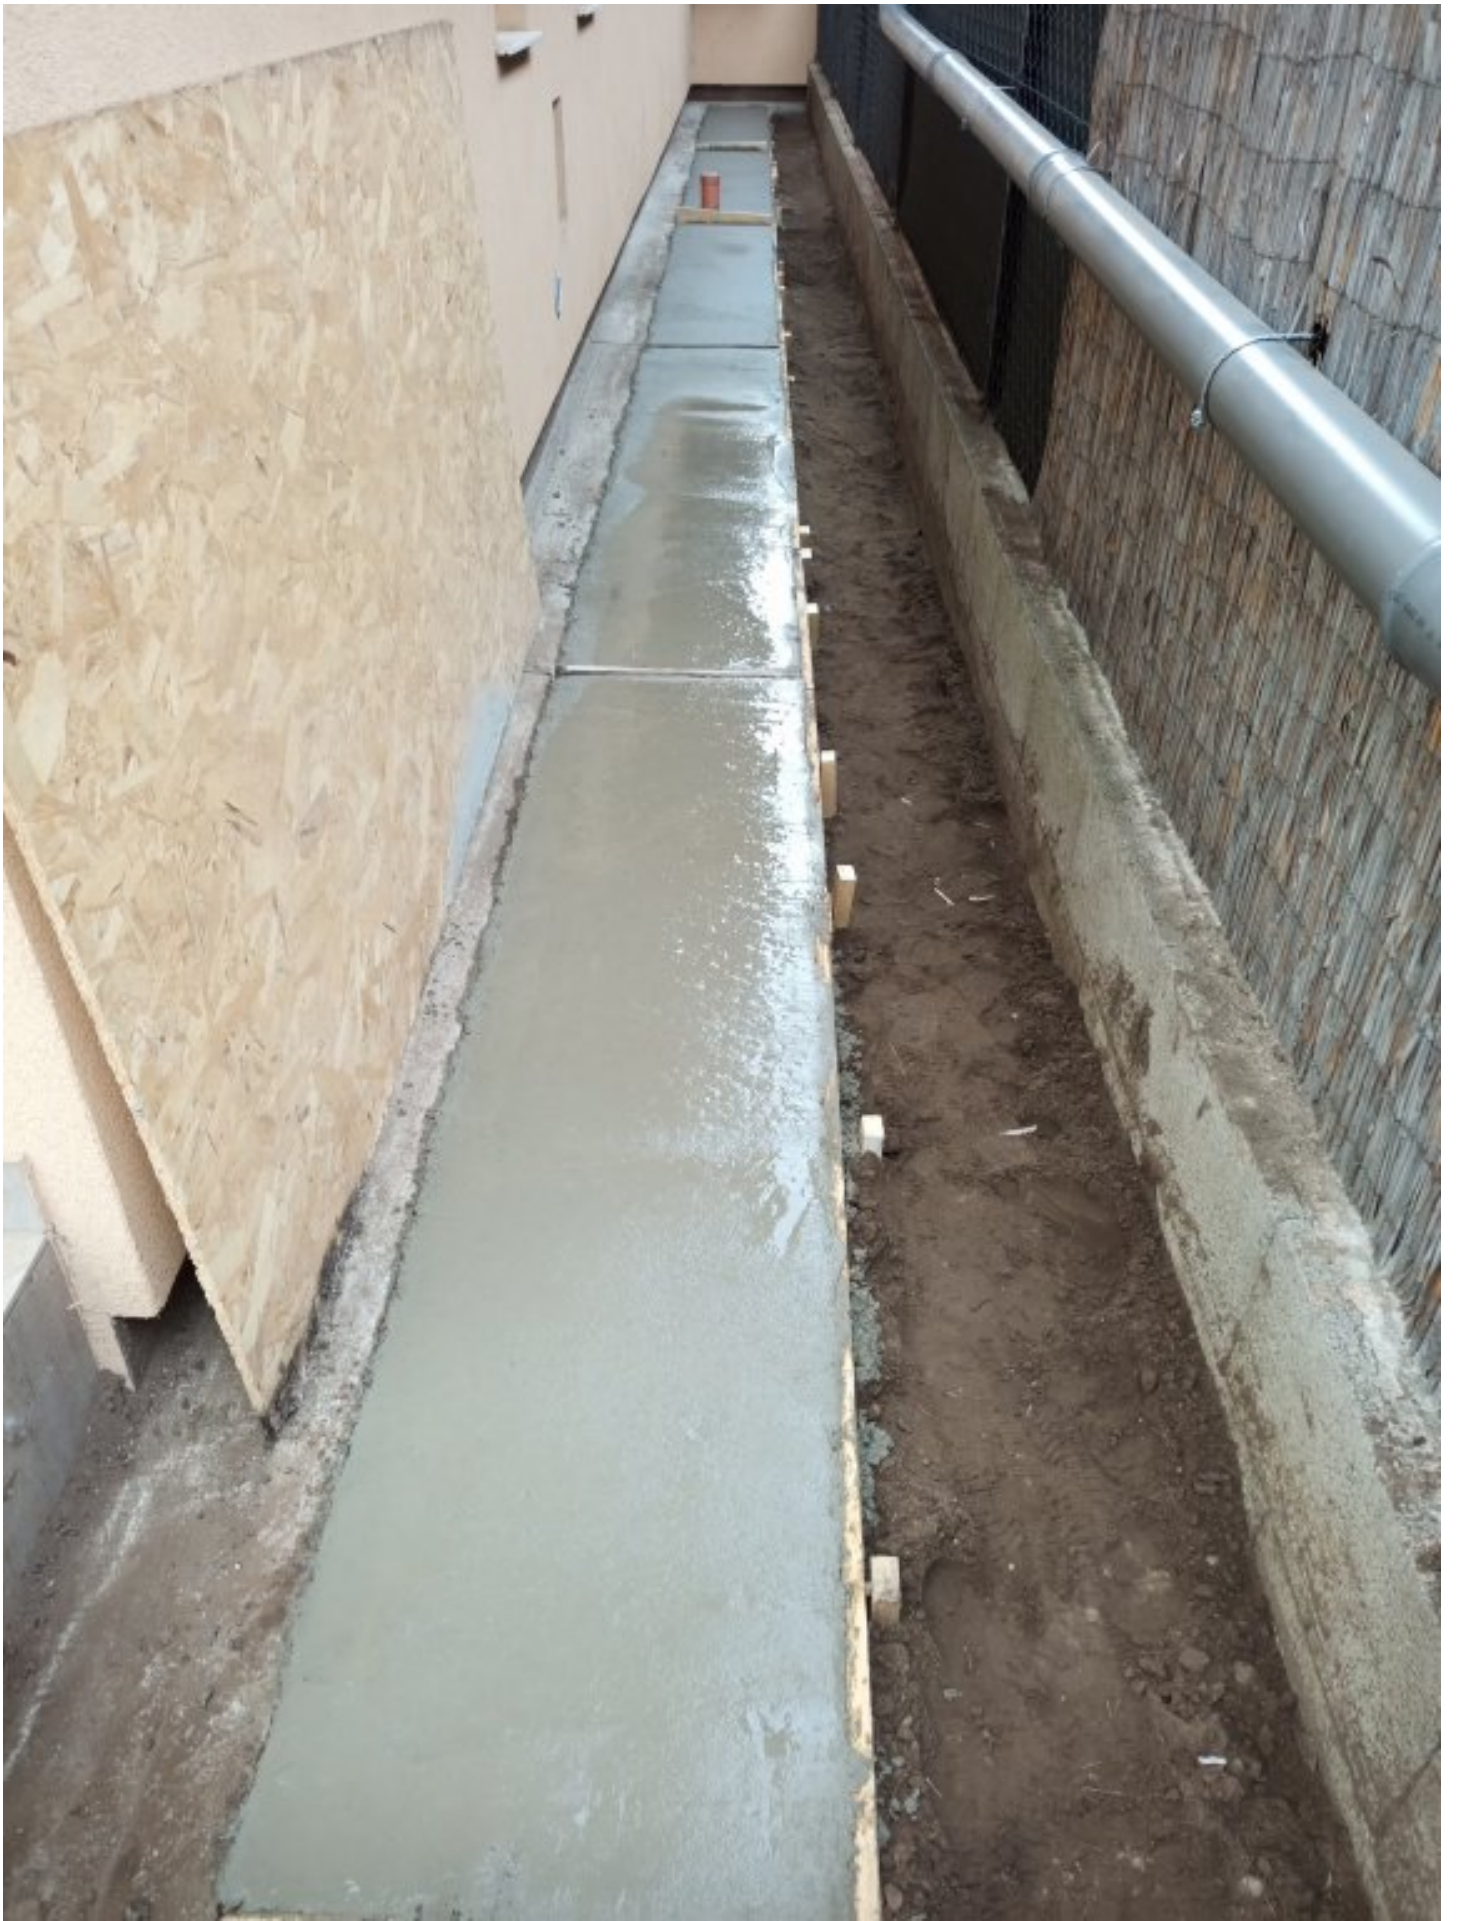
Amikor kiástuk az első gödröt akkor szembesültünk vele hogy a kivitelező elplanírozta az építési törmeléket az alapozás előtt ebbe készítették el az alaptestet ez okozta az új épület falának megsüllyedését, a rosszul elvezetett esővíz segítségével.A termett talajig eltávolítottam a törmeléket és a mapei nexpanfluiddal erősített betonnal kitöltöttük a gödröt ,oldalra betonvasakat ütöttünk be a következő pontok felé.Itt még nehézséget okoztak a közművezetékek is amik szintén ott voltak elhelyezve. Négyszeri felvonulásból sikerült megerősíteni ponttalapozással ak kb 8 méteres problémás szakaszt.Közben az esővíz levezetőjét is elvezették. Végezetül megszélesítettük a járdát a család kérésére.

A terv az volt hogy pontszerűen kézzel feltárjuk a problémás részt és megerősítjük alulról az alaptestet Mapei Expanfluiddal kevert betonnal a pontok között betonvas összekötéssel szakaszosan haladva pontról pontra 3 hét időeltolással.
