# Jankomirski most i nadvožnjak

## SANACIJA ZAPADNOG MOSTA I NADVOŽNJAKA PROVJERENIM SUSTAVIMA I MATERIJALIMA

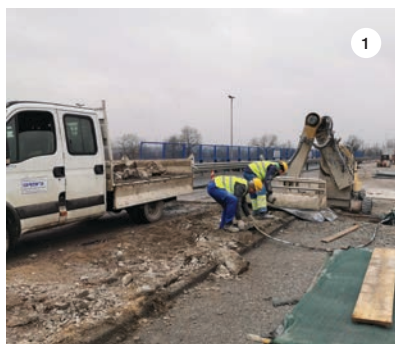
**SLIKA 1:** Priprema površine uklanjanjem degradiranog betona.

Prvi korak u sanaciji – uklanjanje degradiranih slojeva – jedan je i od najvažnijih. Naime, dobra priprema podloge postupkom hidrodemoliranja osigurava potrebnu hrapavost i vlažnost betonske podloge prije nanošenja reparaturnih mortova, ali i potrebnu čistoću armature za nanošenje antikorozivne zaštite. Prije reprofilacije betonske konstrukcije očišćena armatura zaštićena je nanošenjem MAPEFER-a 1K, jednokomponentnog polimer-cementnog morta s inhibitorima korozije, u dva sloja ukupne debljine 2 mm. Osim zaštite armature MAPEFER 1 K osigurava i bolju prionjivost reparaturnih mortova, odnosno betona na armaturu.

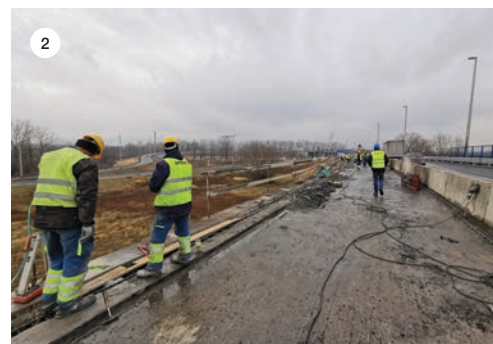
**SLIKA 2:** Uklanjanje oplate nakon betoniranja.

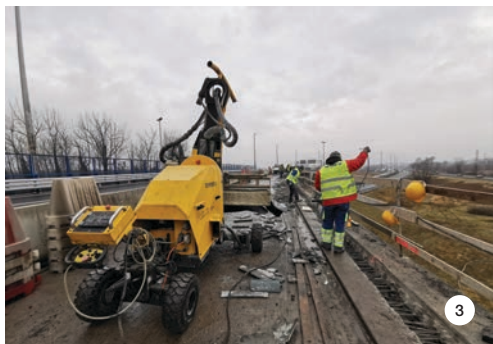
**SLIKA 3:** Priprema za hidrodemoliranje kolničke ploče.

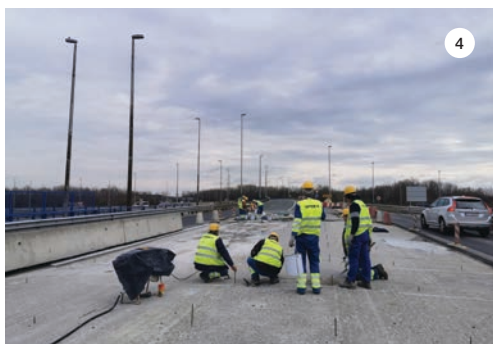
**SLIKA 4:** Priprema podloge prije nanošenja temeljnog premaza Mapefloor I 914.

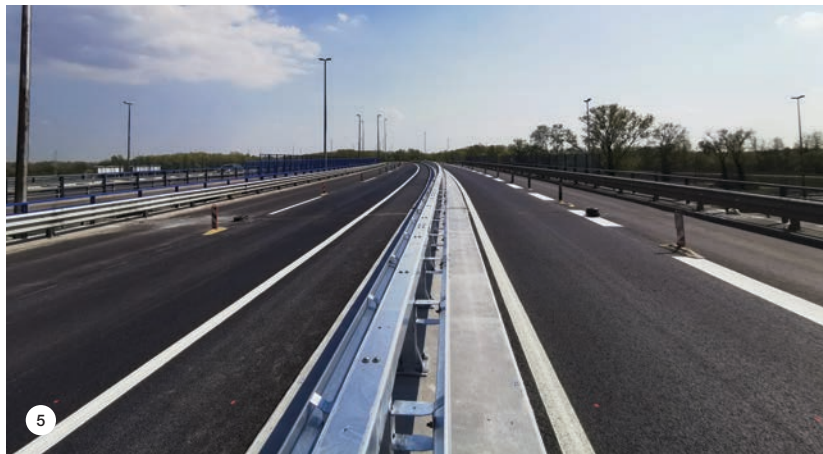
**SLIKA 5:** Pogled vozne površine mosta nakon asfaltiranja.

Po završetku sanacije – izvedene nove hidroizolacije kolnika, ugradnje drenažnog kanala na istočnoj i zapadnoj strani kolnika, obnove stabilizacije iznad prijelaznih ploča, ugradnje novih prijelaznih naprava te sveobuhvatne dodatne zaštite izloženih površina betona – završno je izvedena i horizontalna signalizacija.
