# Mostovi u Ninu

REKONSTRUKCIJA  
KAMENIH MOSTOVA IZ  
16. STOLJEĆA

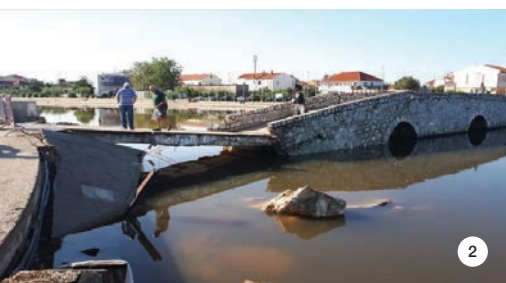
Čelni kamene zidovi Donjeg mosta raspucani su kosim te približno vertikalnim i horizontalnim pukotinama, pa su se oslonili na srednji zidani svod pridodajući mu nepovoljno simetrično opterećenje. U navedenom svodu prisutne su pukotine u tjemenu, a sa sjeverozapadne strane mosta oštećeno je područje pete svoda prema Ninu. Zadnji svod prema Ninu i raste-

**SLIKA 2:** Urušen treći luk i betonska ploča Donjeg mosta te vertikalna pukotina na srednjem luku.

retna ploča iznad njega potpuno su urušeni, dok je sanduk S3 potonuo u tlo, pri čemu je zauzeo kosi položaj u odnosu na horizontalnu ravninu. Osim navedenog, AB konstrukcija sanduka i ploča bila je kontaminirana kloridima te izložena pojavi korozije armature.

Obnova i rekonstrukcija Donjeg mosta u Ninu obuhvatila je uklanjanje urušenih dijelova mosta kao i dijelova koji su u poplavi doživjeli neprihvatljive pomake i deformacije, njihovu ponovnu izvedbu, zatim sanaciju dijelova armiranobetonske konstrukcije izložene koroziji, međusobno povezivanje čelnih zidova i armiranobetonskih dijelova konstrukcije te izvedbu novog kolničkog zastora.

Postupak razgradnje oštećenih dijelova konstrukcije započeo je razgradnjom kamene ograde mosta. Nakon ručne razgradnje kamene ograde mosta uklonjena je armiranobetonska konstrukcija kolničkih ploča i sanduka S3 rezanjem betona. Potom su ručno razgrađeni prvi i drugi svod te čelni zidovi uz svodove.

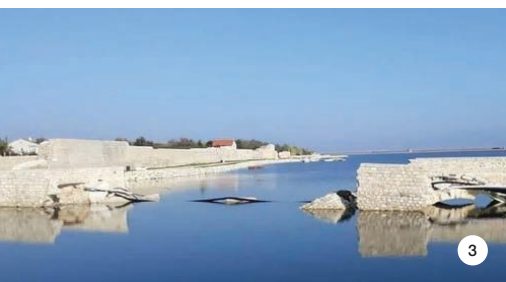
**SLIKA 3:** Urušen središnji dio s rasponskim lukovima na Gornjem mostu.

Središnji dio Gornjeg mosta zajedno s rasponskim konstrukcijama u obliku tri zidana svoda i dijelovi konstrukcije mosta u blizini navedenih propusta bili su potpuno urušeni. Dio istočnog čelnog zida u dijelu mosta prema Vrsima nagnuo se prema moru i odvojio od kolnika i trupa širokom pukotinom. Na preostalim vidljivim dijelovima konstrukcije moglo se uočiti naginjanje čelnih zidova zbog podlokavanja temeljnog tla i nepovezanosti zidova s trupom mosta.

Obnova i rekonstrukcija Gornjeg mosta u Ninu obuhvatila je povezivanje i konsolidaciju čelnih zidova i trupa mosta te rekonstrukciju zidanih svo-

dova. Najprije su uklonjeni urušeni, nagnuti i raspucani kameni dijelovi mosta, a onda i iskopan trup mosta. Kamen nastao razgradnjom trebalo je sačuvati i ponovno upotrijebiti za zidanje zidova i svodova.

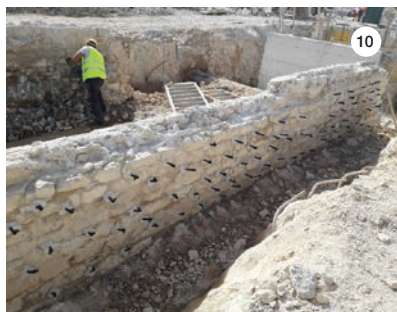
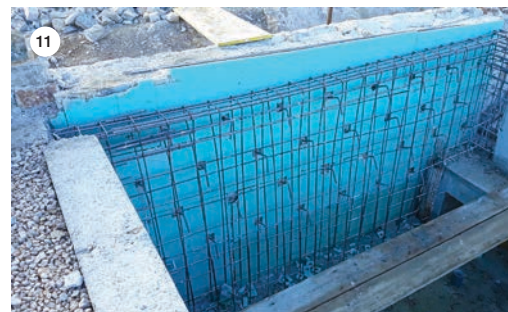
**SLIKE 10 i 11:** Gornji most – konsolidacija i povezivanje čelnih kamenih zidova s uzdužnim armiranobetonskim zidovima.

Preostalo kameno ziđe nakon razgradnje bilo je potrebno konsolidirati injektiranjem vapnene suspenzije i izradom novih sljubnica. Uzduž tako konsolidiranih čelnih zidova u kam-padama izvedeni su armiranobetonski zidovi debljine 35 cm koji su sidrima povezani s kamenim zidovima. Zidovi su potom betonirani u jednostranoj oplati neposredno uz kameno ziđe kako bi se ostvarila kruta veza između ziđa i betona. Ugrađena su četiri sidra od nehrđajućeg rebrastog čelika promjera 12 mm na 1 m<sup>2</sup>.
