Crkva Bezgrešnog začeća Blažene Djevice Marije

KONZERVATORSKO-RESTAURATORSKI ZAHVATI NA CRKVI U GORNJOJ PODSTRANI

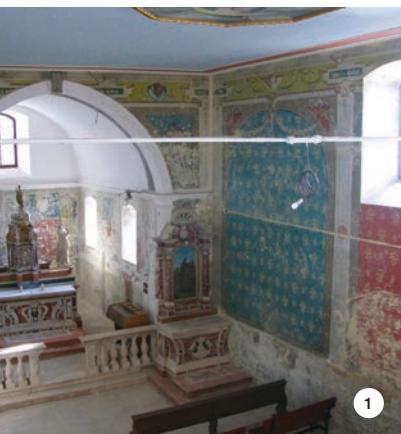
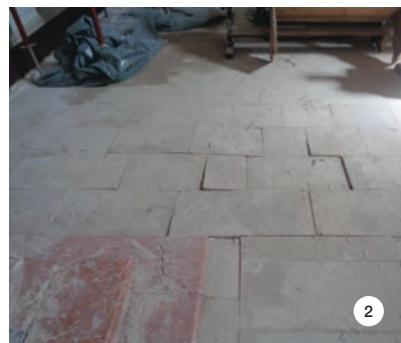
Pregledom zatečenog stanja kamenog popločenja crkve uočena su brojna vidljiva oštećenja – pukotine i uzdizanje podnih ploča. Sondiranje poda pokazalo je da korijenje biljaka svojim volumenom podiže opločenje koje je bilo položeno direktno na zemlju. Bilo je vidljivo i kapilarno uzdizanje vlage u polju konstrukcije kao i na kamenim zidovima te degradacija, odnosno ljuštenje žbuke i završne boje na oslicima. Crkva je općenito bila u lošem stanju, opterećena likvidnom i higroskopnom vlagom, kao i vlagom nastalom difuzijom koja se zbog nakupina soli u porama žbuke i zida izraženije kondenzirala. S uzetih uzoraka kamena, žbuke i oslikanog sloja s različitim pozicijama provedenim kvalitativnim i kvantitativnim dijagnostičkim ispitivanjima infracrvenom spektroskopijom s Fourierovom transformacijom i ultravioletnom vidljivom spektroskopijom, dobiven je kemijski sadržaj ispitnih uzoraka koji je na određenim mjestima potvrdio prisutnost štetnih soli u vidu sulfata, klorida, nitrata i sl. Potvrđeno je i raspadanje žbuke zbog visokog tlaka koji se pojavljivao u porama uslijed procesa subflorescencije. Naime, čestim ciklusima vlaženja i sušenja zida te isparavanjem vlage, soli zaostaju u porama žbuke

SLIKE 1 i 2: Zatećeno stanje zidnih oslika i poda crkve.

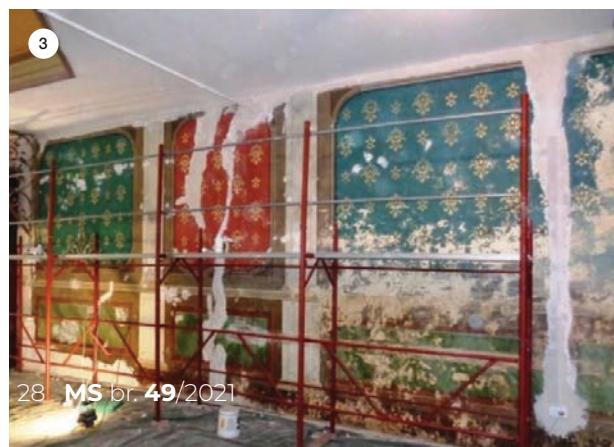
3

SLIKA 3: Sve lakune i pukotina popunjene su finim vapnenim gletom nakon nanošenja žbuke MAPE-ANTIQUE MC.

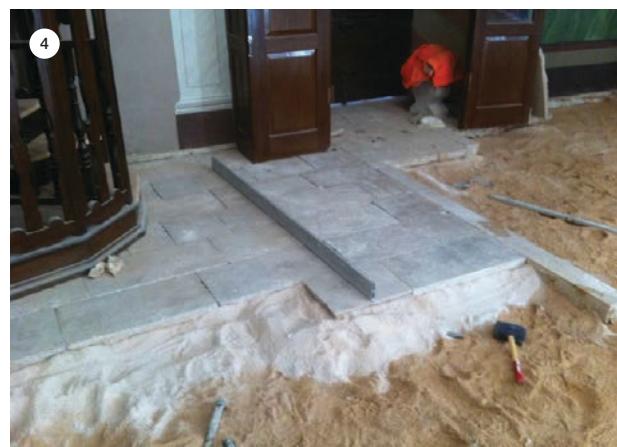
4

SLIKA 4: Postavljeni kameni opločenje.

nalazila ispod kamenog opločenja. Na tako pripremljenu i lagano zbijenu podlogu postavljena je armatura mreža u dvije zone koja je zaštićena jednokomponentnim antikorozivnim premazom MAPEFER 1K. Na armaturu je izliven beton, a nakon njegove hidratacije i sazrijevanja nanesena je polimer-cementna hidroizolacija MAPELASTIC u dva sloja. Zbog dalnjih mogućih naprezanja u prvi sloj MAPELASTIC-a položena je mrežica od staklenih vlakana MAPENET 150. Potom je postavljen razdjelni sloj netkanog polipropilen skog geotekstila POLYDREN PP 500 koji je posut mineralnim agregatom frakcije 4–8 mm u sloju od 2 cm, a na njega su položeni sačuvani i restaurirani kameni opločnici. Fugiranje je izvedeno kvarncim pijeskom granulacije 0,5 mm.

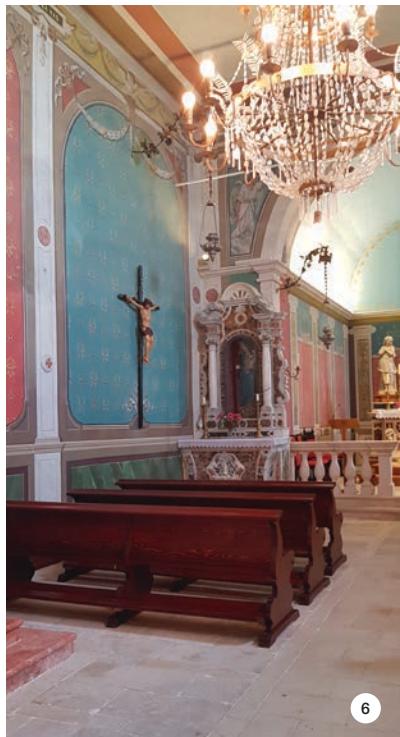
SLIKE 5: Izgled zidnih oslika nakon restauracijskih zahvata.

ANTIQUE RINZAFFO koja se nanosi s ciljem poboljšanja prionjivosti i sprečavanja prodiranja eventualnih zaoštala topivih soli. Kao drugi sloj nanesena je isušujuća i paropropusna žbuka izuzetnih mehaničkih karakteristika MAPE ANTIQUE MC. Nakon toga spojevi postojeće i sačuvane žbuke pažljivo su izbrušeni kako bi se u potpunosti uklonili bilo kakvi prijelazi. Završno je izведен sloj vrlo fine vaspnene mase koji je u potpunosti spojen s postojećim bez ikakvih prijelaza. Zatim je započela rekonstrukcija zidnih oslika. Prvo su izvučene

linije koje su bile vidljive kako bi se olakšalo razjašnjavanje oslikanih dijelova koji su na pojedinim mjestima bili oštećeni. Prilikom rekonstrukcije korištene su akrilne boje istog kermijskog sastava kao i one na sačuvanim oslicima.

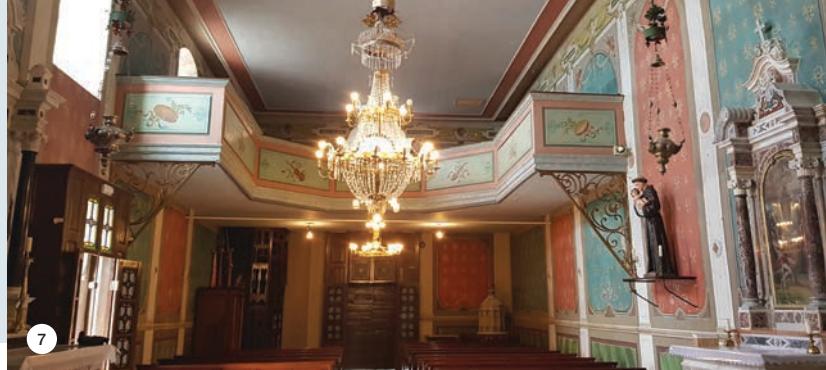
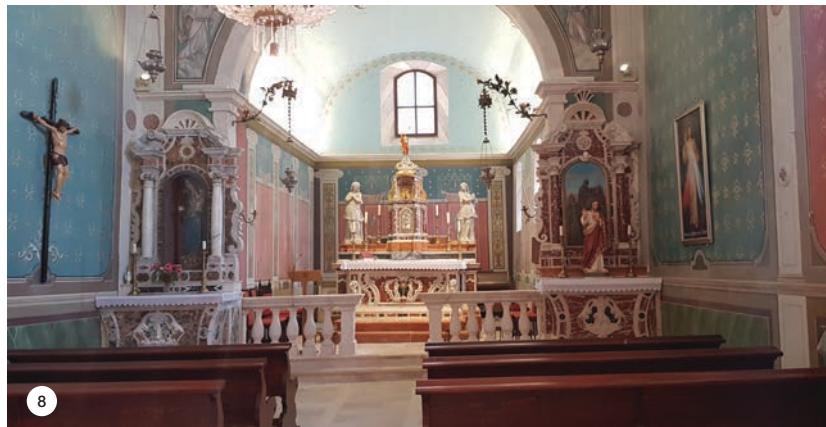
SLIKE 6 i 7: Crkveni kor i unutrašnjost crkve nakon konzervatorsko-restauratorskog zahvata.
