# Tvornica Gavrilović

## SANACIJA I OJAČANJE ARMIRANOBETONSKE KONSTRUKCIJE PROIZVODNOG POGONA GAVRILOVIĆ U PETRINJI

### SITUACIJA NAKON POTRESA

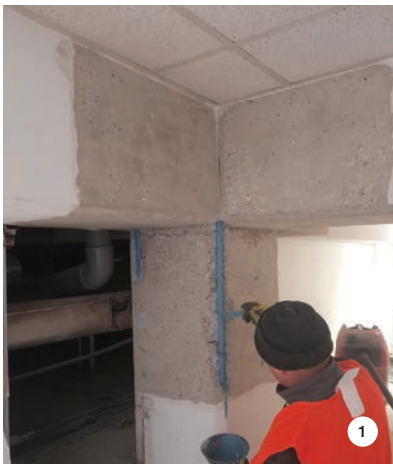
**SLIKA 1:** Nanošenje antikorozivnog premaza MAPEFER 1K.

Sanacija je započela pripremom podloge. Pripremni radovi podrazumijevali su uklanjanje odvojenog zaštitnog sloja, brušenje postojeće završne boje i uklanjanje cementne skramice te vraćanje armaturnih šipki u početni položaj. Radovi su nastavljeni premazivanjem armaturnih šipki antikorozivnim premazom MAPEFER 1K u dva sloja. Zbog po-

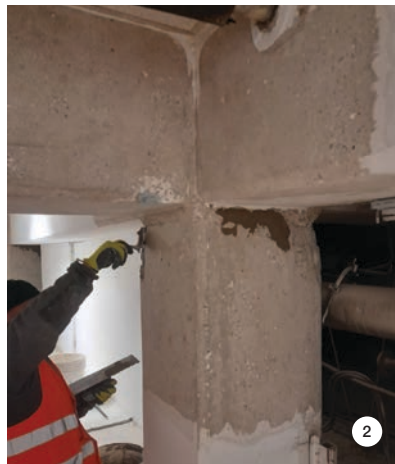
**SLIKA 2:** Reparativni mort PLANITOP SMOOTH & REPAIR R4 korišten je za sanaciju površina.

trebe za brzim završetkom izvođenja radova na sanaciji odabran je brzo-vezujući reparativni mort PLANITOP SMOOTH & REPAIR R4 kako bi se nakon sanacije što prije moglo pristupiti radovima ojačanja spoja stup-greda. Reprofilacijski radovi izvedeni su u slojevima 5 – 35 mm brzo-vezujućim tiksotropnim cementnim mortom PLANITOP SMOOTH & REPAIR R4. Nakon sazrijevanja morta pristupilo se injektiranju pukotina dvokom-

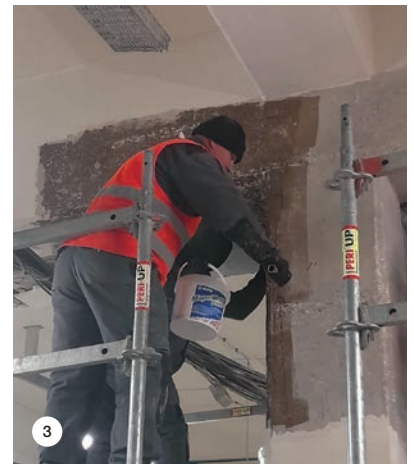
**SLIKA 3:** Nanošenje epoksidnog temeljnog premaza MAPEWRAP PRIMER 1 za konsolidaciju površine i povećanje prionjivosti narednih slojeva.

Za ojačanje spoja stup – greda odbran je i ugrađen sustav karbonskih traka MAPEWRAP. Sustav ojačanja izvodio se tzv. suhim postupkom. Na podlogu je najprije nanesen sloj dvokomponentnog epoksidnog temeljnog premaza MAPEWRAP PRIMER 1 za konsolidaciju površine i povećanje prionjivosti narednih slojeva u sustavu ojačanja. Na još svjež temeljni premaz nanesen je sloj epoksidnog morta MAPEWRAP 11 debljine 2 – 3 mm, a potom i sloj epoksidne smole za impregnaciju karbonske tkanine MAPEWRAP 31 u koji je utopljena karbonska tkanina MAPEWRAP C UNI-AX 300. Nakon polaganja karbonske tkanine na impregnacijsku smolu tkanina je još jednom premazana smolom i posuta kvarcnim pijeskom QUARTZ 1,2. Sustav ojačanja izveden je prema shemi polaganja karbonskih traka (HEMA 1) dobivenoj iz elaborata projektantske konstrukcije.

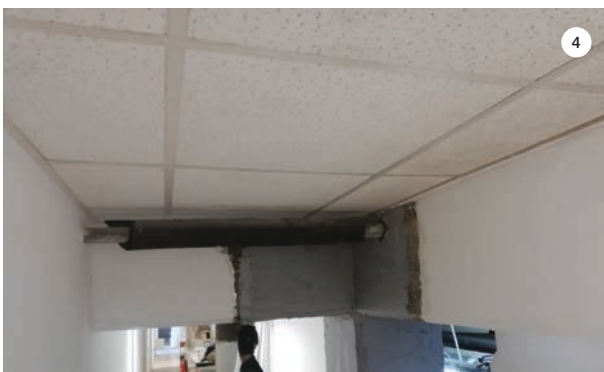
**SLIKA 4:** Epoksidni mort MAPEWRAP 11 nanesen je u debljini 2 – 3 mm.

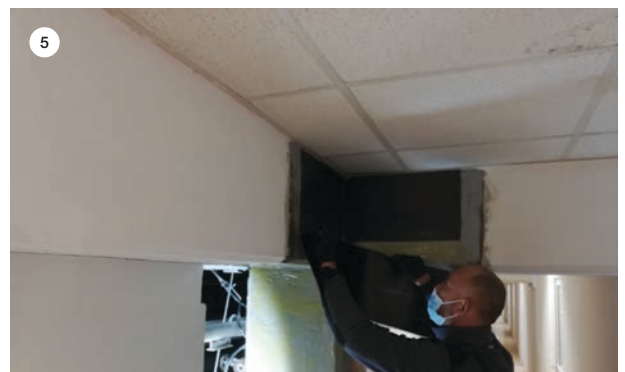
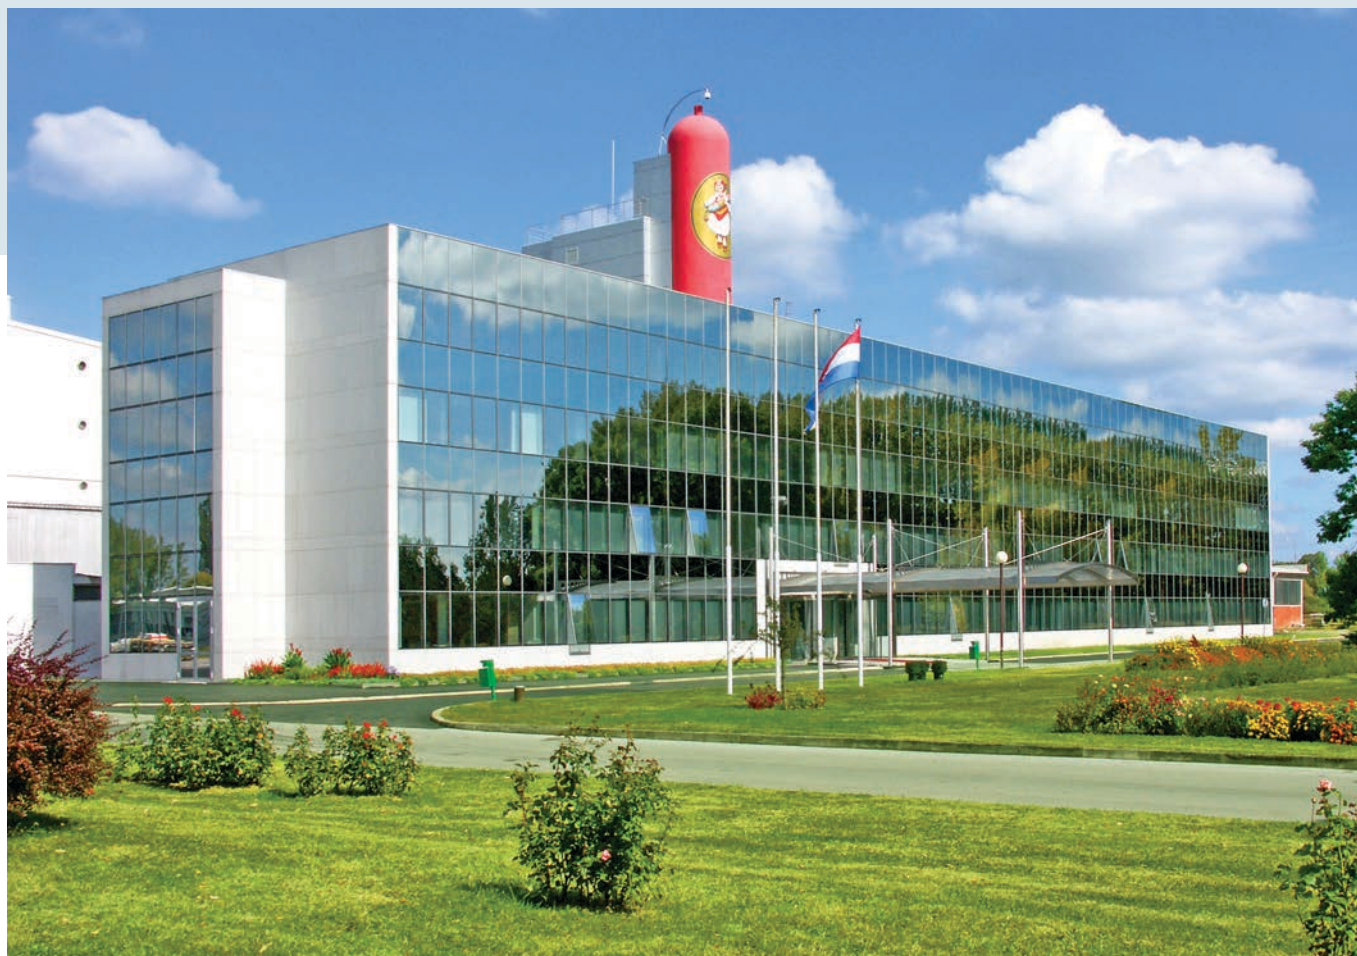
**SLIKE 5 i 6:** Za impregnaciju karbon-ske tkanine MAPEWRAP C UNI-AX 300 korišten je MAPEWRAP 31.

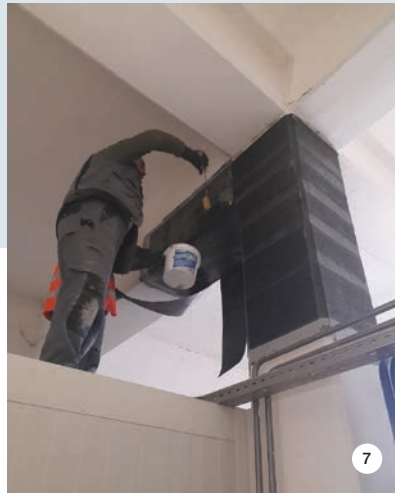
**SLIKA 7:** Nanošenje 2. sloja smole MAPEWRAP 31.

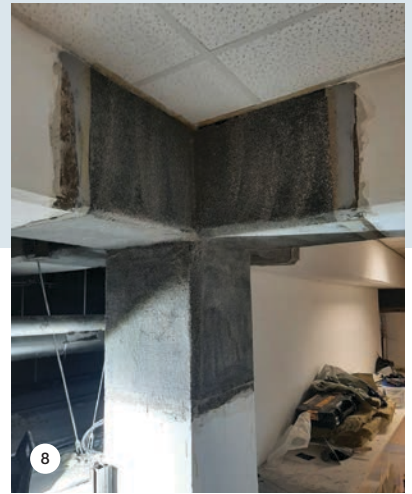
**SLIKA 8:** Ugrađen sustav Mapewrap.

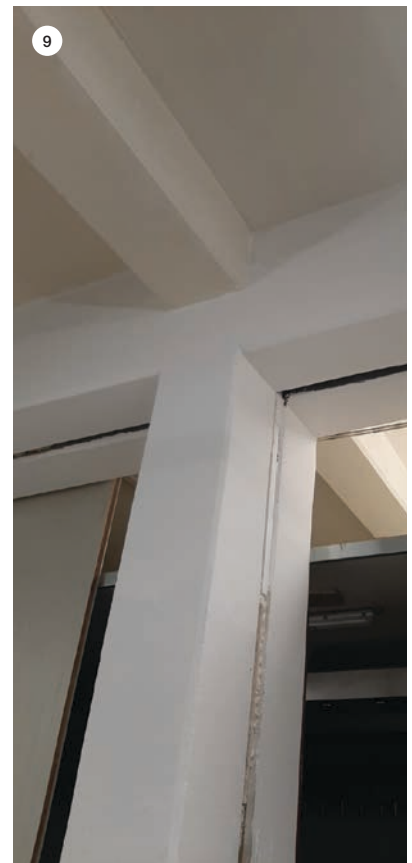
**SLIKA 9:** Završni izgled saniranog i ojačanog spoja stup – greda.

Završnim slojem akrilne boje ELASTOCOLOR PAINT završen je cjelokupan proces sanacije i ojačanja degradiranih armiranobetonskih dijelova konstrukcije.
