Samostan i župa sv. Roka

KONSTRUKCIJSKA SANACIJA
SVODA CRKVE

Samostan i župa sv. Roka,
Virovitica

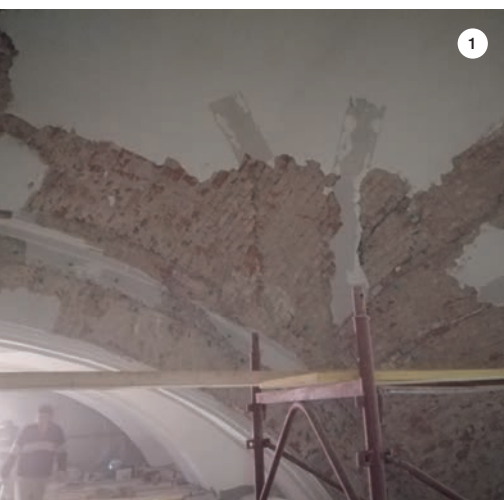
Istražnim konzervatorskim radovima utvrđena su znatna konstrukcijska oštećenja na zidanoj konstrukciji svoda. Postojeća žbuka u zadnjem je sloju potpuno dotrajala, a jasno su bili vidljivi i ostaci stare žbuke u tri sloja, različiti po debljini i sastavu. Na osnovi nalaza istražnih radova zaključeno je da je potrebna konstrukcijska sanacija pukotina kao i zamjena dotrajale žbuke. Konstrukcijsku sanaciju bilo je potrebno provesti metodom injektiranja većih pukotina, a na mjestima sitnih pukotina primijeniti metodu lokalnog ojačanja FRCM sustavom.

SLIKA 1: Prije sanacije bila su vidljiva znatna konstrukcijska oštećenja na zidanoj konstrukciji svoda.

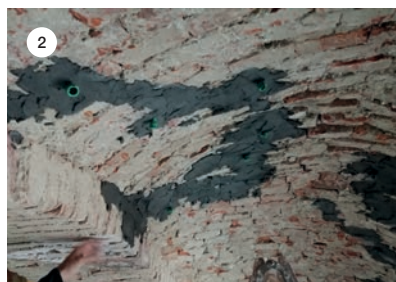
SLIKA 2: Zapunjavanje sljubnica bescementnim mortom MAPE-ANTIQUE ALLETTAMENTO.

Prije injektiranja trebalo je zapuniti sljubnice, za što je korišten bescementni mort otporan na soli – MAPE-ANTIQUE ALLETTAMENTO. Tek nakon njegova vezanja moglo se započeti s konsolidacijom. Injektiranje pukotina izvedeno je hidrauličkim vezivom na osnovi vapna i ekopuco-

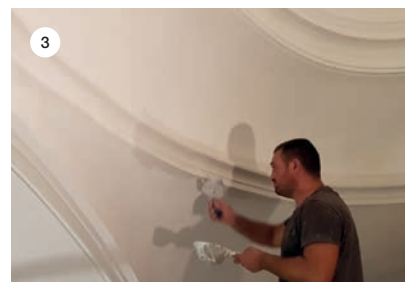
SLIKA 3: Površina je završno zaštićena vodoodbojnom paropropusnom bojom na silikonskoj osnovi – SILANCOLOR PAINT.

Nakon izvedenog ojačanja FRCM sustavom uslijedili su završni radovi žbukanja i reprofilacije, za što je korištena paropropusna žbuka na bazi prirodnog hidrauličnog vapna i ekopucolana MAPEI-ANTIQUE INTONACO NHL. Završno je izveden sloj izrazito fine bescementne žbuke MAPEI-ANTIQUE FC ULTRAFINE, koja se sastoji od vapna, ekopucolana, prirodnog pijeska i specijalnih dodataka te niske emisije hlapljivih organskih spojeva. Nakon što je žbuka vezala, površina je završno zaštićena bojom SILANCOLOR PAINT, vodoodbojnom paropropusnom bojom na silikonskoj osnovi.

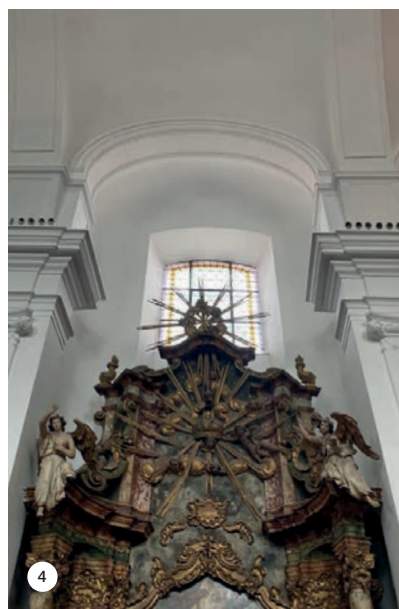
SLIKA 4: Detalj saniranog svoda.

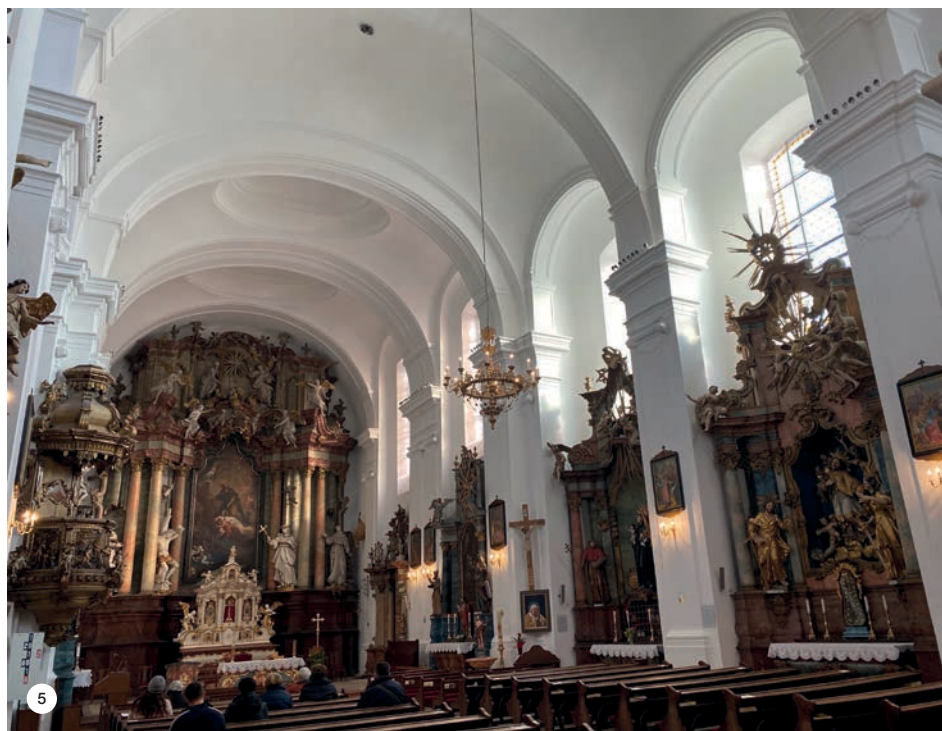
SLIKA 5: Crkva sv. Roka nakon konstrukcijske sanacije.
