# UN CONDOMINIO RIMESSO A NUOVO

Le travi a vista microfessurate sono state ripristinate mantenendo l'originaria bocciardatura.

In una zona residenziale della città di Perugia, ai margini del centro storico, è stato costruito su progetto dell'Ing. Mario Serra negli anni '72/'73 un elegante complesso residenziale, alto nove piani a pianta piuttosto articolata. La struttura dell'edificio posto in via Quieta 6/D-E-F è in cemento armato con sole travi in vista bocciardate e con le tamponature realizzate con pannelli prefabbricati in calcestruzzo con inerti basaltici pigmentati di color rosso. Proprio le travi, che costituiscono gli elementi architettonici di rilievo, per prime hanno rivelato un deterioramento che ha reso necessario un intervento di ripristino.

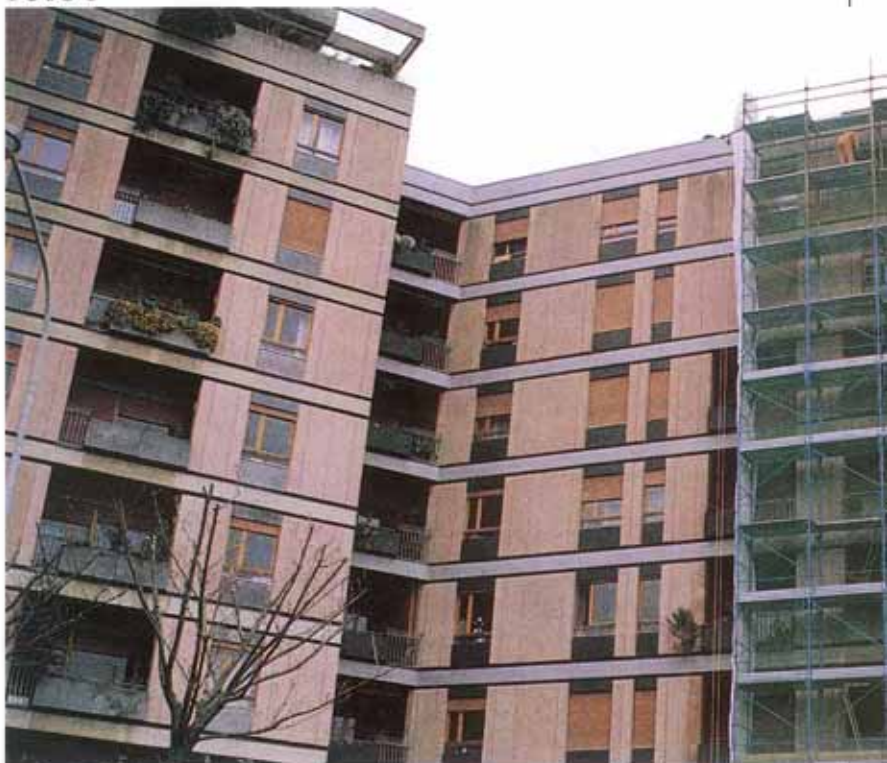
FOTO 1

Foto 1  
Prospetto dell'edificio durante le fasi del ripristino

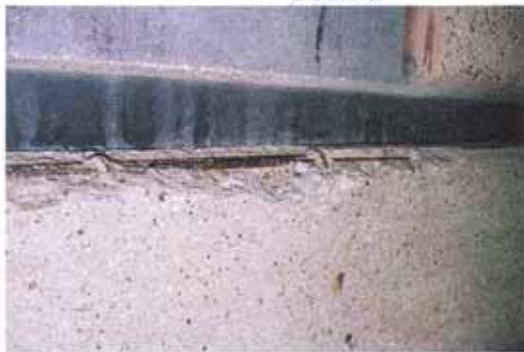
FOTO 2

Consistenti ed estese microfessurazioni ne hanno compromesso la durata: infatti a soli vent'anni dalla costruzione, il calcestruzzo, di mediocre qualità, ha permesso una lenta ma inesorabile penetrazione dell'anidride carbonica presente nell'atmosfera, con conseguente corrosione dei ferri di armatura causando

Foto 2-3  
Degrado di alcuni elementi in cemento armato. L'azione dell'anidride carbonica ha provocato la corrosione delle barre di armatura con conseguente rottura del copriferro esterno

La manifestazione più evidente è la fessurazione o, nei casi più gravi, l'espulsione del copriferro. Tale inconveniente è dovuto all'aumento di volume delle barre di armatura causato dalla trasformazione in ruggine del metallo di cui sono composte.

**1° fase:** asportazione (2 cm di media) del calcestruzzo ammalorato fino ad arrivare al sottofondo sano ed adeguatamente irruvidito; in questo modo si è eliminato tutto il materiale in fase di distacco e contemporaneamente si è preparato il sottofondo per una buona adesione dei prodotti di ripristino.

**2° fase:** pulizia mediante spazzola metallica delle armature fino a metallo bianco in modo da eliminare completamente la ruggine.

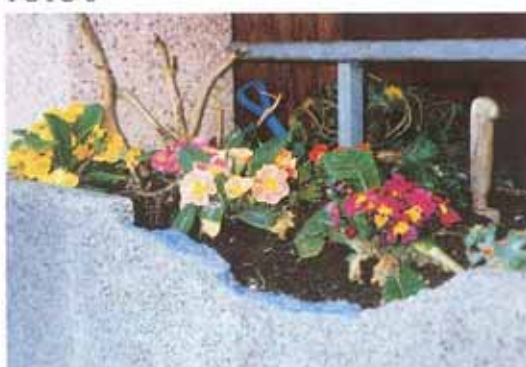
FOTO 6

Particolare delle fioriere prima dell'intervento e aspetto finale dopo il ripristino e la tinteggiatura finale con ELASTOCOLOR

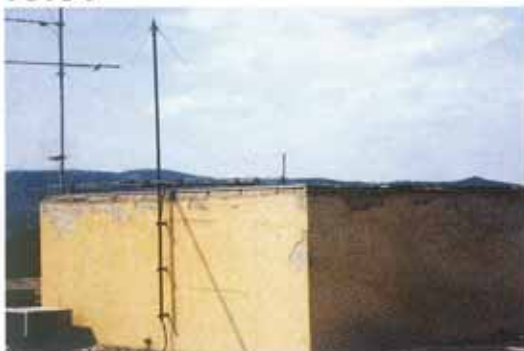
FOTO 8

Foto 8-9  
*Situazione prima dell'intervento di ripristino della parte superiore del vano ascensore e situazione finale dopo il ripristino con MAPEFER, MAPEGROUT RAPIDO, MAPEFINISH e la verniciatura con ELASTOCOLOR*

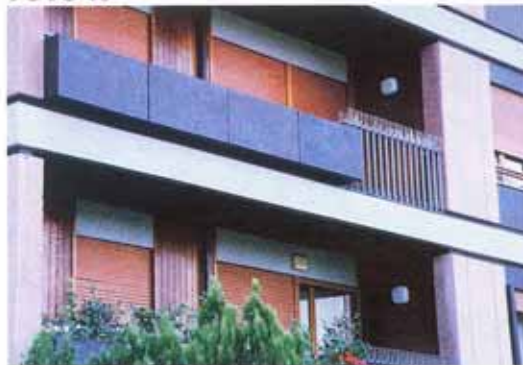
FOTO 10

Foto 10-11  
*Aspetto finale di una porzione e del prospetto di facciata dopo le operazioni di ripristino con MAPEFER, MAPEGROUT RAPIDO, MAPEFINISH e la fase di tinteggiatura finale con ELASTOCOLOR*
