# NUOVI RINTOCCHI

L'impiego di materiali idonei ha consentito il perfetto recupero della torre campanaria della Chiesa di S. Martino, uno dei monumenti storici più importanti di Novara.

**Cantiere:** Torre campanaria della Chiesa parrocchiale di San Martino, Novara

**Anno dell'intervento di risanamento:** 1996

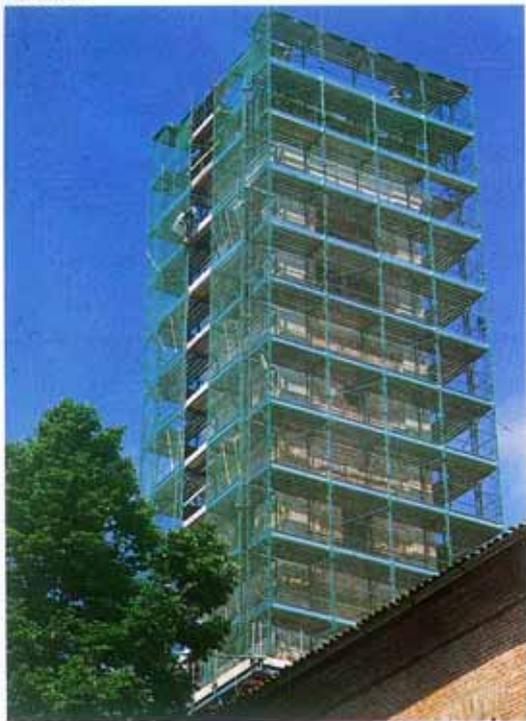
FOTO 1

*Foto 1  
Il ponteggio sui quattro lati della torre campanaria ha permesso ai tecnici di eseguire prima una chiara lettura del degrado, poi di effettuare la corretta esecuzione dei lavori di recupero*

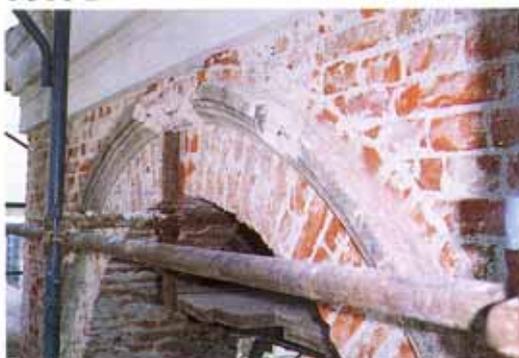
FOTO 2

Ma la parte più importante riguardava lo stato di degrado dell'intonaco; infatti era necessario effettuare la completa stonacatura del fusto esterno in quanto le zone di intonaco ammalorate e staccate dal supporto murario coprivano gran parte della superficie dei quattro fronti. Per procedere al rifacimento dell'intonaco si doveva trovare un legante compatibile con l'edificio da risanare ed utilizzabile con inerti di appropriata granulometria, in modo da ottenere una finitura finale del tutto simile a quella del preesistente intonaco. Anche le parti interne delle pareti, valutate molto attentamente, necessitavano della ricostruzione dei letti e dei giunti di malta, in alcuni punti quasi inesistenti, e della sostituzione degli elementi laterizi fortemente degradati, mediante operazione di "cuci-scuci".

*Foto 2  
Alcune parti della muratura dopo aver asportato l'intonaco preesistente*

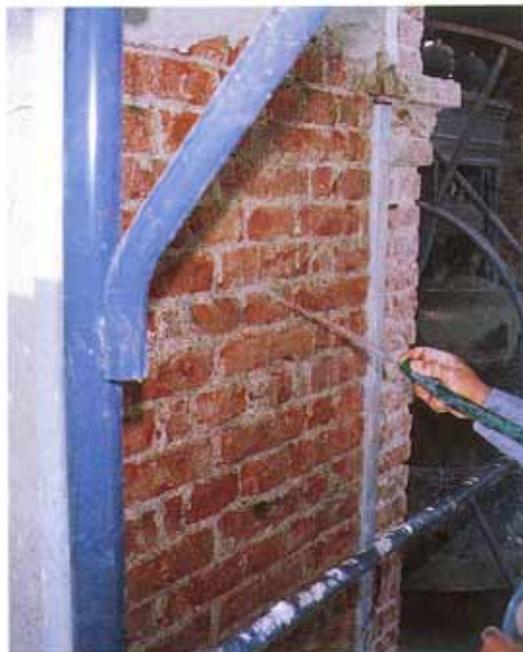
FOTO 3

*Foto 3  
Saturazione della muratura con acqua*

L'applicazione è stata eseguita con uno spessore di circa 1,5-2 cm su muratura satura di umidità, ma con superficie asciutta, resa tale mediante adeguata bagnatura con acqua.

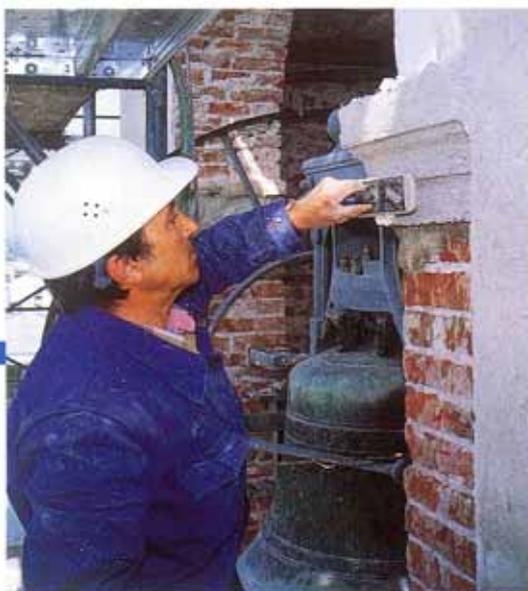
FOTO 4

Foto 4  
Realizzazione delle  
modanature con malta  
a base di  
MAPE-ANTIQUE LC

Una particolare cura è stata posta alla realizzazione delle modanature in corrispondenza delle volte e delle aperture dove, grazie alla professionalità degli applicatori, è stato possibile ottenere anche un ottimo effetto estetico.

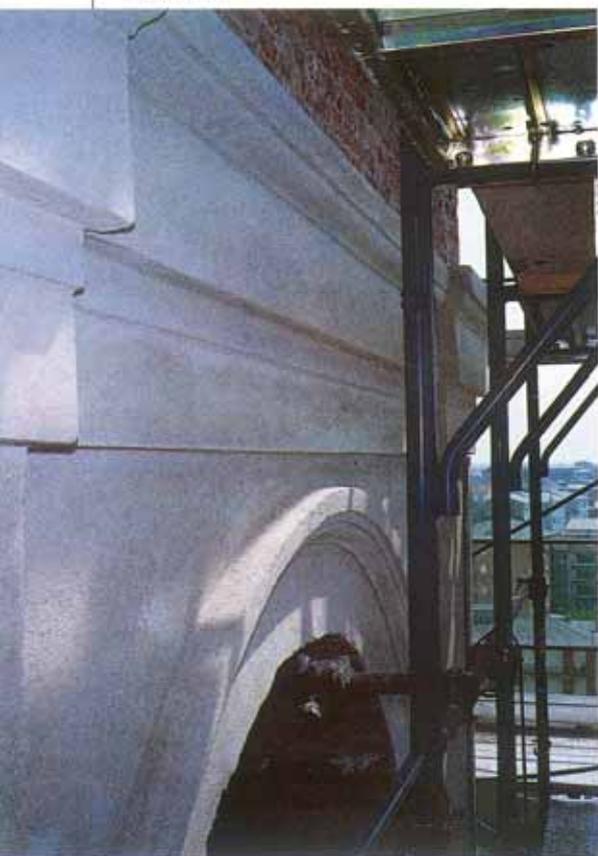
FOTO 5

Foto 5  
Alcune parti della torre  
intonacate
