CANTIERI
STORICI

NUOVI RINTOCCHI PER UN CAMPANILE

Una struttura del '600
è ritornata al suo splendore
dopo un attento ripristino.

Cantiere: Ristrutturazione del campanile della chiesa di S. Giulia, Piazza Grande, Livorno

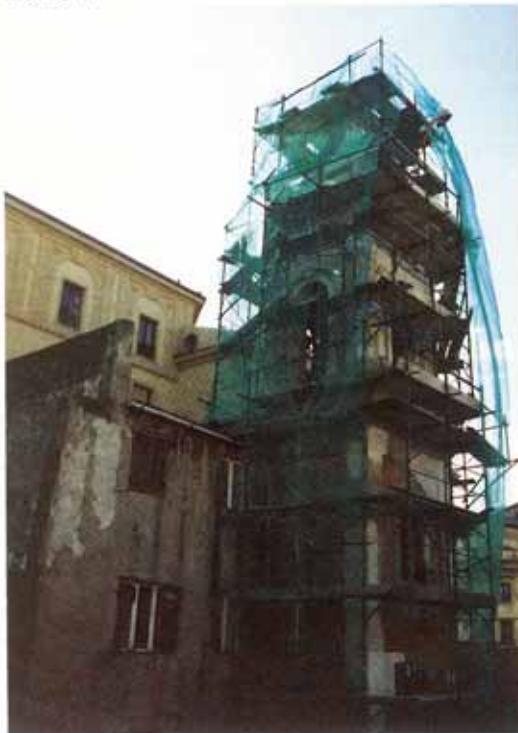
FOTO 1
Vista del
campanile prima
dell'intervento di
recupero reso
necessario a causa
del degrado
provocato dal
tempo,
dall'inquinamento
atmosferico e dalla
vicinanza del mare

degli anni trascorsi che si è prodotto il degrado; la vicinanza al mare, la presenza di sostanze atmosferiche inquinanti e soprattutto l'azione dei cloruri, che piano piano inesorabilmente hanno disgregato l'intonaco e sono penetrati in profondità, hanno causato danni sui quali si è dovuto intervenire. Infatti all'interno come all'esterno erano presenti annerimenti dovuti all'inquinamento.

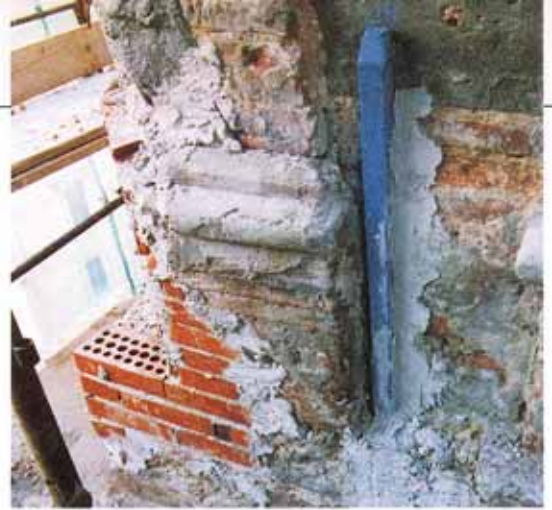
Foto 2
Trattamento dei tiranti con MAPEFER. La sua elevata alcalinità e l'impermeabilità all'acqua e ai gas aggressivi atmosferici, garantiscono una perfetta e durevole passivazione dei tiranti metallici. Ciò evita la formazione di ruggine, e quindi previene fessurazioni nell'intonaco

In primo luogo si è rimosso l'intonaco con martello pneumatico fino alla muratura viva. E' stato necessario anche procedere ad un riconsolidamento, scegliendo materiali idonei e cioè con caratteristiche chimico-fisiche simili a quelle antiche. La seconda fase ha previsto un'accurata pulizia dei vecchi tiranti e un successivo trattamento con due mani di MAPEFER, malta cementizia anticorrosiva bicomponente per la protezione dei ferri di armatura nell'intervento di risanamento del calcestruzzo. Questo procedimento

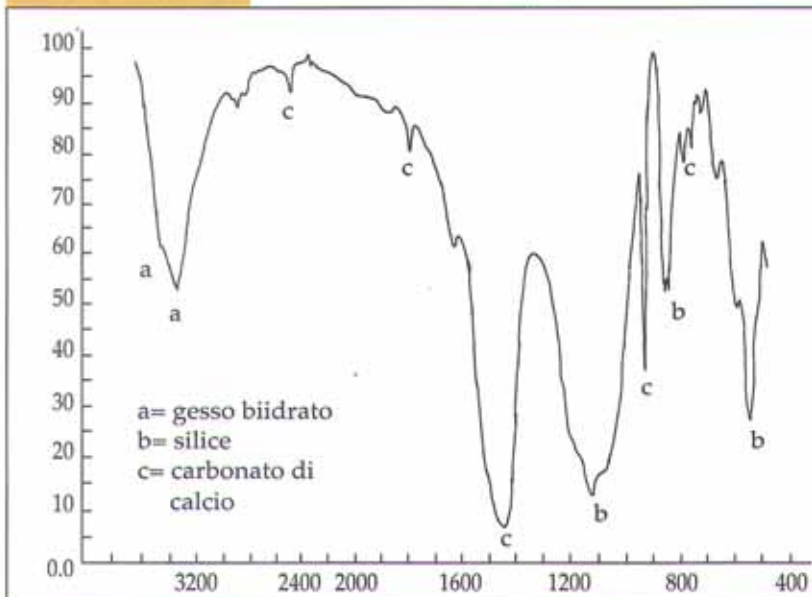
Grafico A

Spettro infrarosso di un campione di intonaco esterno degradato; l'analisi di questi dati permette di conoscere la sua composizione chimica

Nei laboratori Mapei sono state eseguite prove di laboratorio sui campioni di intonaco e di pietra prelevati. Si è proceduto con una analisi termogravimetrica, un'analisi ad infrarossi ed una con diffrattogramma a raggi X da cui fin dall'inizio è stata riscontrata la presenza di cloruri e gesso biidrato e

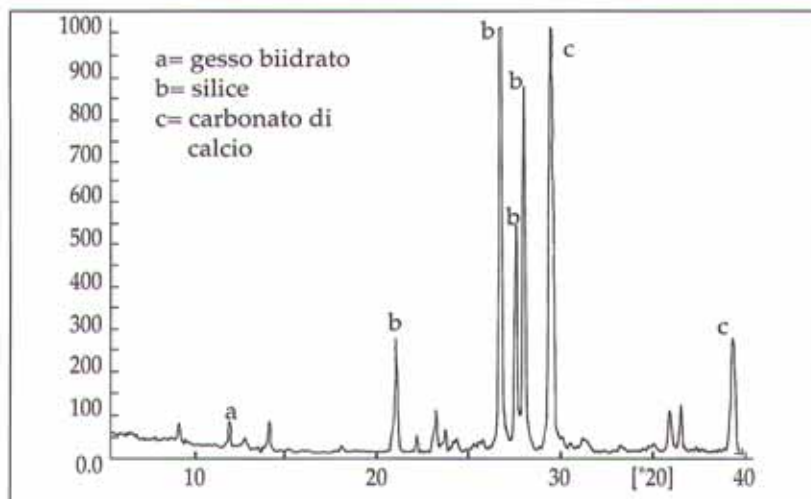
Grafico B

Spettro diffrattografico di un campione di intonaco esterno degradato. Questa analisi permette di individuare più dettagliatamente la composizione chimica del campione. Dai due grafici si nota che la malta è composta con inerte siliceo e la presenza di carbonato di calcio indica che il legante utilizzato è costituito da calce. Le tracce di gesso indicano che è in atto un degrado a causa di un attacco solfatico

- 1) nella pietra, che risulta essere una marna calcarea con intrusione silicea, vi sono tracce di gesso biidrato dovute ad un probabile attacco solfatico;
- 2) anche nel legante, che è costituito da calce, risultano tracce di gesso biidrato sempre per probabile attacco solfatico;
- 3) nell'inerte siliceo, oltre a tracce di solfati, è emersa anche la presenza di cloruri nella

percentuale dello 0,65%, dovuta molto probabilmente ai cloruri presenti nella sabbia o all'inquinamento ambientale come aria ricca di salsedine delle zone costiere.

A seguito di queste analisi sono stati consigliati prodotti che non reagiscono con i solfati ed i cloruri presenti nella muratura come le malte premiscelate e i leganti della linea MAPEANTIQUE.

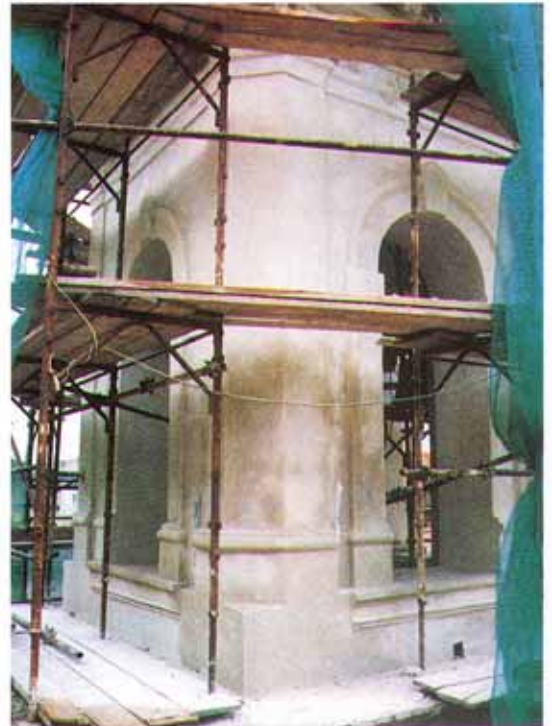
FOTO 3

La finitura dell'intonaco, eseguito con MAPEANTIQUE MC, è stata realizzata con MAPEANTIQUE FC. Queste malte risultano, per caratteristiche meccaniche e porosità, molto simili alle malte anticamente utilizzate nella costruzione di edifici

Il riporto dell'intonaco, in spessore variabile da 2-3 cm a 5 cm è stato effettuato usando MAPEANTIQUE MC, fresco su fresco. La rifinitura dell'intera superficie

trattata è stata fatta con MAPEANTIQUE FC (malta premiscelata pronta all'uso, di colore chiaro, a base di legante idraulico speciale e sabbie naturali fini) adatto per la finitura di intonaci con tessitura più grossa. La scelta di questa linea è determinata anche dal fatto che, oltre a resistere all'azione disgregante dei solfati e dei cloruri, questi prodotti si caratterizzano anche per la buona resistenza meccanica, simile a quella dei leganti tradizionali, e per l'elevata permeabilità al vapore.

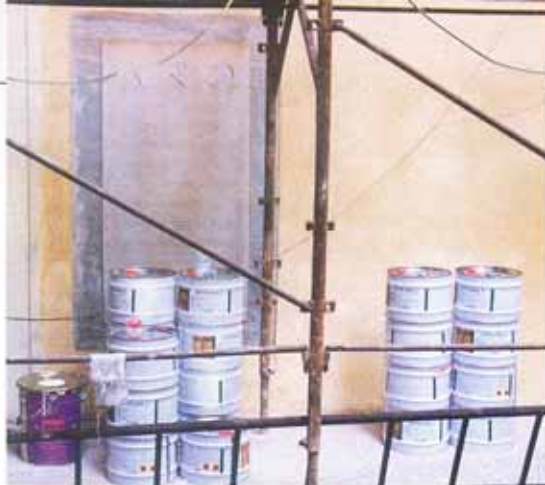
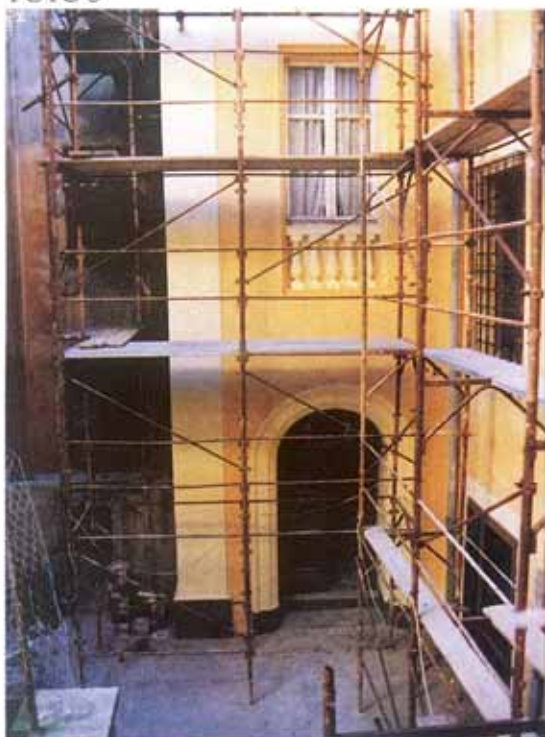
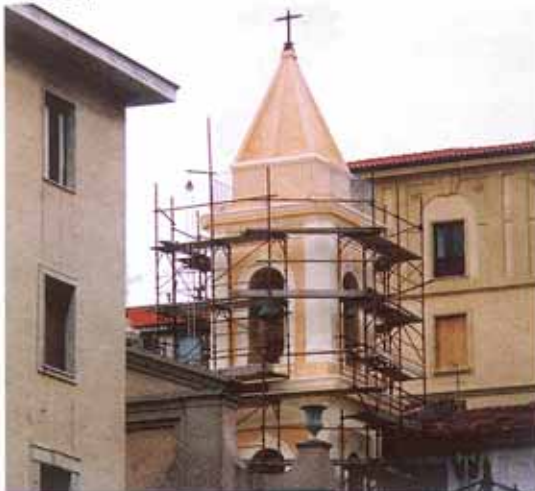
Foto 4-5-7
Tinteggiatura con pittura a base di calce, come da indicazioni della Soprintendenza di Pisa, dell'intero campanile e trattamento con ANTIPLUVIOL S, impregnante incolore a base di resine silossaniche. Questo prodotto, applicato a pennello su superfici porose di materiali utilizzati normalmente in edilizia, penetra in profondità creando uno strato idrorepellente in grado di respingere l'acqua. Tale applicazione non crea pellicola superficiale e non altera il colore del supporto e la sua permeabilità al vapore. E' dunque efficace per la protezione anche nei confronti dell'acqua piovana

La fase finale del restauro ha previsto una tinteggiatura con pittura a base di calce come da indicazione della Soprintendenza ai Beni Architettonici di Pisa. Sopra di questa, su tutta la superficie del campanile, si è steso ANTIPLUVIOL S, impregnante idrorepellente incolore, a base di resine silossaniche per murature esterne. ANTIPLUVIOL S impedisce all'acqua battente di essere assorbita ma non altera la permeabilità al vapore.

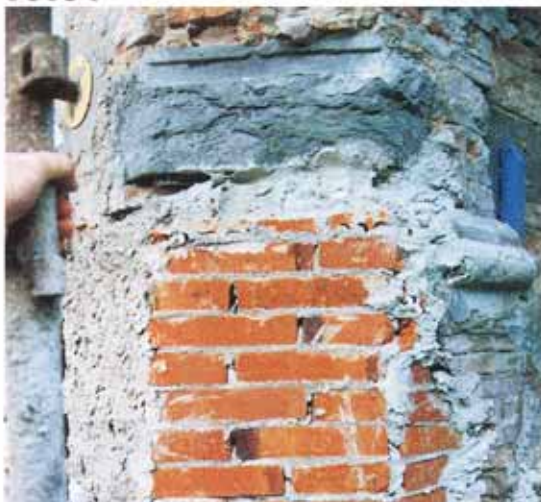
FOTO 6

Foto 6
Ricostruzione degli spigoli del campanile con la tecnica del "cuci e scuci" che consiste nel sostituire dei mattoni vecchi con dei nuovi. Si è usato MAPEANTIQUE MC come malta di allettamento

impedisce la formazione di nuova ruggine che potrebbe causare nuovi rigonfiamenti alla superficie intonacata. Con la tecnica del "cuci e scuci", che consiste nel sostituire i mattoni vecchi con parti nuove

è messo in opera con MAPEANTIQUE MC (malta premiscelata da impastare con acqua a base di leganti e sabbia naturale di colore grigio chiaro che riproduce le malte antiche) usato come malta di allettamento, si sono ricostruiti gli spigoli del campanile. Dopo un'accurata bagnatura a rifiuto del supporto, si è effettuato il rinzafo o sprizzatura con MAPEANTIQUE MC che è servito anche come trattamento antisale. Infatti i sali che emergono per risalita capillare formano antiestetiche efflorescenze. Tali sali possono essere contenuti o nel terreno o all'interno del mattone stesso e vengono poi sciolti dall'umidità di risalita e trasportati sulla superficie delle pareti del manufatto sotto forma di efflorescenze. Proprio per porre rimedio a questo problema si è usato MAPEANTIQUE MC che permette di realizzare una barriera contro la risalita di questi dannosi sali.

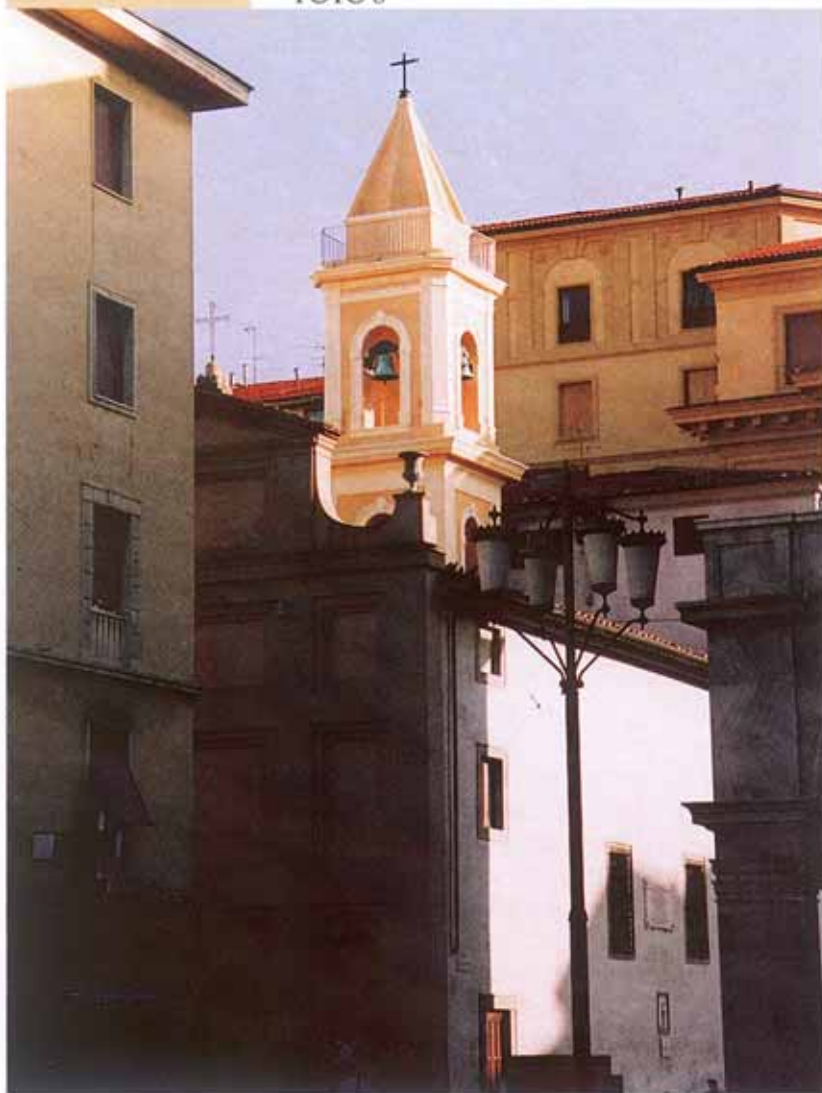
FOTO 8

Foto 8
Vista del
campanile a lavori
ultimati
