NAPRAWA KONSTRUKCJI ŻELBETOWEJ
W STREFIE ZRZUTU ŻUŻŁA
NA TERENIE HUTY MITTAL STEEL W KRAKOWIE

OPIS INWESTYCJI: NAPRAWA KONSTRUKCJI ŻELBETOWEJ W STREFIE ZRZUTU ŻUŻLA NA TERENIE HUTY MITTAL STEEL W KRAKOWIE

OKRES INTERWENCJI MAPEI: 03-05.2010

PROJEKT RENOWACJI: PROF. JERZY JASIEŃKO

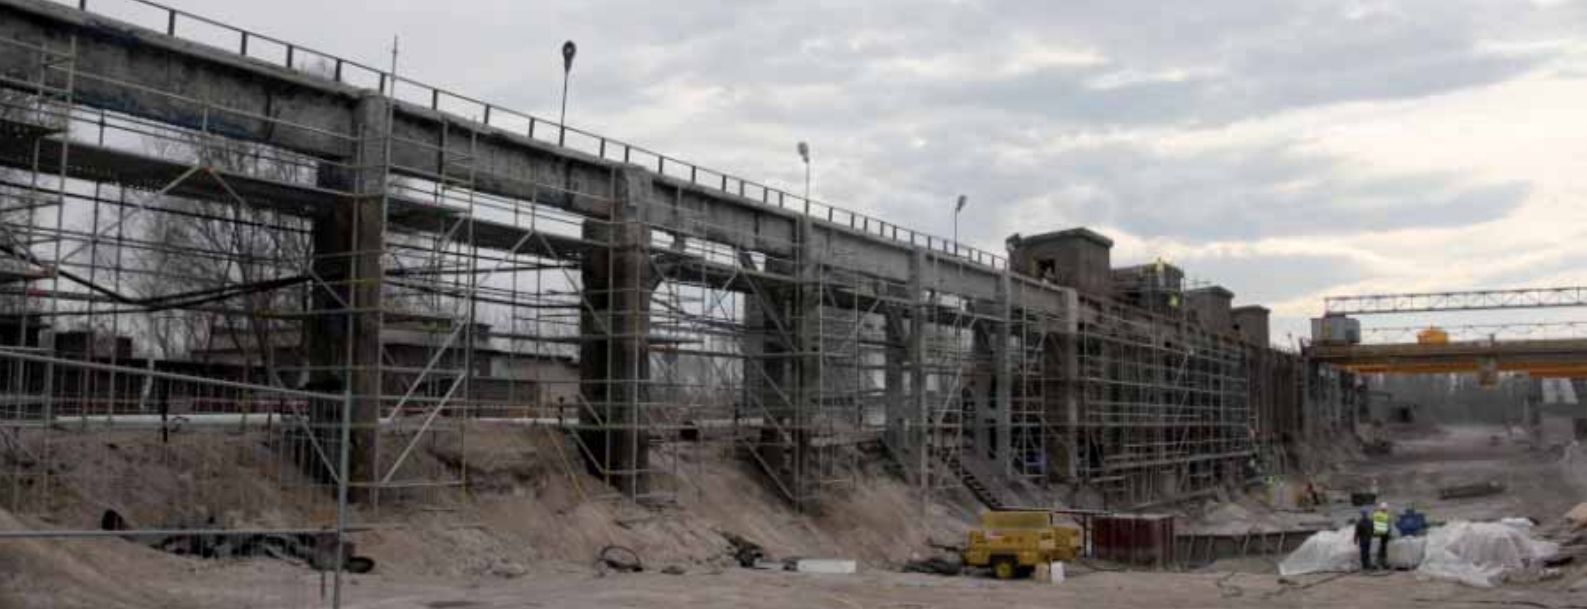
Konstrukcja instalacji wykonana została w technologii żelbetu. Składa się ze słupów i belek podsuwnicowych oraz z czterech budek sterowniczych. Intensywna eksploatacja, bez remontów generalnych, a jedynie z doraźnymi naprawami poszczególnych elementów, doprowadziła w roku 2009 do wyłączenia przez Urząd Dozoru Technicznego konstrukcji z użytkowania. W tymże roku przystąpiono do opracowania koncepcji remontu, naprawy i ochrony konstrukcji. Na etapie projektowania remontu zaproszono do współpracy w opracowaniu technologii naprawy żelbetu doradców technicznych Mapei Polska. Dokonano inwentaryzacji zniszczeń i stanu technicznego konstrukcji. Podzielono konstrukcję na dwie strefy obciążeń, zależne od wpływu zmiennej temperatury i warunków, w jakich pracuje konstrukcja.

Widok konstrukcji żelbetowej w strefie zrzutu żużla przed renowacją.

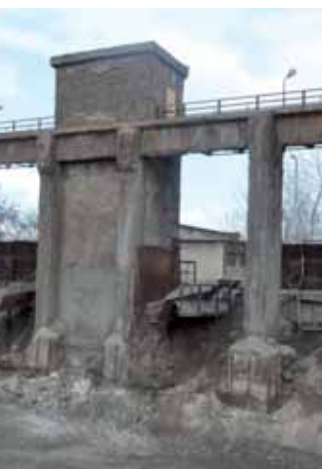
W I strefie znalazły się urządzenia pracujące w bezpośrednim kontakcie z parą wodną uwalnianą w czasie procesu gaszenia żużla. Tu zniszczenia były największe.

Degradacja betonu należącego do konstrukcji instalacji gaszenia żużla (strefa I).

Z kolei w strefie I obciążenia do reprofiliacji głębszych ubytków w konstrukcji zaproponowano zaprawę naprawczą nakładaną metodą natryskową mokrą MAPEGROUT GUNITE. Do lokalnych ubytków, podobnie jak w II strefie, tiksotropową zaprawę naprawczą MAPEGROUT 430 (dawniej PLANITOP 430). Ponadto w strefie bezpośredniego oddziaływania zmiennej temperatury i omywania parą wodną zarekomendowano stworzenie warstwy wzmacniającej i ochronnej z siatki z alkaloodpornego włókna szklanego MAPEGRID G220, wklejanej w dwukomponentową, cementowo-polimerową zaprawę naprawczą PLANITOP HDM. Technologię taką zastosowano na budkach sterowniczych i belkach podsuwnicowych oraz pomiędzy budkami. Siatka ze specjalnego alkaloodpornego włókna szklanego wklejona w zaprawę mineralną, poprzez doskonałą przyczepność do podłoża, powoduje wzrost odporności na kruche pęknięcia, równomierną redystrybucję naprężeń, trwałość i odporność na wysoką i zmienną temperaturę.

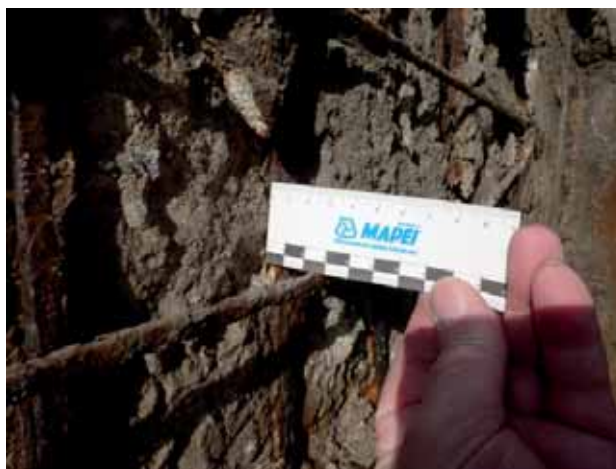
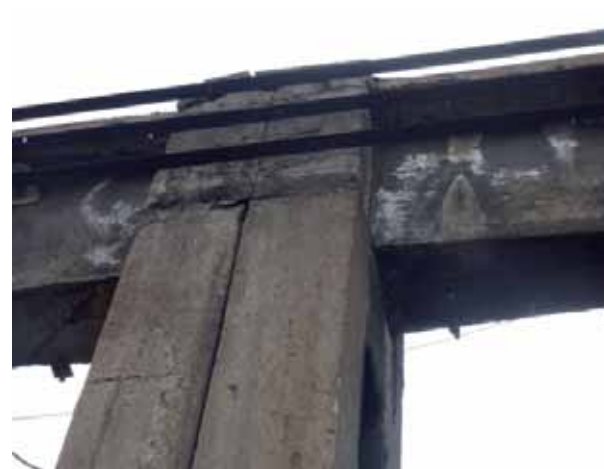
Do strefy II zaliczono słupy i belki podsuwnicowe znajdujące się po drugiej stronie zbiornika. Agresywność czynników środowiskowych w tym obszarze była znacznie mniejsza, podobnie jak skala zniszczeń.

Widok elementów strefy II.

W strefie II do napraw i uzupełnienia większych ubytków zaproponowano tiksotropową zaprawę naprawczą klasy R3 MAPEGROUT 430 (dawniej PLANITOP 430) oraz do wyrównania powierzchni drobnoziarnistą zaprawę polimerowo-cementową MONOFINISH z dodatkiem preparatu redukującego skurcz MAPECURE SRA. Na ten dodatek zdecydowano się głównie ze względu na warunki towarzyszące prowadzeniu prac naprawczych oraz trudną do zapewnienia właściwą pielęgnacją zapraw naprawczych. Po wykonaniu napraw zalecono zabezpieczenie powłokowe konstrukcji farbą akrylową.

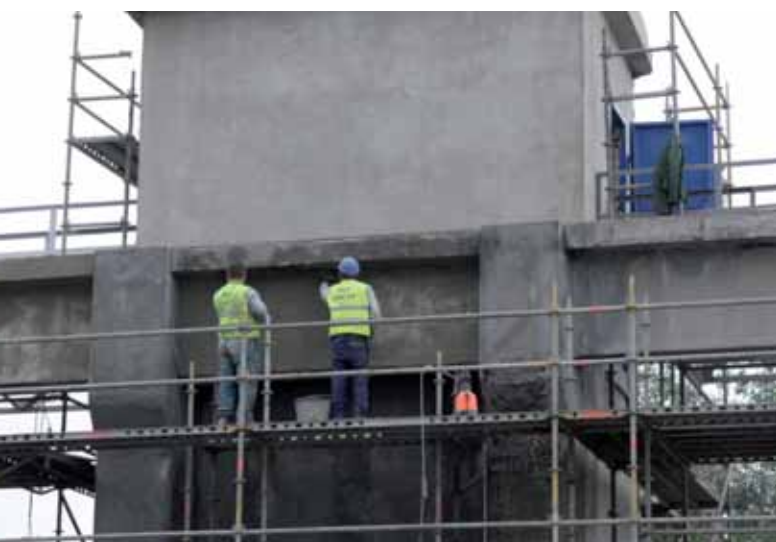
Prowadzone prace naprawcze konstrukcji w strefie zrzutu żużla z zastosowaniem tiksotropowej zaprawy naprawczej MAPEGROUT 430 (dawniej PLANITOP 430).

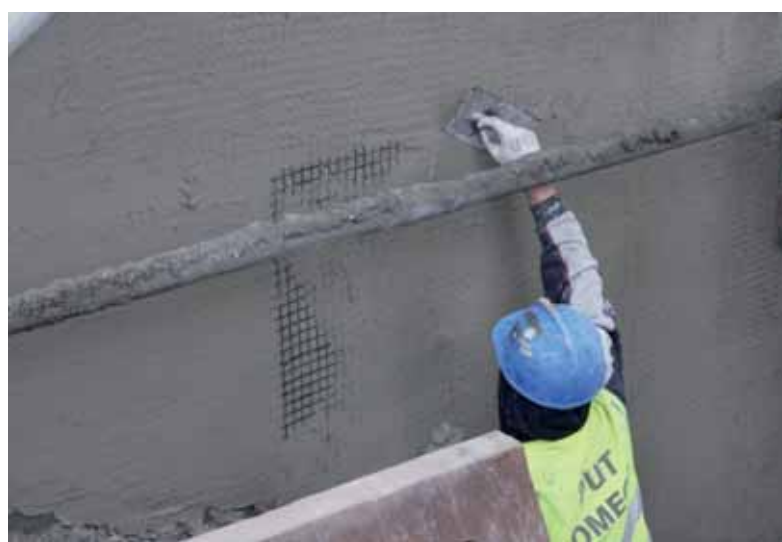
Wklejanie siatki MAPEGRID G220 w cementowo-polimerową zaprawę naprawczą PLANITOP HDM.

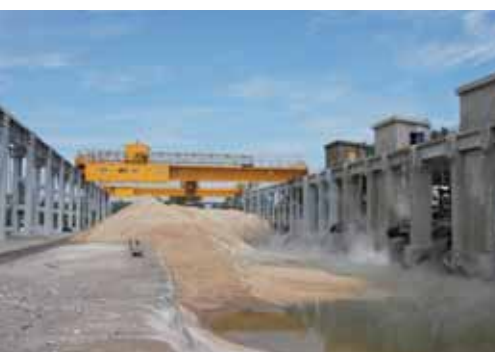
Obecnie powierzchnia betonowych elementów konstrukcji jest jednorodna, szczelna, nie występują rysy ani inne nieciągłości. Dzięki właściwemu doborowi systemów naprawczych przywrócono kształt i funkcję konstrukcji, a co za tym idzie zapewniona została wymagana trwałość konstrukcji.

Wyremontowana konstrukcja strefy zrzutu żużla.
