Viadotto Pescara

Ripristino delle strutture ammalorate di un'importante infrastruttura al porto di Pescara lungo la Statale 16

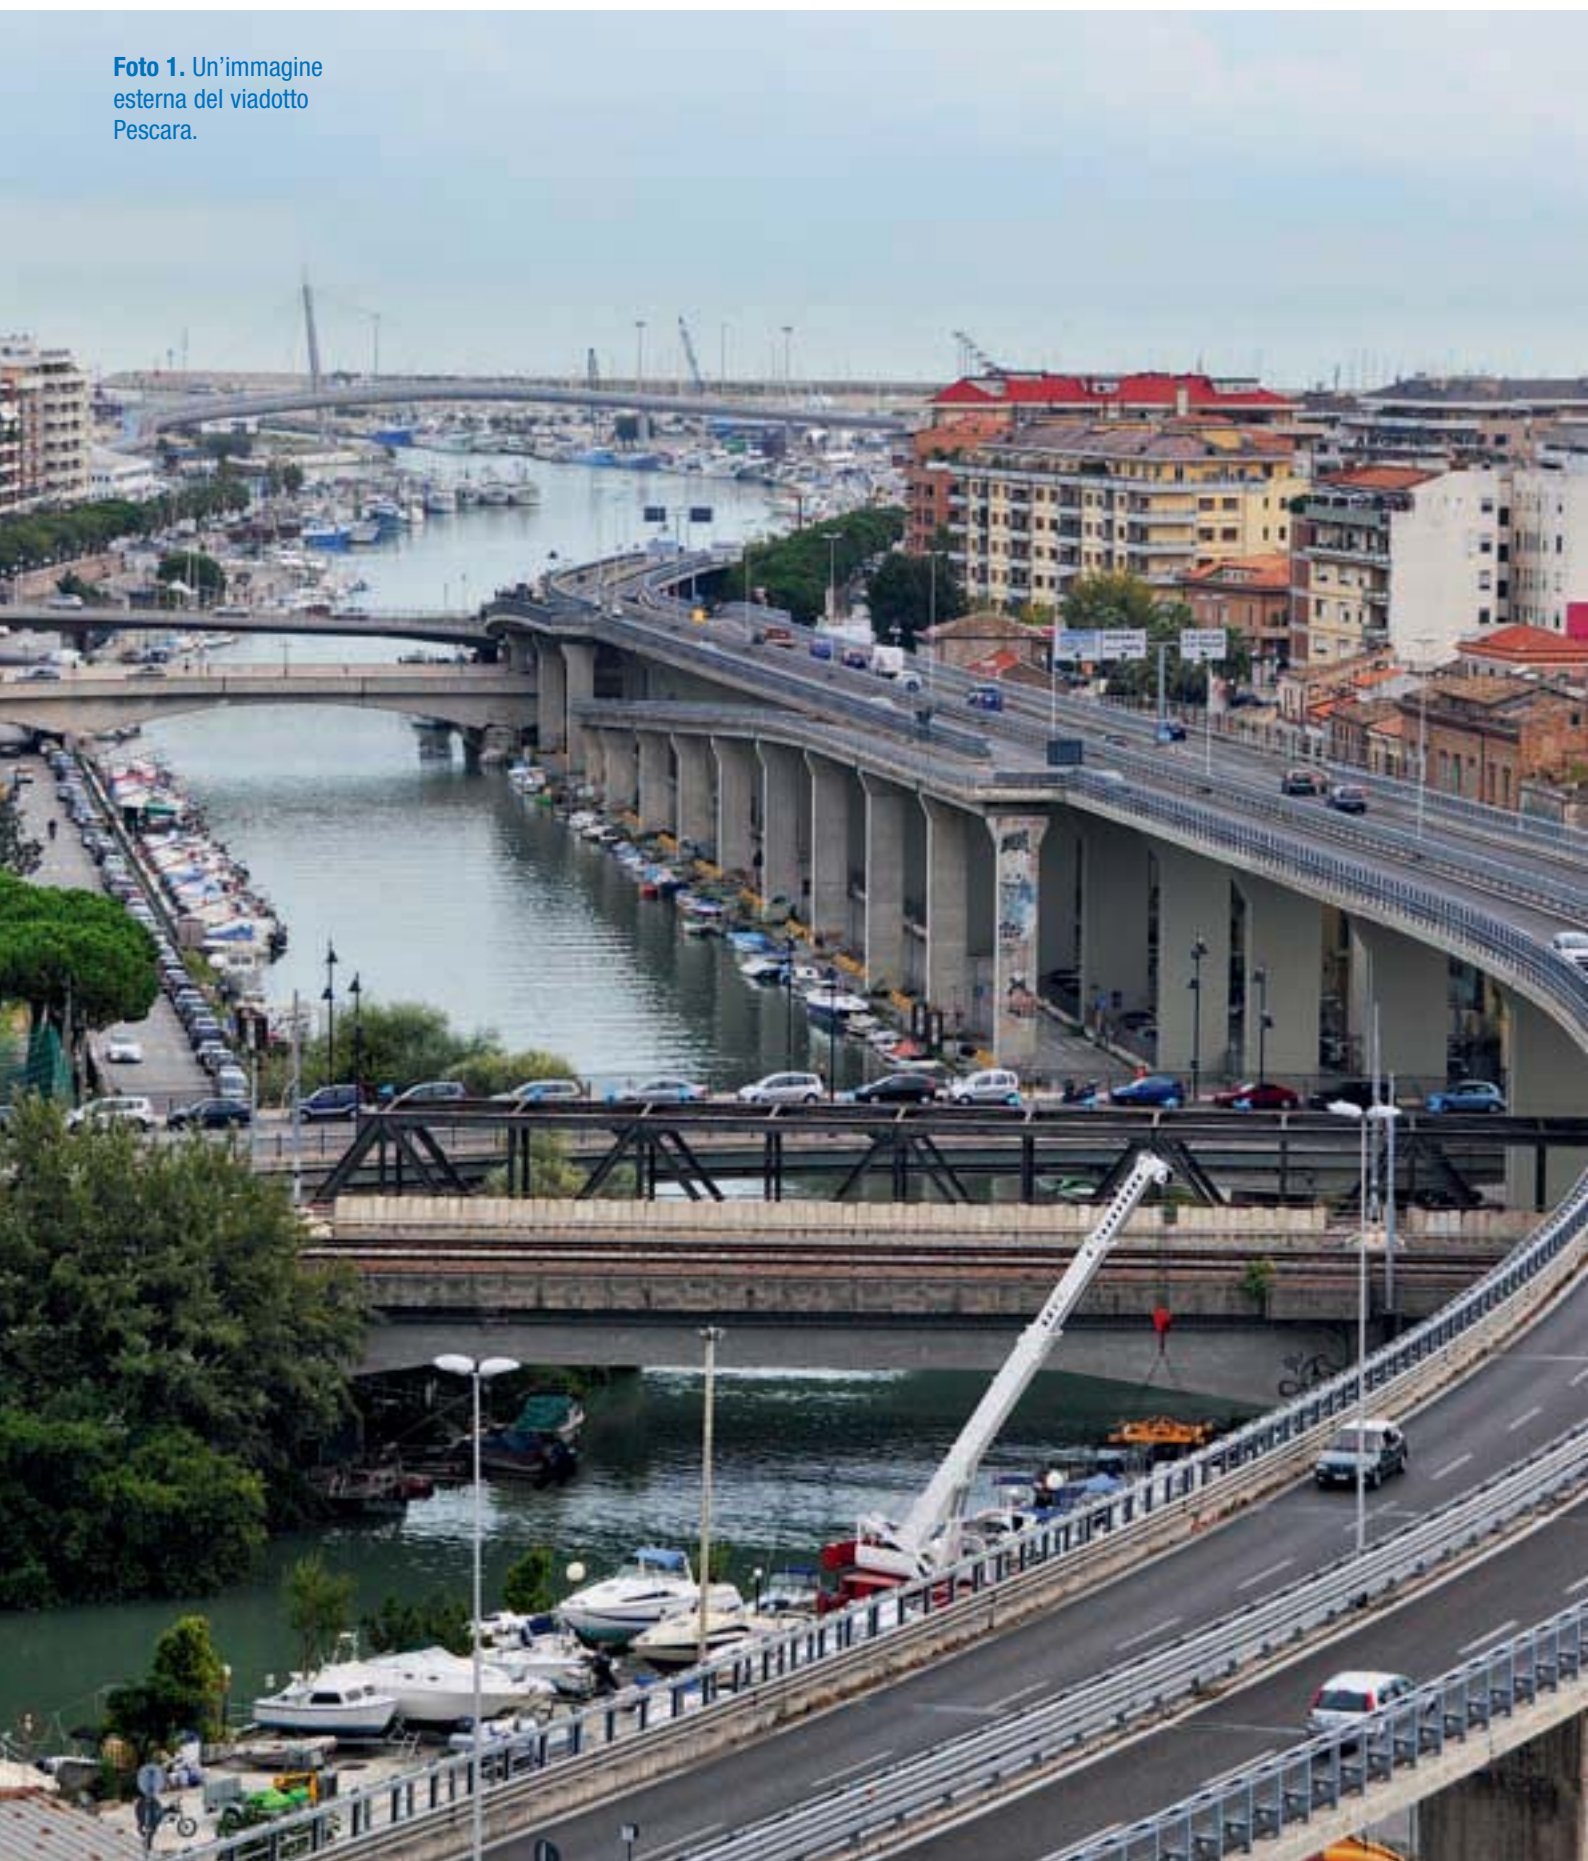
Foto 1. Un'immagine esterna del viadotto Pescara.

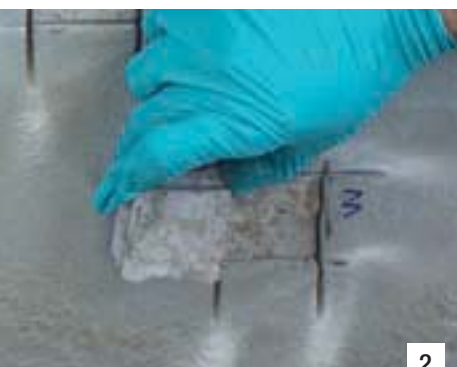
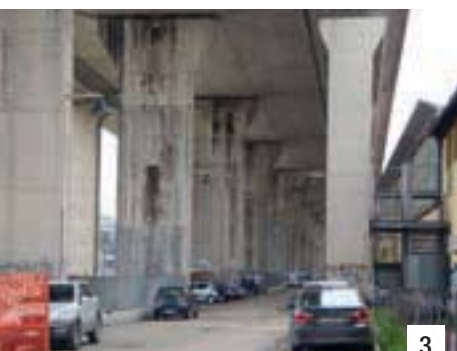
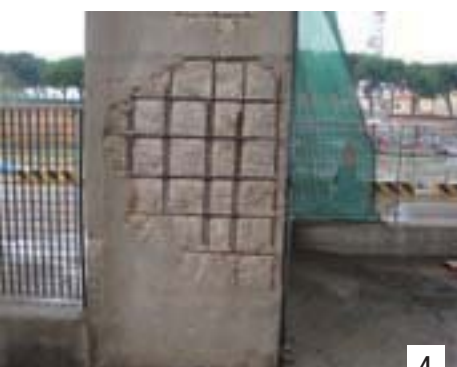
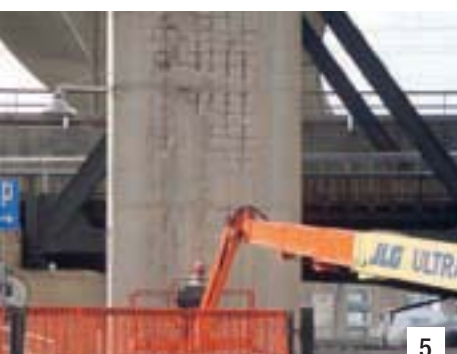
Foto 2, 3, 4 e 5. Durante i sopralluoghi sono state effettuate prove sulle pile e sulle spalle per giudicarne il livello di degrado. La superficie è stata accuratamente pulita con l'idrosabbatura. **Foto 6.** Dove il degrado risultava più lieve si è proceduto alla rasatura con MAPEGROUT LM2K, applicato utilizzando una macchina intonacatrice.

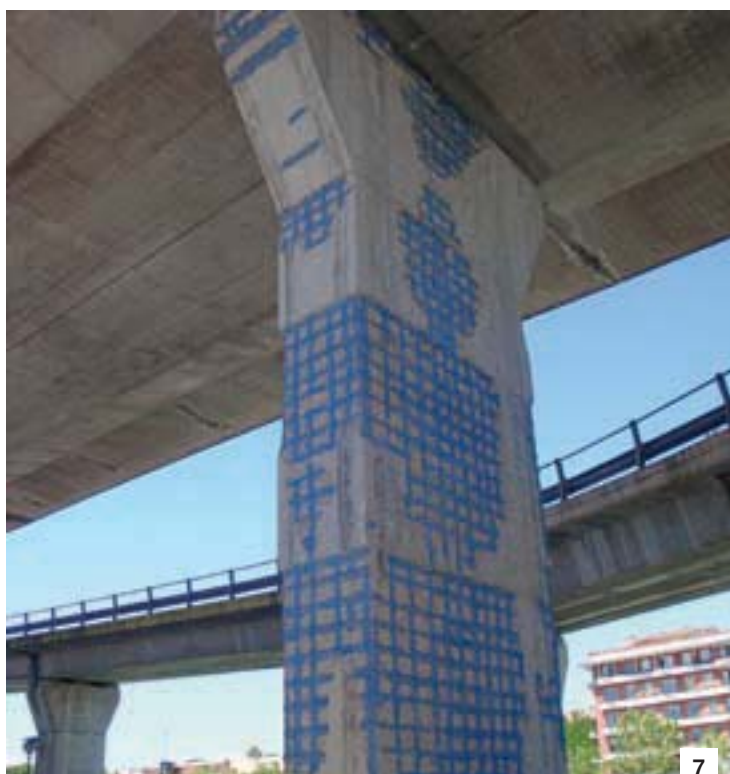
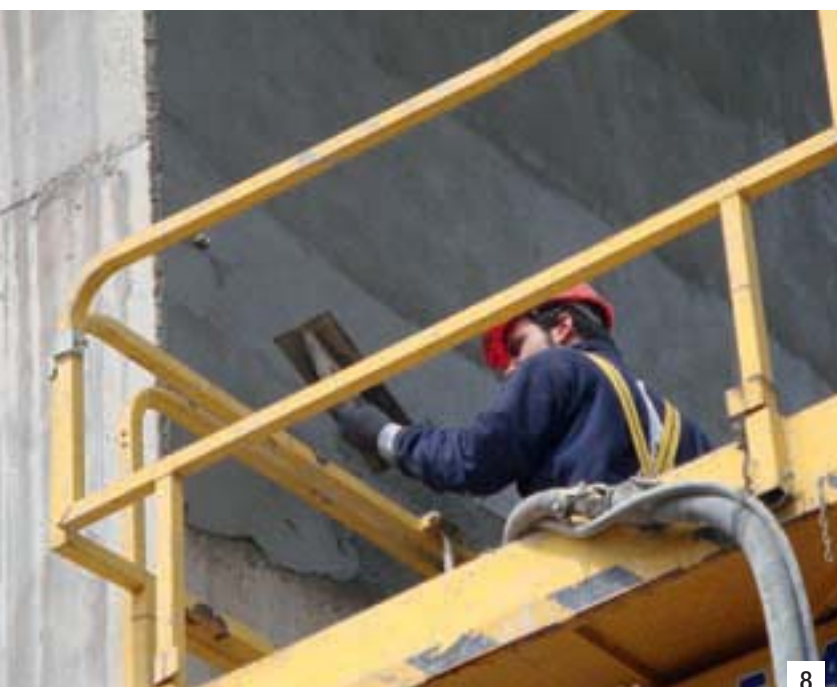
Foto 7 e 8. Dove i pilastri presentavano porzioni di superficie molto degradate, dopo la rimozione delle porzioni ammalorate i ferri di armatura sono stati trattati con MAPEFER 1K e le parti da ripristinare sono state ricostruite con MAPEGROUT FMR miscelato con le FIBRE FF e con l'additivo stagionante MAPECURE SRA.

l'ausilio di demolitori pneumatici. Di seguito, su tutta la superficie dei pilastri, precedentemente preparati, è stata effettuata la pulizia con l'idrosabbatura, in modo da eliminare l'ossidazione dei ferri di armatura e da aprire le porosità del calcestruzzo per renderlo ricettivo alla successiva fase di rasatura. Sui ferri di armatura è stato effettuato un trattamento passivante con due mani di malta cementizia monocomponente MAPEFER 1K stesa a pennello.

Per il ripristino delle zone ammalorate, precedentemente rimosse mediante demolitori, è stata utilizzata la malta tissotropica bicomponente MAPEGROUT FMR appo-

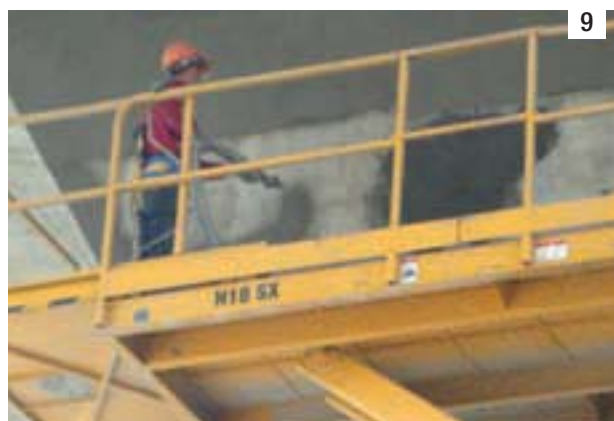
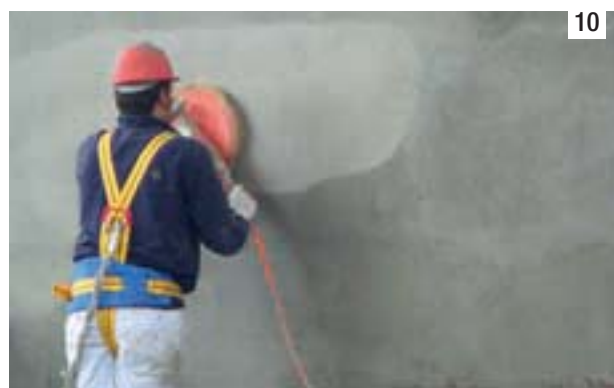
Foto 9 e 10. Dopo la stagionatura, si è proceduto alla rasatura completa con MAPEGROUT LM 2K applicato con la macchina intonacatrice e poi spugnato con rotore elettrico.

Dopo la stagionatura, si è proceduto alla rasatura completa con MAPEGROUT LM 2K, previa bagnatura del supporto per uno spessore medio di 7 mm. Il prodotto in questione è stato applica-

to mediante l'ausilio di macchina intonacatrice e successivamente spugnato con rotore elettrico.
