**INFILTRAZIONI  
D'ACQUA PIOVANA E  
DANNI PROVOCATI  
DALLE RADICI  
PENETRATE IN  
PROFONDITÀ HANNO  
MESSO IN PERICOLO  
LA RESIDENZA  
DELL'IMPERATORE  
ROMANO NERONE  
CONSIDERATA UNA  
DELLE MERAVIGLIE  
DELL'ANTICHITÀ.**

# LA CASA D'ORO DI NERONE

**Domus Aurea** a Roma

**Anno di intervento:** 2001-2003

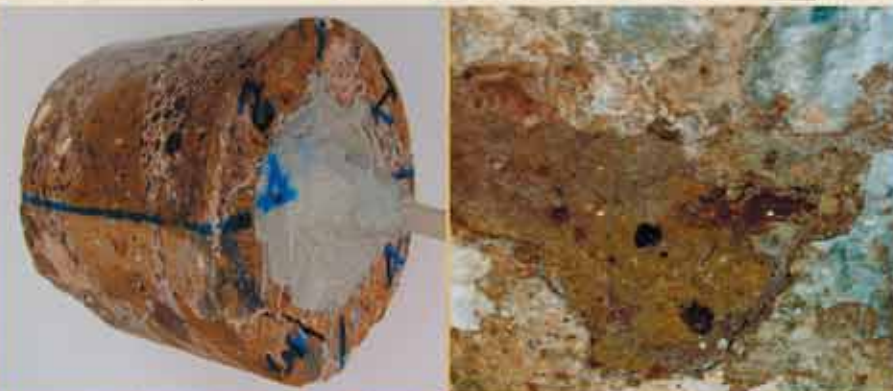
Sopra a sinistra  
Carota grande, suddivisa in settori per le prove di trattamento superficiale.  
In evidenza anche l'applicazione del tubo per le prove di iniezione.

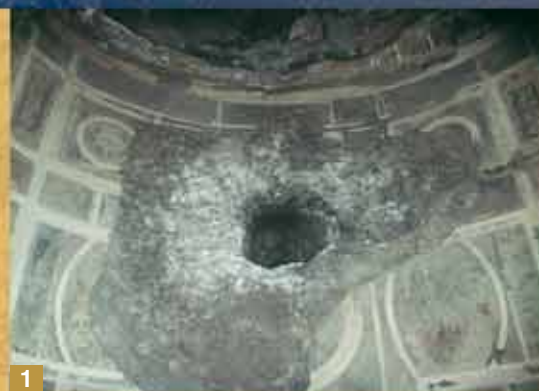
ge abbondanti ma anche dall'erosione delle malte e dalle radici degli alberi di Colle Oppio penetrate in profondità, hanno provocato uno squarcio di circa 80x80 cm e l'immediata chiusura del complesso ai visitatori.

Foto 1.  
Un'immagine della porzione di muratura staccatasi, nel 2001, dalla volta del Cortile Pentagonale, cioè in una parte della struttura costruita da Traiano, a fianco del palazzo di Nerone, e non nella Sala Ottagona, come sembrava all'inizio.

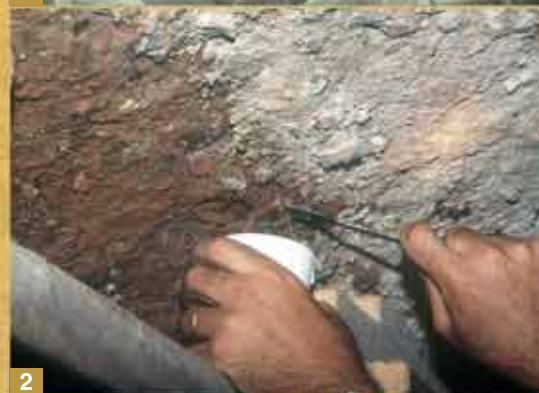
Foto 2.  
I tecnici Mapei hanno condotto un lungo periodo di analisi sulle murature con prelievi di intonaco e di "carote" da volte e pareti della Domus Aurea.
