PONTE A JACKSONVILLE NEGLI STATI UNITI

LA MANUTENZIONE E LA RIQUALIFICAZIONE DI UN PONTE SOSPESO SULL'ACQUA HANNO RICHIESTO PRODOTTI ALL'AVANGUARDIA

Ponte della centrale energetica Northside Generating Station,
Jacksonville, Florida, USA

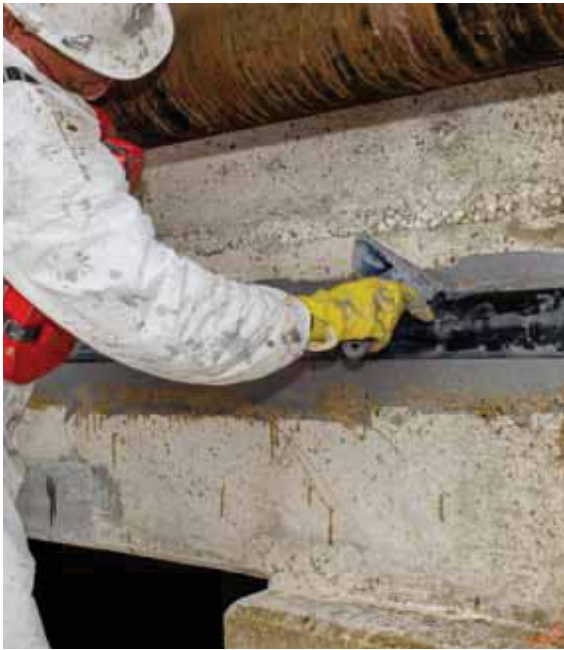
A SINISTRA. Una fase della ricostruzione del calcestruzzo con PLANITOP X e PLANITOP XS.

PLANITOP X e PLANITOP XS. Dove invece i fenomeni di degrado erano più ampi e profondi, è stata utilizzata la malta PLANITOP 15.

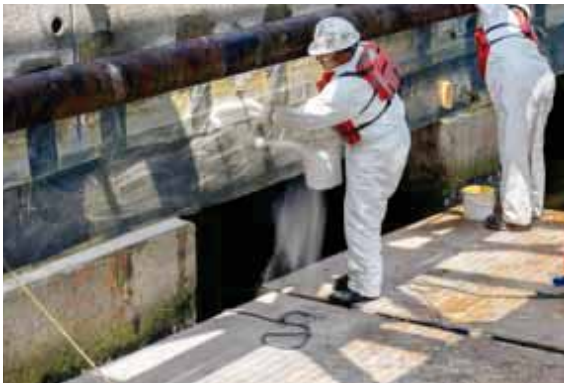
SOTTO. Il rinforzo strutturale è stato eseguito utilizzando MAPEWRAP SYSTEM.

Dopo il ripristino delle zone ammalorate, l'intervento è proseguito con il rinforzo strutturale di pile e travi. Tutto attorno alle travi sono state applicate le lamine pultruse in fibre di carbonio CARBOPLATE E 170. Questi prodotti sono in vendita sul mercato americano.

Sono stati poi utilizzati i prodotti della linea MAPEWRAP SYSTEM, indicata per la riparazione e il rinforzo statico di strutture in cemento armato degradate per effetto delle azioni aggressive ambientali oppure accidentali. L'Assistenza Tecnica Mapei ha consigliato di utilizzare il tessuto unidirezionale in fibra di carbonio ad alta resistenza
