In galleria direzione Genova

La galleria autostradale Ferriere aveva bisogno di un restyling che eliminasse, velocemente, i segni dell'età. Questo è stato possibile grazie a MAPEGROUT GUNITE.

Galleria Ferriere, carreggiata Nord, autostrada A12, direzione Genova
Anno di apertura: 1971
Anno di intervento: 2000
Intervento: ripristino dell'intonaco di rivestimento della galleria
Committente: S.A.L.T. Società Autostrada Ligure-Toscana
Progetto: Ufficio Tecnico S.A.L.T.
Direzione lavori: Direzione Tecnica S.A.L.T.
Impresa aggiudicataria: A.B.C., Imperia
Impresa applicatrice: M.G.A., Licciana Nardi (MS)
Prodotto Mapei: MAPEGROUT GUNITE
Coordinamento Mapei: Carlo Campinoti ed Enrico Grasso

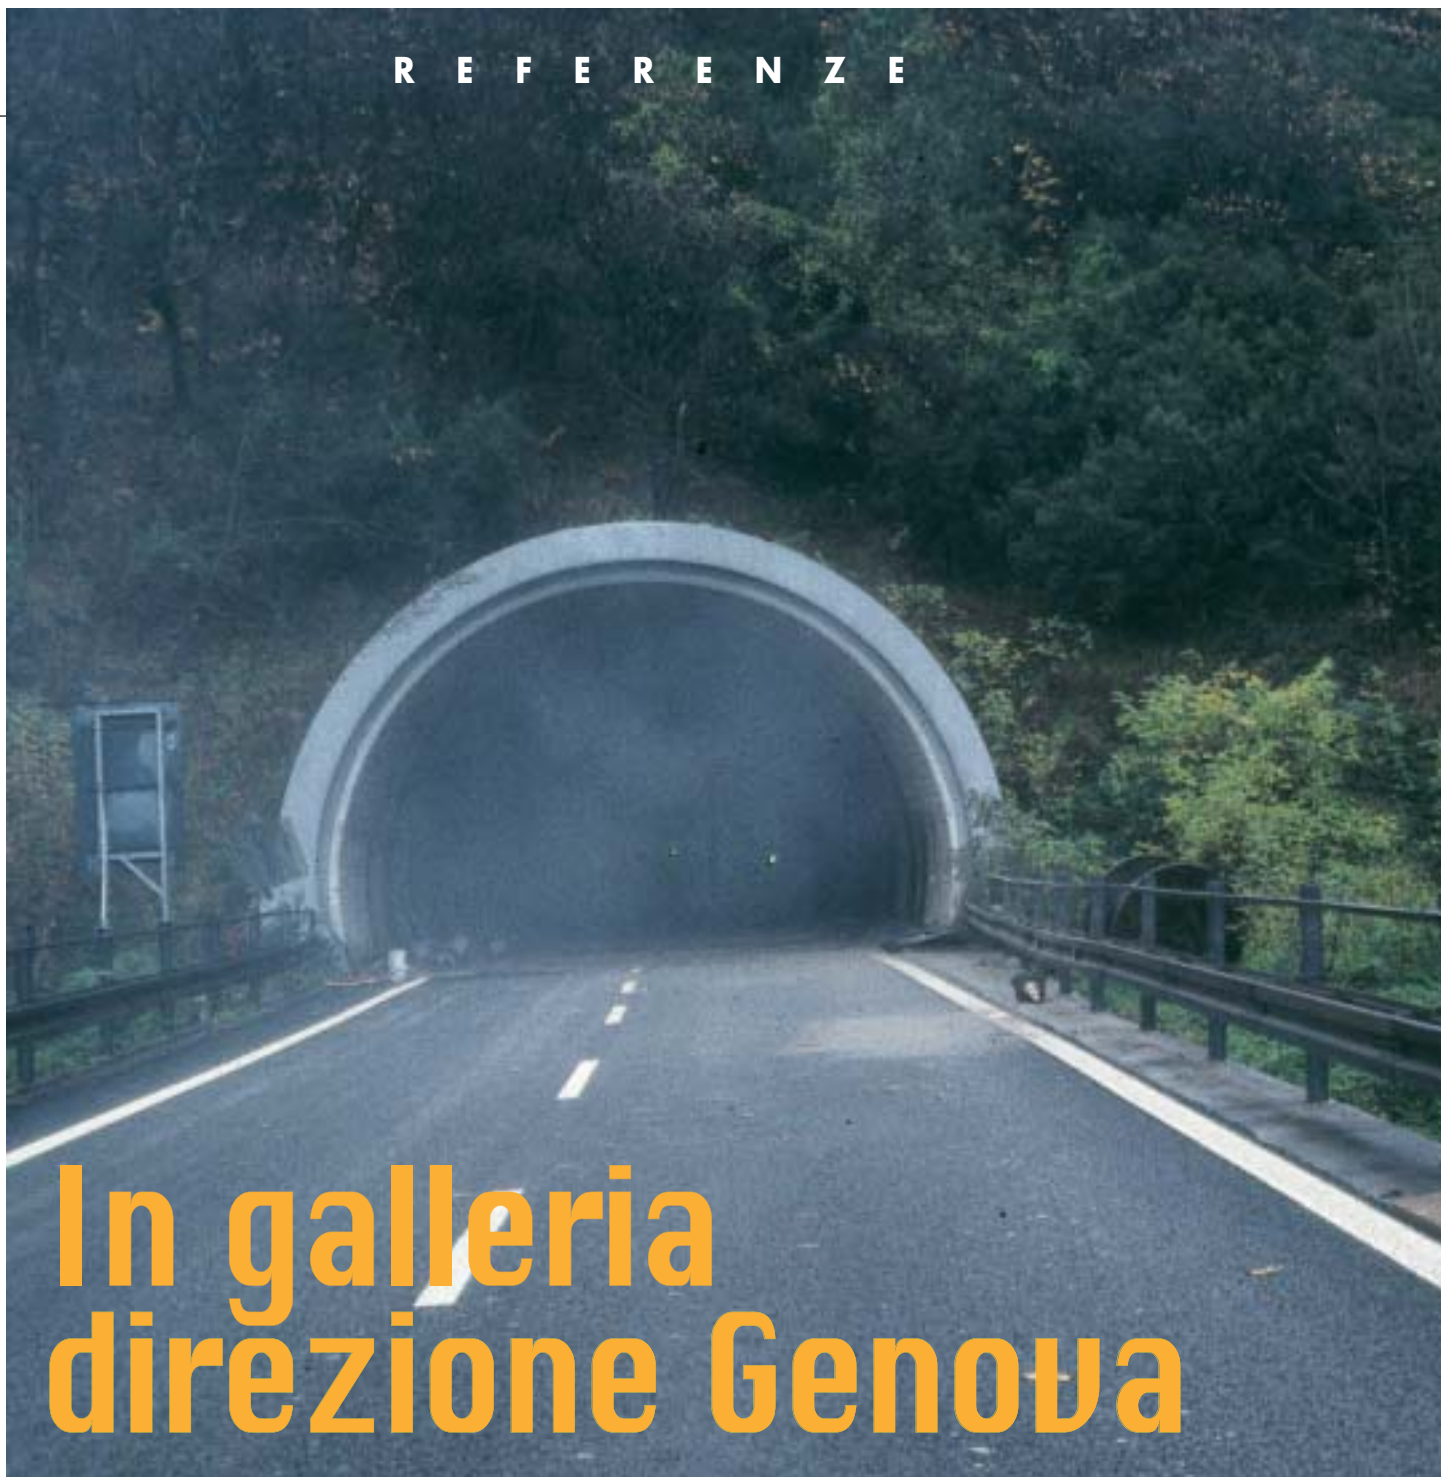
Foto 1. L'esterno della Galleria Ferriere nel tratto autostradale A12 nei pressi di Carrodano.

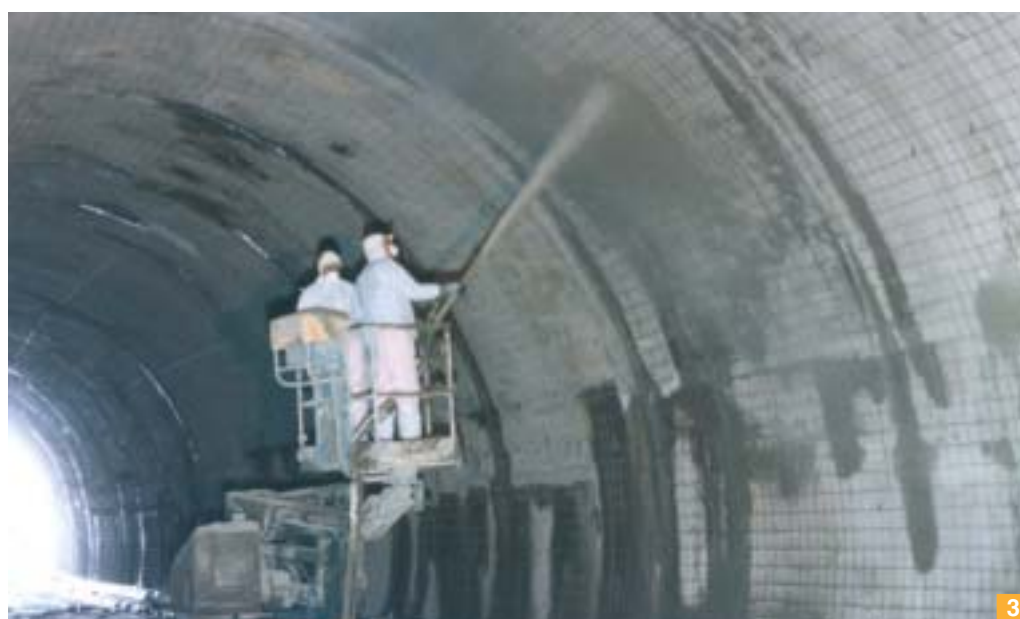
Foto 3. Tecnici in azione durante l'applicazione a spruzzo di Mapegrount Gunit. Si nota chiaramente la rete di acciaio elettrosaldata che ha formato l'armatura dell'intonaco realizzato con Mapegrount Gunit. Il prodotto è stato applicato per mezzo di una pompa a rotore alimentata direttamente con sacchi di prodotto secco, idratato all'uscita dalla lancia di proiezione.

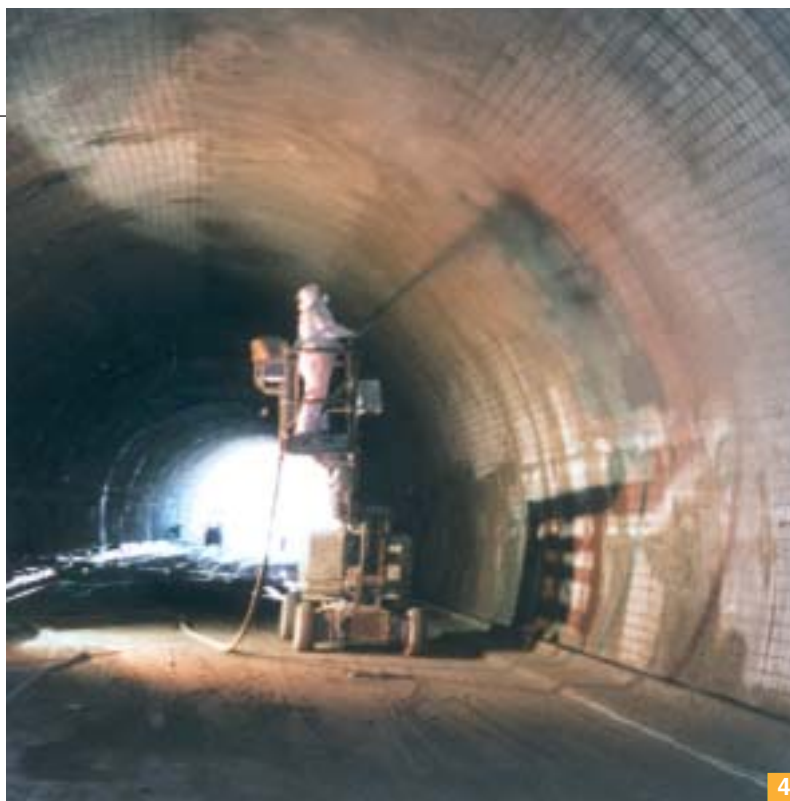
Foto 4. Prima di spruzzare Mapegrout Gunita la superficie del rivestimento della galleria è stata accuratamente pulita attraverso l'idrolavaggio.

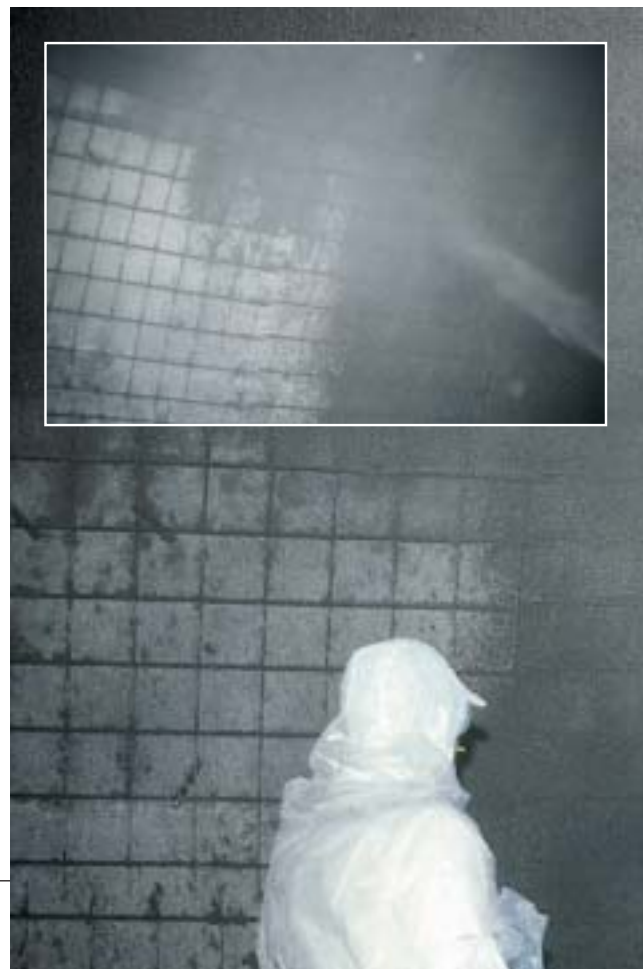
Foto 5. Il metodo a spruzzo, partendo dal prodotto secco, consente di ottenere elevate velocità di lavoro essenziali nei lavori da effettuarsi sulla rete stradale. In questo caso i lavori hanno avuto tempi ridottissimi: non oltre i 60 giorni lavorativi.
