L'intervento di ripristino del "pontile allestimento" al cantiere navale di Sestri Ponente dimostra come lo studio delle condizioni che sono all'origine del degrado e la scelta di prodotti specifici siano fattori imprescindibili per ristabilire qualità e durabilità del calcestruzzo.

Sestri Cantiere navale, Gruppo Fincantieri Sestri Ponente (GE)

Anno di ripristino: 1998

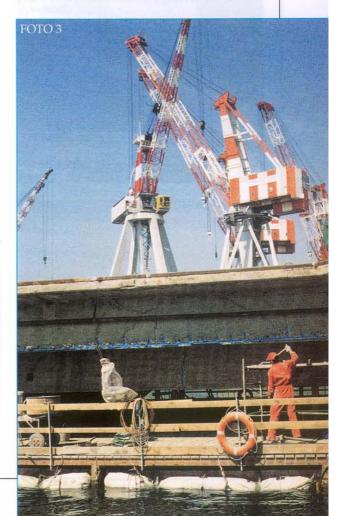
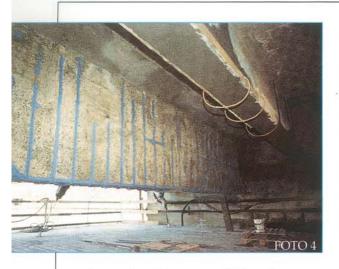
elementi strutturali l'ammaloramento si dimostrava, a seconda delle zone, di notevole entità e si manifestava sotto forma di fessurazioni che interessavano lo strato corticale del calcestruzzo. Durante la fase ricognitiva del manufatto, si è notato peraltro una notevole differenza qualitativa dei copriferri (e in genere dei getti) tra la struttura realizzata negli anni Cinquanta, che si presentava di migliore qualità costruttiva, e quella realizzata negli anni Settanta, che denotava standard qualitativi decisamente inferiori. In entrambi i casi però l'intradosso delle travi e delle solette si trovava in pessime condizioni, con i ferri d'armatura completamente scoperti, corrosi e con notevole diminuzione della sezione (foto 1 e 2).

Dopo avere attentamente valutato il problema e avere acquisito tutti i parametri per redigere il progetto di ripristino dell'opera, l'ufficio tecnico ha deciso di ricorrere alla rimozione dello strato ammalorato con l'impiego dell'idrodemolizione al fine di eliminare i cloruri penetrati col tempo all'interno del calcestruzzo. Il lavoro è dunque consistito in un doppio intervento che ha implicato in un primo tempo la rimozione delle parti in fase di distacco e ammalorate mediante l'utilizzo di elettrodemolitori e

successiva idroscarifica di tutte le superfici con unità ad alta pressione (2000 bar) con portata di 25 litri al minuto. In alcuni punti all'intradosso delle travi, l'idrodemolizione ad alta pressione si è dimostrata particolarmente efficace perché ha rivelato un grado di ammaloramento superiore a quello inizialmente previsto, rimuovendo porzioni di calcestruzzo dello spessore di 7-8 centimetri che hanno lasciato a vista l'armatura.
