## Camerino (Macerata)

# CATTEDRALE SANTA MARIA ANNUNZIATA

LESIONATA IN SEGUITO ALLE SCOSSE  
SISMICHE CHE HANNO COLPITO  
LE MARCHE DUE ANNI FA,  
LA CATTEDRALE DI CAMERINO  
È STATA SOTTOPOSTA A UN DELICATO  
INTERVENTO DI MESSA IN SICUREZZA

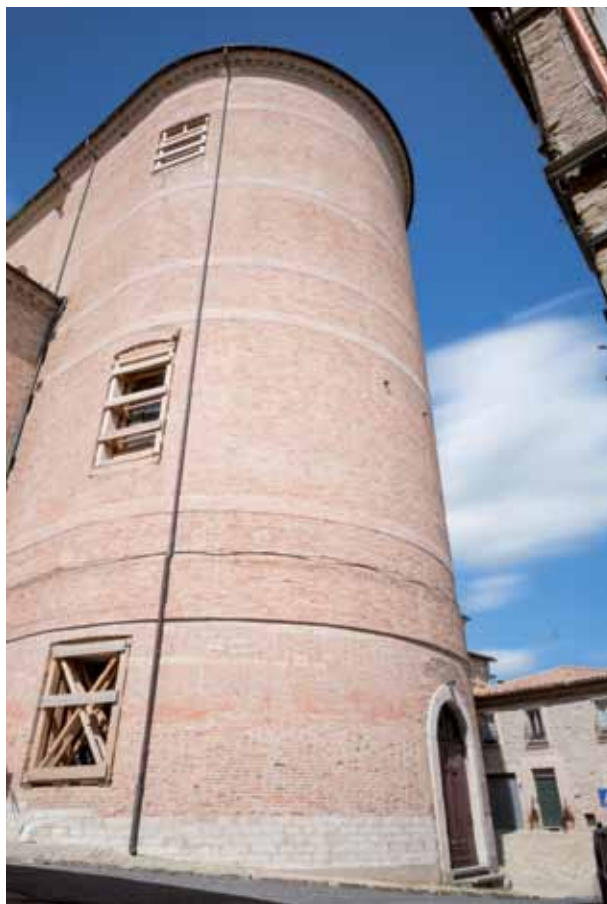
**A SINISTRA.** La cattedrale di Camerino durante i lavori di ripristino.  
**IN ALTO.** Un'immagine dell'abside.

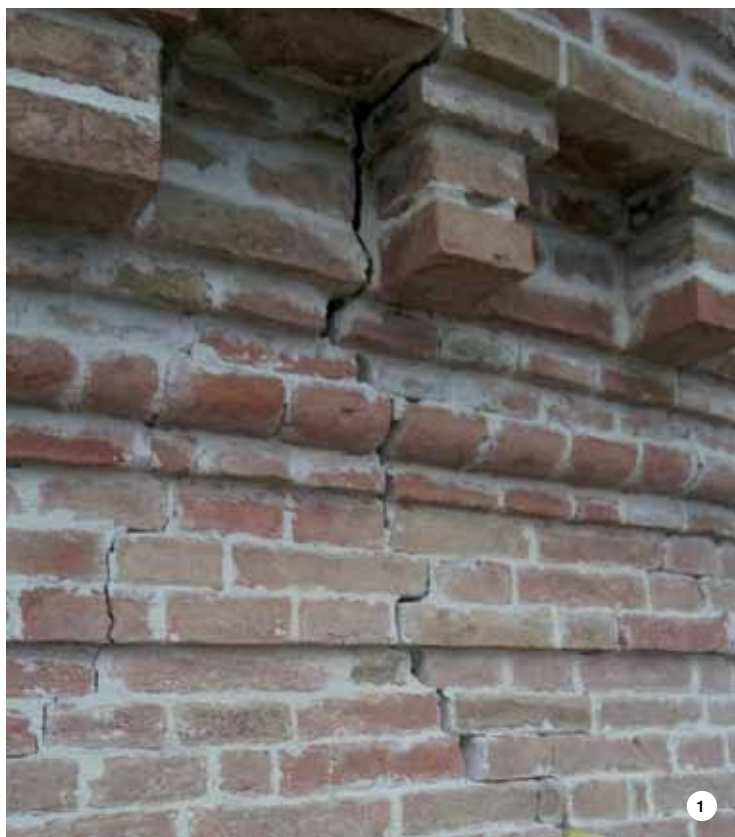
**FOTO 1.** Alcune delle lesioni presenti sull'abside.

Prima di realizzare l'intervento di cerchiatura con le fasce in FRP, si è provveduto alla cucitura delle lesioni presenti tramite l'inserimento, a secco, di barre elicoidali MAPEI STEEL DRY 316 in acciaio inox AISI 316 ad altissima resistenza. Le barre sono state applicate eseguendo nella muratura dei fori di diametro minore rispetto a quello delle barre elicoidali poi installate. Successivamente queste ultime sono state innestate nei fori con l'utilizzo del MANDRINO PER MAPEI STEEL DRY. Terminato l'intervento di inserimento, i fori sono stati stuccati con la malta PLANITOP HDM RESTAURO.

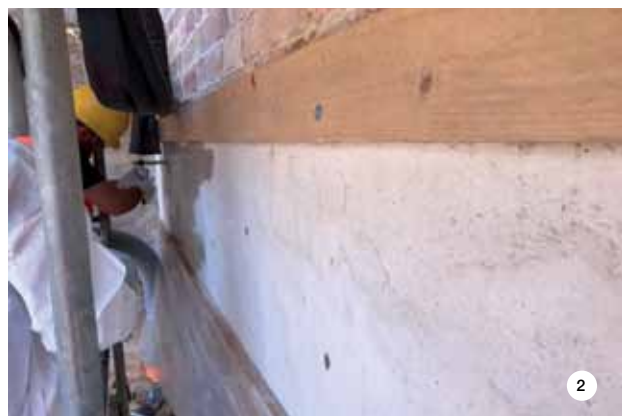
**Foto 2.** Il sottofondo è stato realizzato con la malta PLANITOP HDM RESTAURO.

to fondo, dove è stata applicata, come strato di regolarizzazione, la malta bicomponente a base di calce idraulica naturale (NHL) ed eco-pozzolana a elevata duttilità e basso modulo elastico, PLANITOP HDM RESTAURO.

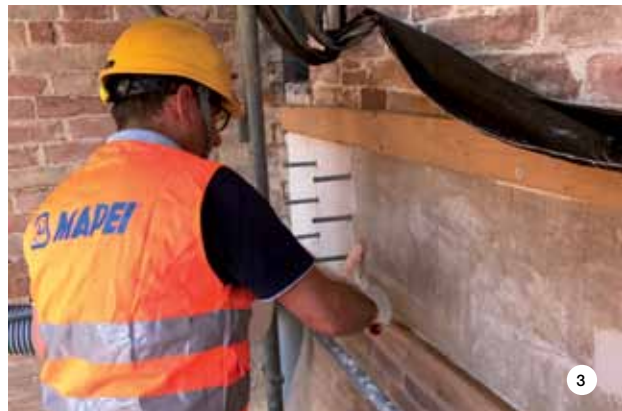
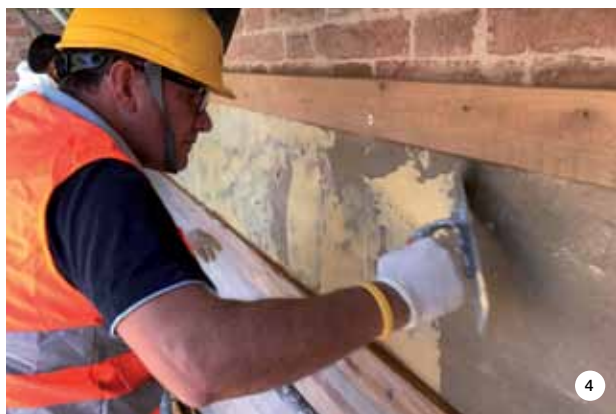
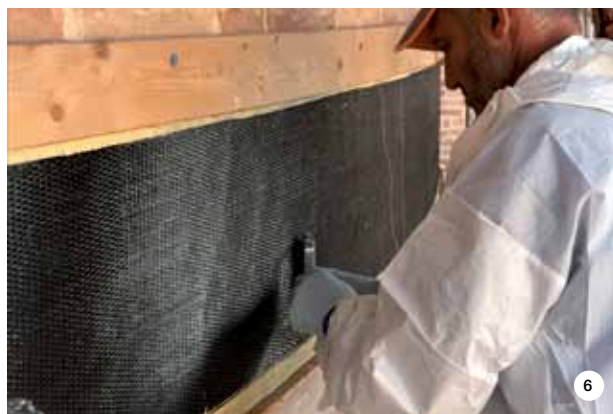
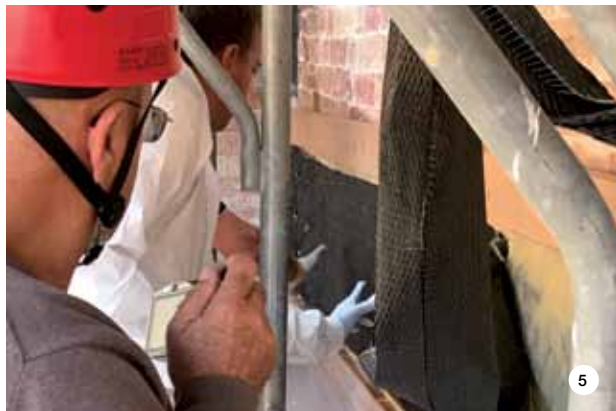
**Foto 3, 4, 5, 6.** Sul supporto sono stati stesi il primer

MAPEWRAP PRIMER 1, l'adesivo MAPEWRAP 31 T e il tessuto MAPEWRAP C UNI-AX 600.

L'Assistenza Tecnica Mapei ha consigliato l'utilizzo del tessuto unidirezionale in fibra di carbonio ad alta resistenza MAPEWRAP C UNI-AX 600, a elevato modulo elastico ed elevata resistenza meccanica a trazione, particolarmente indicato per interventi in ambito sismico. Il tessuto viene posto in opera utilizzando una linea di specifiche resine epossidiche Mapei. Sulle zone di interesse è stata applicata una prima mano di primer epossidico MAPEWRAP PRIMER 1 e quindi, sullo strato ancora fresco, è stesa una prima mano di resina MAPEWRAP 31 T in uno spessore uniforme, a cui è seguita l'applicazione - senza lasciare grinzine - del tessuto MAPEWRAP C UNI-AX 600 facendolo ben aderire al supporto.

Sul tessuto è stata poi stesa una seconda mano di MAPEWRAP 31 T. Per evitare la formazione di zone di vuoto o discontinuità nell'incollaggio e per far penetrare completamente l'adesivo nelle fibre del tessuto, la superficie è stata spianata con il RULLINO PER MAPEWRAP.

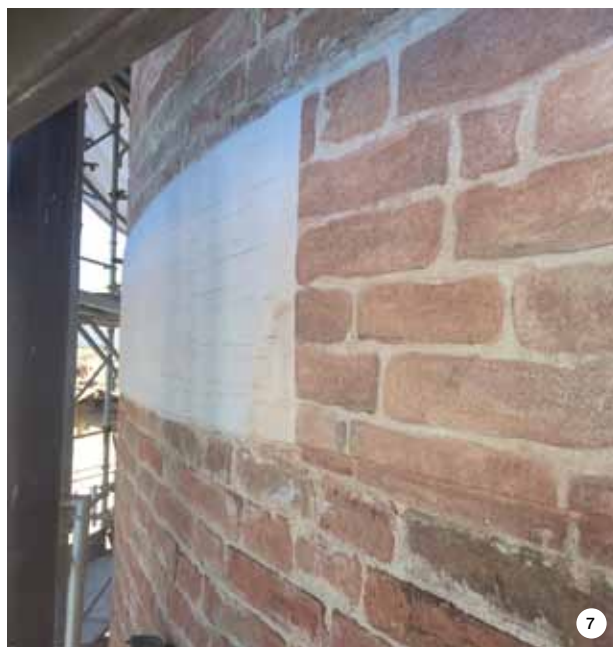
**Foto 7.** I restauratori hanno "ricreato" il paramento murario sul nuovo supporto.

Inizialmente sono state rasate le superfici interessate applicando uno strato di malta cementizia monocomponente ad indurimento normale PLANITOP 200. Dopo l'asciugatura del supporto, da parte di una ditta di restauri specializzata è stato eseguito un meticoloso intervento di ridisegno e decorazione. Il rinforzo è stato così ben mitigato e integrato nel paramento originario, con la consulenza dell'impresa Eugeni Pericle srl e della restauratrice Angela Allegrini.
