*Montefortino (Fermo)*

# SANTUARIO DELLA MADONNA DELL'AMBRO

RICONSEGNATO AI VISITATORI E AI FEDELI IL 21 DICEMBRE  
DELLO SCORSO ANNO, IL SANTUARIO È STATO SOTTOPOSTO  
A UN DELICATO INTERVENTO DI RECUPERO E MIGLIORAMENTO  
SISMICO IN SEGUITO AL TERREMOTO DEL 2016

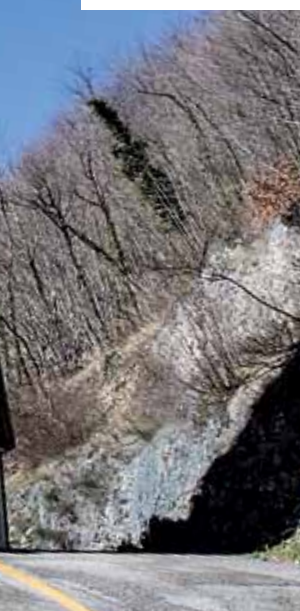
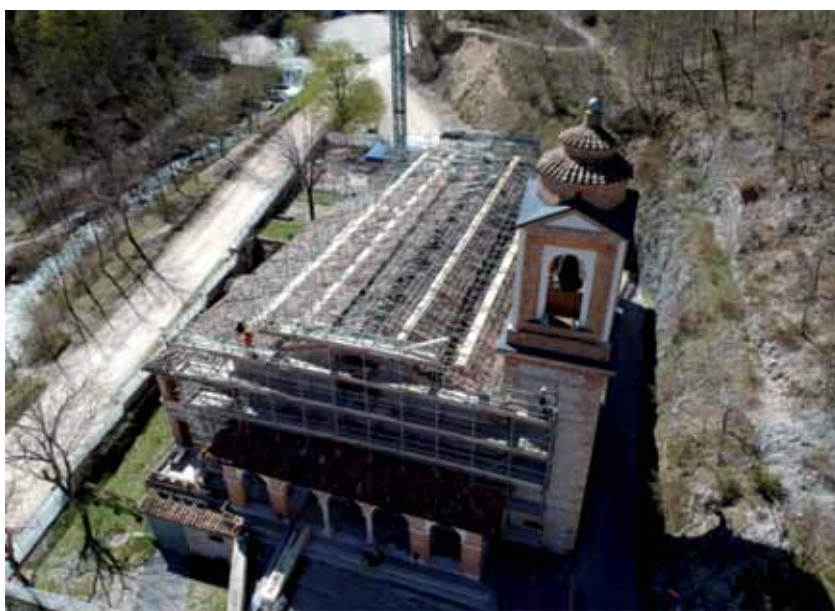
**A SINISTRA.**  
Il Santuario della Madonna dell'Ambro a intervento ultimato.  
**A DESTRA.**  
Il Santuario puntellato in seguito al terremoto del 2016.

L'intervento sulla struttura ha comportato il consolidamento della volta in mattoni della navata; l'inserimento di catene (diametro 36) in acciaio 510 in corrispondenza degli arconi; la costruzione - nella sommità delle coperture - di cordoli-tiranti, in parte in breccia sui muri di 1,5 m di spessore che non creano irrigidimento trasversale, e in parte con muratura armata; il posizionamento di cerchiature metalliche nelle aperture del muro dell'altare maggiore e di un tirante in perforazione per contrastare le azioni fuori dal piano; il consolidamento delle cappelline laterali e delle pareti dei cunicoli superiori; la cucitura dei setti di chiusura delle cappelline; il posizionamento di una fascia di fibra di carbonio per l'antiribaltamento dell'abside; l'inserimento di barre dywidag per impedire il ribaltamento del timpano della facciata principale; l'inserimento di catene sulla cella campanaria e nella sarcitura a scuci e cucii delle varie lesioni.

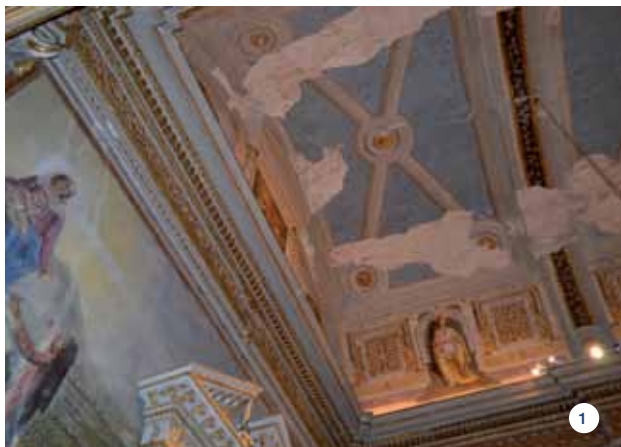
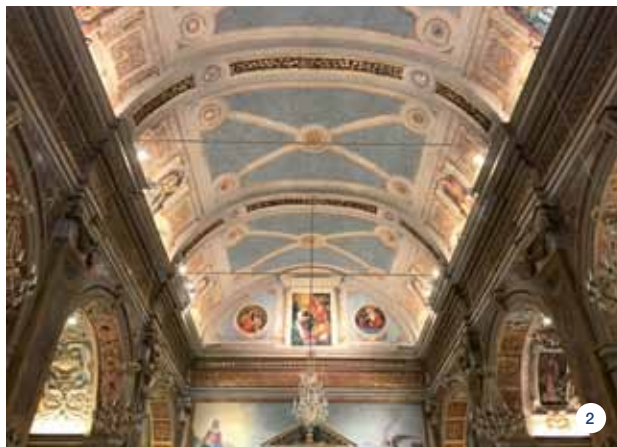
**A DESTRA.**  
Progetto di restauro e miglioramento sismico.  
**FOTO 1 e 2.**  
Come si presentava la volta prima dell'intervento e a lavori ultimati.

Il consolidamento della volta è stato realizzato in due fasi: inizialmente è stato ripristinato il danno mediante il colaggio di una boiaccia fluida, scelta per soddisfare i requisiti di compatibilità con la malta preesistente, sia dal punto di vista delle resistenze che della porosità del materiale, resistente alle aggressioni fisico-chimiche (cicli di gelo e disgelo) a cui è sottoposta la volta, e con la presenza di superfici affrescate. È stato scelto un prodotto adatto al ripristino di superfici affrescate perché la sua messa in opera non prevede la bagnatura del supporto e in fase di presa non rilascia calce libera, che provoca efflorescenze che potrebbero danneggiare la superficie decorata.

Il successivo consolidamento è stato realizzato su tutta la superficie estradossale mediante un sistema composito a matrice inorganica. I prodotti utilizzati sono tutti esenti da cemento come richiesto dalla Soprintendenza. Nella zona superiore dell'abside è stato proposto un sistema composito a matrice organica, con tessuto in fibra di carbonio e resina epossidica per garantire un vincolo nei confronti di meccanismi fuori dal piano del macroelemento.

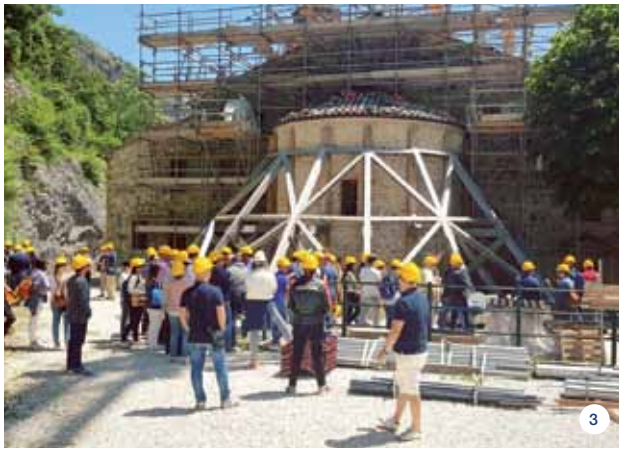
3

**FOTO 3.** La cerchiatura dell'abside è stata effettuata con il ciclo FRP SYSTEM.

Nella zona dell'abside è stato effettuato anche un intervento di cerchiatura con il tipico ciclo FRP SYSTEM, che ha visto l'applicazione del tessuto unidirezionale in fibra di carbonio ad alta resistenza con elevato modulo elastico MAPEWRAP C UNI-AX 600, il primer epossidico MAPEWRAP PRIMER 1, l'adesivo epossidico di media viscosità per l'impregnazione con sistema a secco MAPEWRAP 31, lo stucco epossidico MAPEWRAP 11 e la corda in fibra di carbonio ad alta resistenza per la realizzazione di connessioni strutturali MAPEWRAP C FIOCCO. L'intervento con FRP è stato poi protetto con la stesura del rivestimento elastico impermeabilizzante per la protezione di elementi costruttivi anche di pregio storico-artistico MAPE-ANTIQUE ECOLASTIC, esente da cemento e a base di calce ed Eco-Pozzolana.

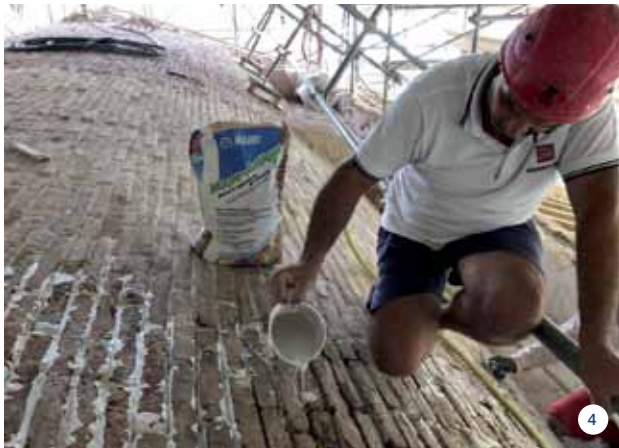
4

**FOTO 4.** Le volte sono state consolidate con il collaggio di MAPE-ANTIQUE F21 e poi con il sistema PLANITOP HDM RESTAURO e MAPEGRID B 250.

Per il consolidamento estradossale delle volte esistenti è stato utilizzato un sistema composito con una matrice inorganica a base di calce idraulica naturale ed Eco-Pozzolana, PLANITOP HDM RESTAURO. Il prodotto, applicato a spatola metallica in uno strato uniforme, consente una prima regolarizzazione di superfici murarie quali pietra, mattoni o tufo. Se viene impiegato, come in questo intervento, in abbinamento con MAPEGRID B 250, rete in fibra di basalto, alcali resistente, è in grado di rinforzare manufatti in muratura o elementi in calcestruzzo armato. Per migliorare l'ancoraggio del sistema di rinforzo sono state predisposte connessioni strutturali in fibre di basalto ad alta resistenza - MAPEWRAP B FIOCCO - con fissaggio chimico a base di resina epossidica pura per carichi strutturali MAPEFIX EP 470 SEISMIC. All'interno delle murature anche affrescate è stato effettuato il colaggio con il legante idraulico resistente ai sali, a base di calce ed Eco-Pozzolana e totalmente esente da cemento, MAPE-ANTIQUÉ F21.

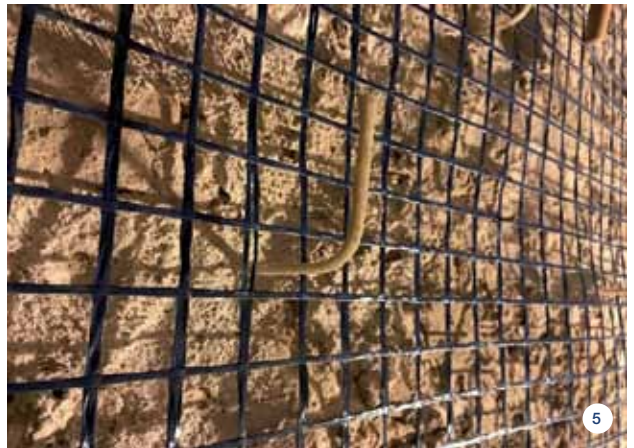
5

**FOTO 5.** Per il rinforzo della muratura è stato utilizzato MAPE-ANTIQUE STRUTTURALE NHL, armato con la rete MAPENET EM40.

Per rinforzare le murature è stato scelto un intonaco realizzato con la malta per intonaci traspiranti e da muratura, ad elevate prestazioni meccaniche, a base di calce idraulica naturale ed Eco-Pozzolana, MAPE-ANTIQUE STRUTTURALE NHL, armato con la rete in fibra di vetro alcali resistente MAPENET EM40 e i connettori preformati a L in fibra di vetro alcali resistente e resina termoidurenti di vinilestere-epossidico MAPENET EM CONNECTOR.
