Palermo

## Sede Enel

RISPRISTINO DEL CALCESTRUZZO E FINITURA PER IL RISANAMENTO CONSERVATIVO DELLE FACCIATE

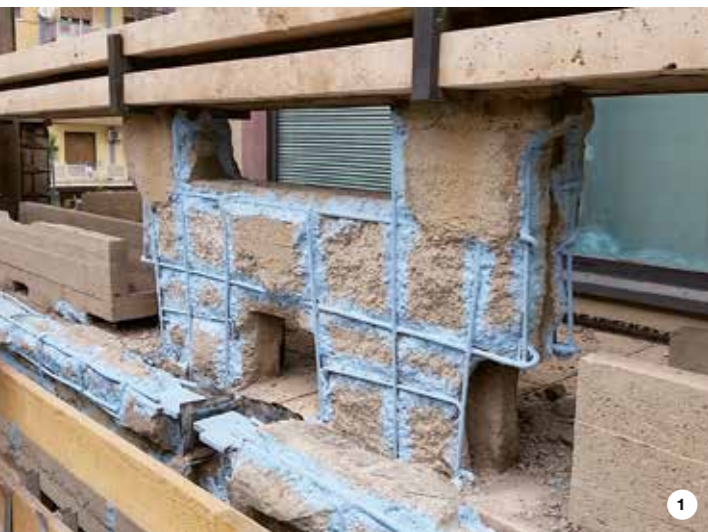
**1.** Il trattamento passivante dei ferri d'armatura è stato effettuato con la malta cementizia anticorrosiva MAPEFER 1K.

Dopo la demolizione di tutte le parti friabili, incoerenti o in fase di distacco del calcestruzzo, la spazzolatura manuale dalle armature metalliche e la pulizia delle superfici, il trattamento passivante dei ferri d'armatura è stato effettuato mediante applicazione a pennello di doppia mano di MAPEFER 1K, malta cementizia anticorrosiva.

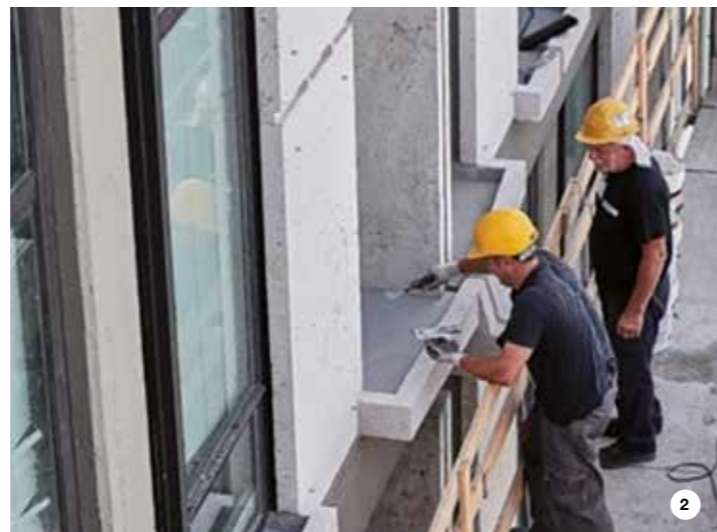
**2.** Le mensole in calcestruzzo degradato sono state ripristinate con MAPEGROUT 430.

Le strutture in calcestruzzo degradato sono state poi ripristinate mediante applicazione a cazzuola di MAPEGROUT 430, malta tissotropica monocomponente fibrorinforzata, a ritiro compensato e a presa normale. Le superfici sono state poi rasate con PLANITOP 210, rasatura cementizia idrofuga monocomponente a granulometria fine, a elevata adesione.

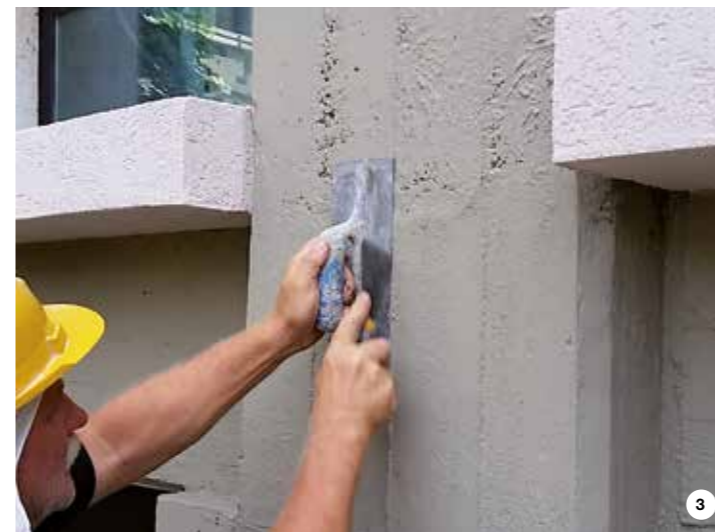
**3.** La rasatura delle superfici è stata effettuata con PLANITOP 210.

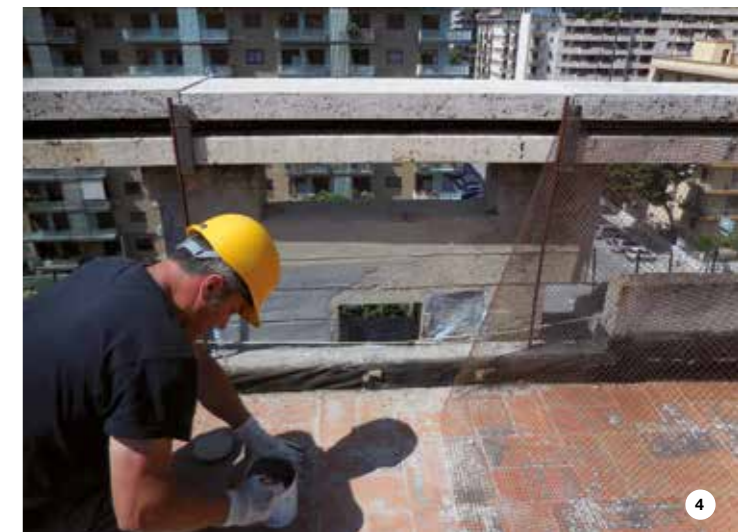
**4.** Anche sui balconi, per il ripristino di elementi degradati è stata scelta la malta tissotropica MAPEGROUT 430.

mentre per il ripristino degli elementi degradati è stato scelto MAPEGROUT 430.
