Mapefloor^{MC} CPU:

Instructions de réparation pour l'entrepreneur

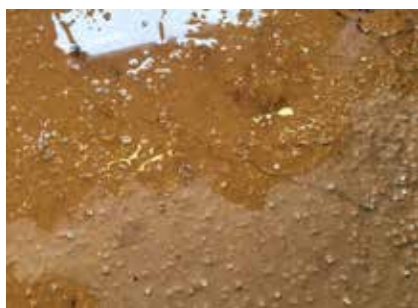
Fissuration réfective : la cause de la fissuration réfective est le mouvement du support. Cela devient évident sur la surface de l'enduit, apparaissant généralement lorsque les joints de dilatation ou de retrait soumis à des mouvements sont recouverts.

Fissures de surface : la cause des fissures de surface peut être le manque de rainures d'ancrage ou la trop petite taille de celles-ci, ce qui cause le retoussement et la fracture de la chape alors qu'elle subit la circulation. Inspecter régulièrement le revêtement afin de déceler toute fissure réfective, ou des fissures apparaissant directement sur les fissures ou les joints sous-jacents. Enlever tout revêtement non adhérent le long de la fissure. Poser du ruban sur les bords de l'aire d'intervention.

Meuler la fissure à l'aide d'un disque rotatif, nettoyer les parois de la fissure avec un solvant et biseauter le revêtement sain longeant la fissure. Sceller le joint avec un scellant polyuréthane au même niveau que la surface de béton adjacente. Autrement, pour

obtenir un scellement rigide, *Mapefloor CPU TC* ou *Mapefloor CPU MF* peuvent être appliqués à l'aide d'une spatule afin de bien pousser le produit dans la fissure ouverte. Dans le cas des systèmes avec épandage de sable, la même procédure est applicable, mais un épandage de sable sur une chape de *Mapefloor CPU SB* ou *Mapefloor CPU MF* peut être effectué pour imiter le fini original. Appliquer selon les recommandations décrites dans la fiche technique du produit correspondant.

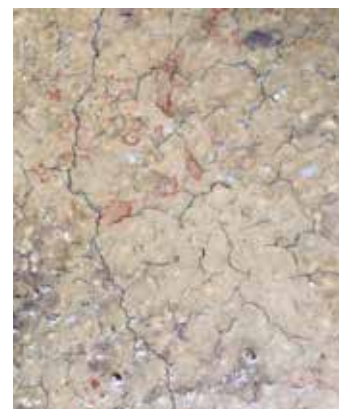
Faiénçage de la surface : la cause la plus probable du faiénçage de la surface est la modification des proportions de mélange des Parties A, B et C ainsi que de *Mapecolor^{MC} Paste*, ce qui nuit à la performance du produit et la rend inadéquate. Ce faiénçage rend possible la pénétration de liquide dans la chape et, finalement, dans le support. Réparer la surface par grenailage, fraisage ou scarification, et réappliquer une couche de *Mapefloor CPU* adéquatement mélangé.
