La reggia neoclassica riapre finalmente i battenti, dopo un restauro durato due anni e costato oltre 24 milioni di euro

# La Villa Reale di Monza

# Il restauro della Villa Reale di Monza

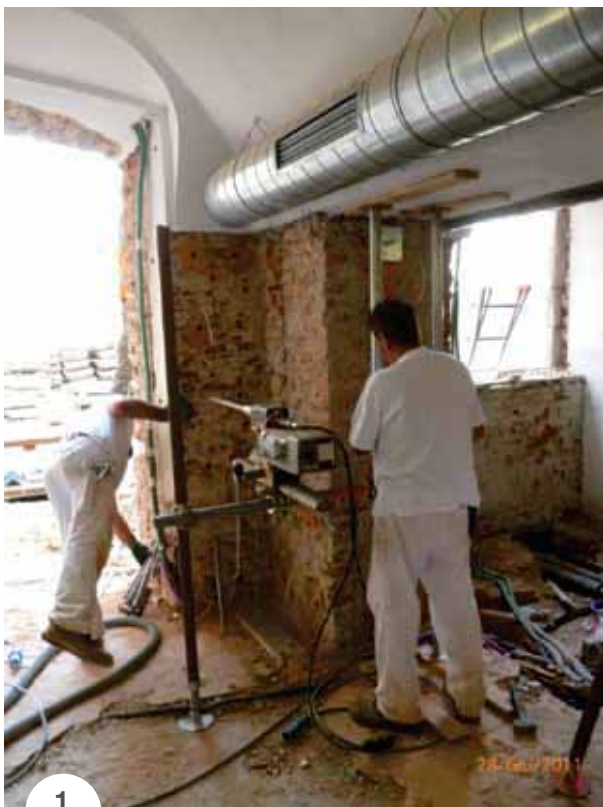
1

**FOTO 1.** Perforazioni orizzontali per il passaggio delle barre in acciaio.

Le murature del piano terra sono state poi rinforzate effettuando delle perforazioni orizzontali attraverso le quali sono state inserite delle barre in acciaio filettate, che sono state fissate da entrambi i lati con piastre di acciaio. I fori precedentemente realizzati per far passare le barre sono stati riempiti con MAPE-ANTIQUE F21, legante idraulico fillerizzato superfluido, resistente ai sali a base di calce ed Eco-Pozzolana, totalmente esente da cemento.

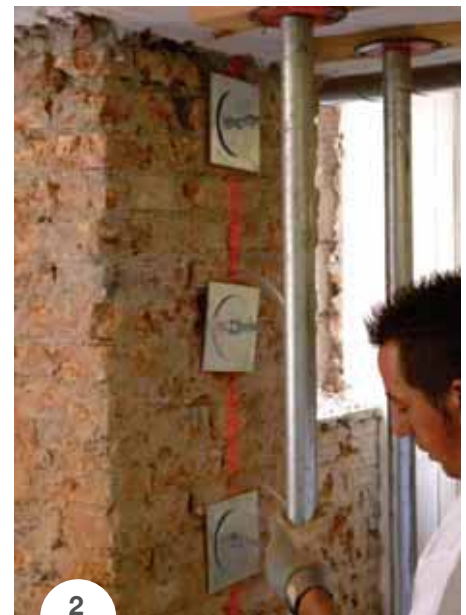
2

**FOTO 2.** Posizionamento delle piastre.

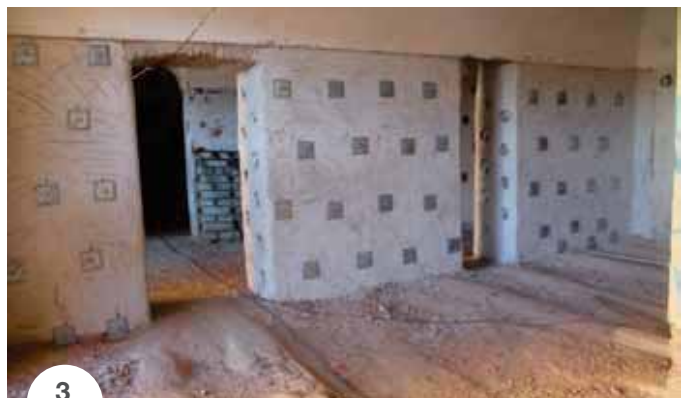
3

**FOTO 3.** Le piastre sono state trattate con la resina EPOJET.

Le piastre sono state trattate con la resina epossidica bicomponente EPOJET e poi spagliate con sabbia, per una migliore adesione dell'intonaco, applicato successivamente.

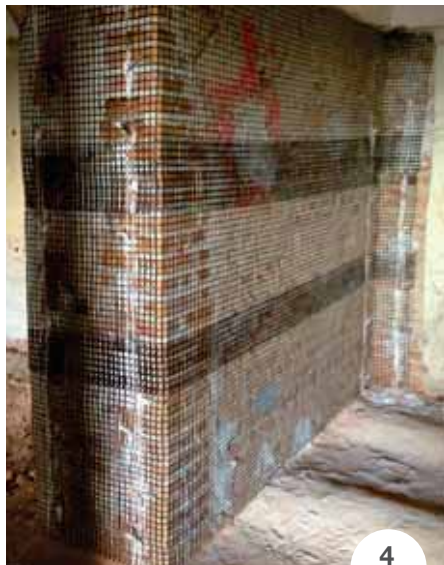
4

**FOTO 4.** Sulla muratura è stata fissata la rete MAPEGRID G 220 e poi è stata applicata a spruzzo MAPE-ANTIQUE STRUTTURALE NHL.

A questo punto sulla muratura è stata fissata e distanziata dal supporto la rete apprettata in fibra di vetro alcali resistente MAPEGRID G 220, indicata per il rinforzo strutturale armato di supporti in pietra, mattoni e tufo. Su tutta la superficie è stato poi applicato a spruzzo l'intonaco realizzato con MAPE-ANTIQUE STRUTTURALE NHL in uno spessore di circa

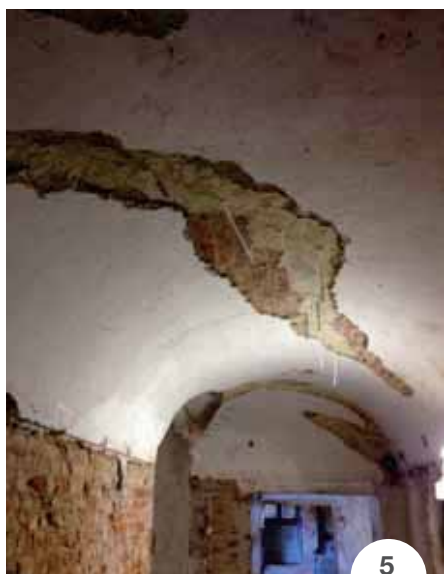
5

**FOTO 5.** Il consolidamento delle volte in muratura è stato effettuato con microiniezioni di MAPE-ANTIQUE F21, previa stuccatura delle lesioni con MAPE-ANTIQUE ALLETTAMENTO.

I sistemi Mapei sono stati applicati anche per consolidare le volte in muratura, che presentavano elementi architettonici di particolare pregio. L'Assistenza Tecnica Mapei ha consigliato di procedere alla stuccatura di tutte le lesioni e delle discontinuità presenti sulla superficie muraria applicando la malta da muratura resistente ai sali, a base di calce idraulica naturale ed Eco-Pozzolana MAPE-ANTIQUE ALLETTAMENTO.

Durante questa fase, sulle pareti sono stati inseriti anche dei tubicini in gomma morbida attraverso i quali sono state effettuate delle microiniezioni consolidanti mirate e localizzate con MAPE-ANTIQUE F21.

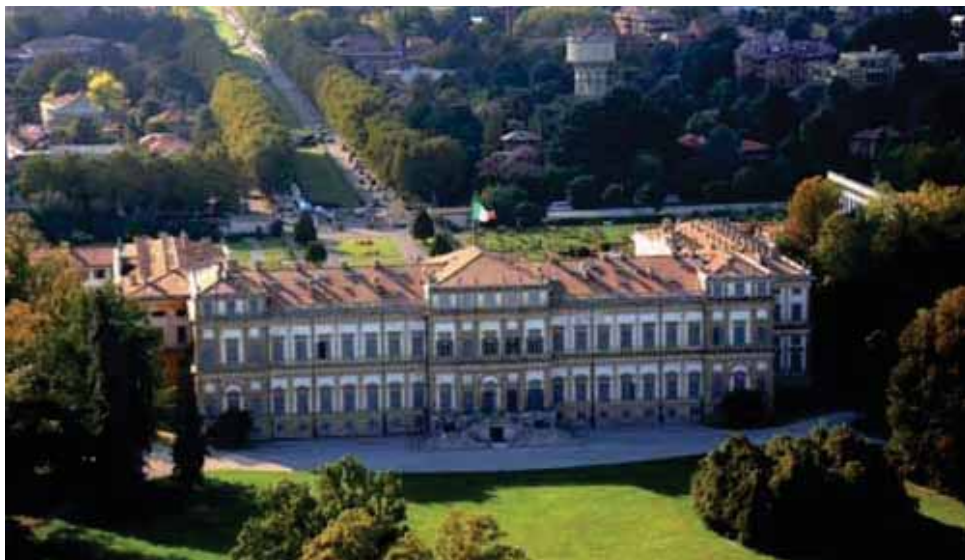
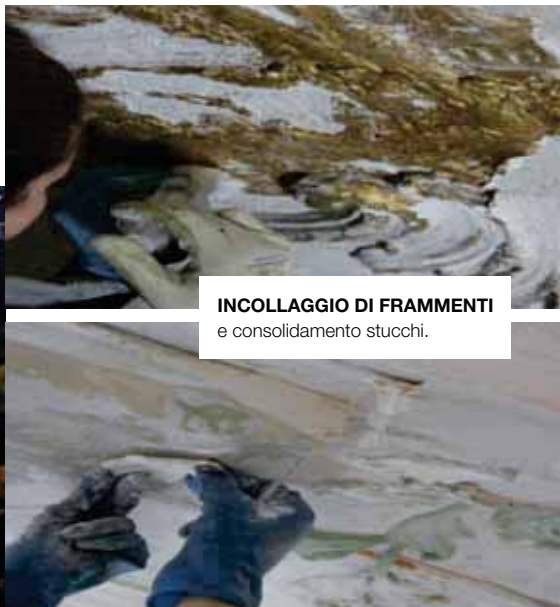
**INCOLLAGGIO DI FRAMMENTI**  
e consolidamento stucchi.

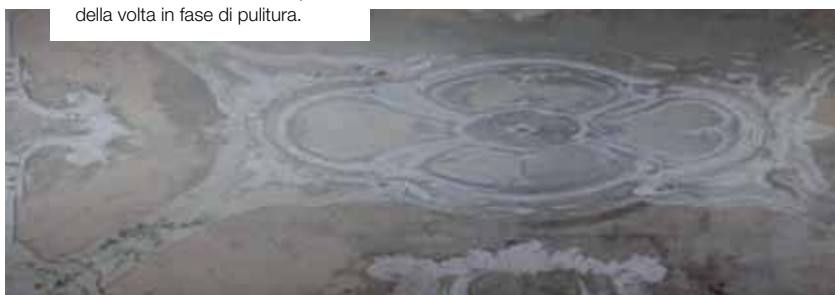
**APPARTAMENTO DELLA DUCHESSA DI GENOVA:** parte della volta in fase di pulitura.

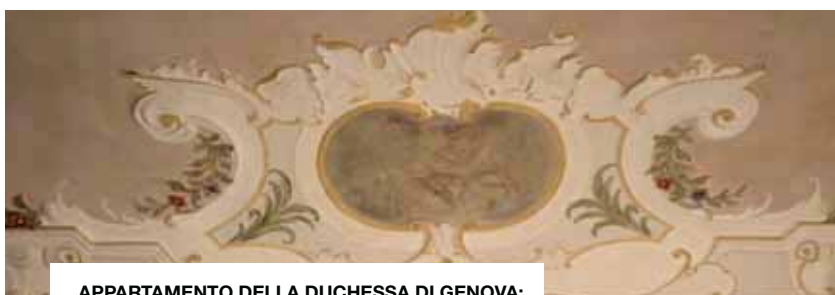
**APPARTAMENTO DELLA DUCHESSA DI GENOVA:** particolare della volta, dopo il restauro.
