# BASILICA DELLA NATIVITÀ A BETLEMME

MATERIALI E TECNICHE AD ALTA AFFIDABILITÀ E COMPATIBILITÀ PER IL RINFORZO  
E IL RESTAURO CONSERVATIVO DELLE STRUTTURE LIGNEE

I lavori di restauro nella Chiesa della Natività a Betlemme - uno dei luoghi di pellegrinaggio più visitati della Terrasanta - sono iniziati nel settembre 2013 e sono tuttora in corso.

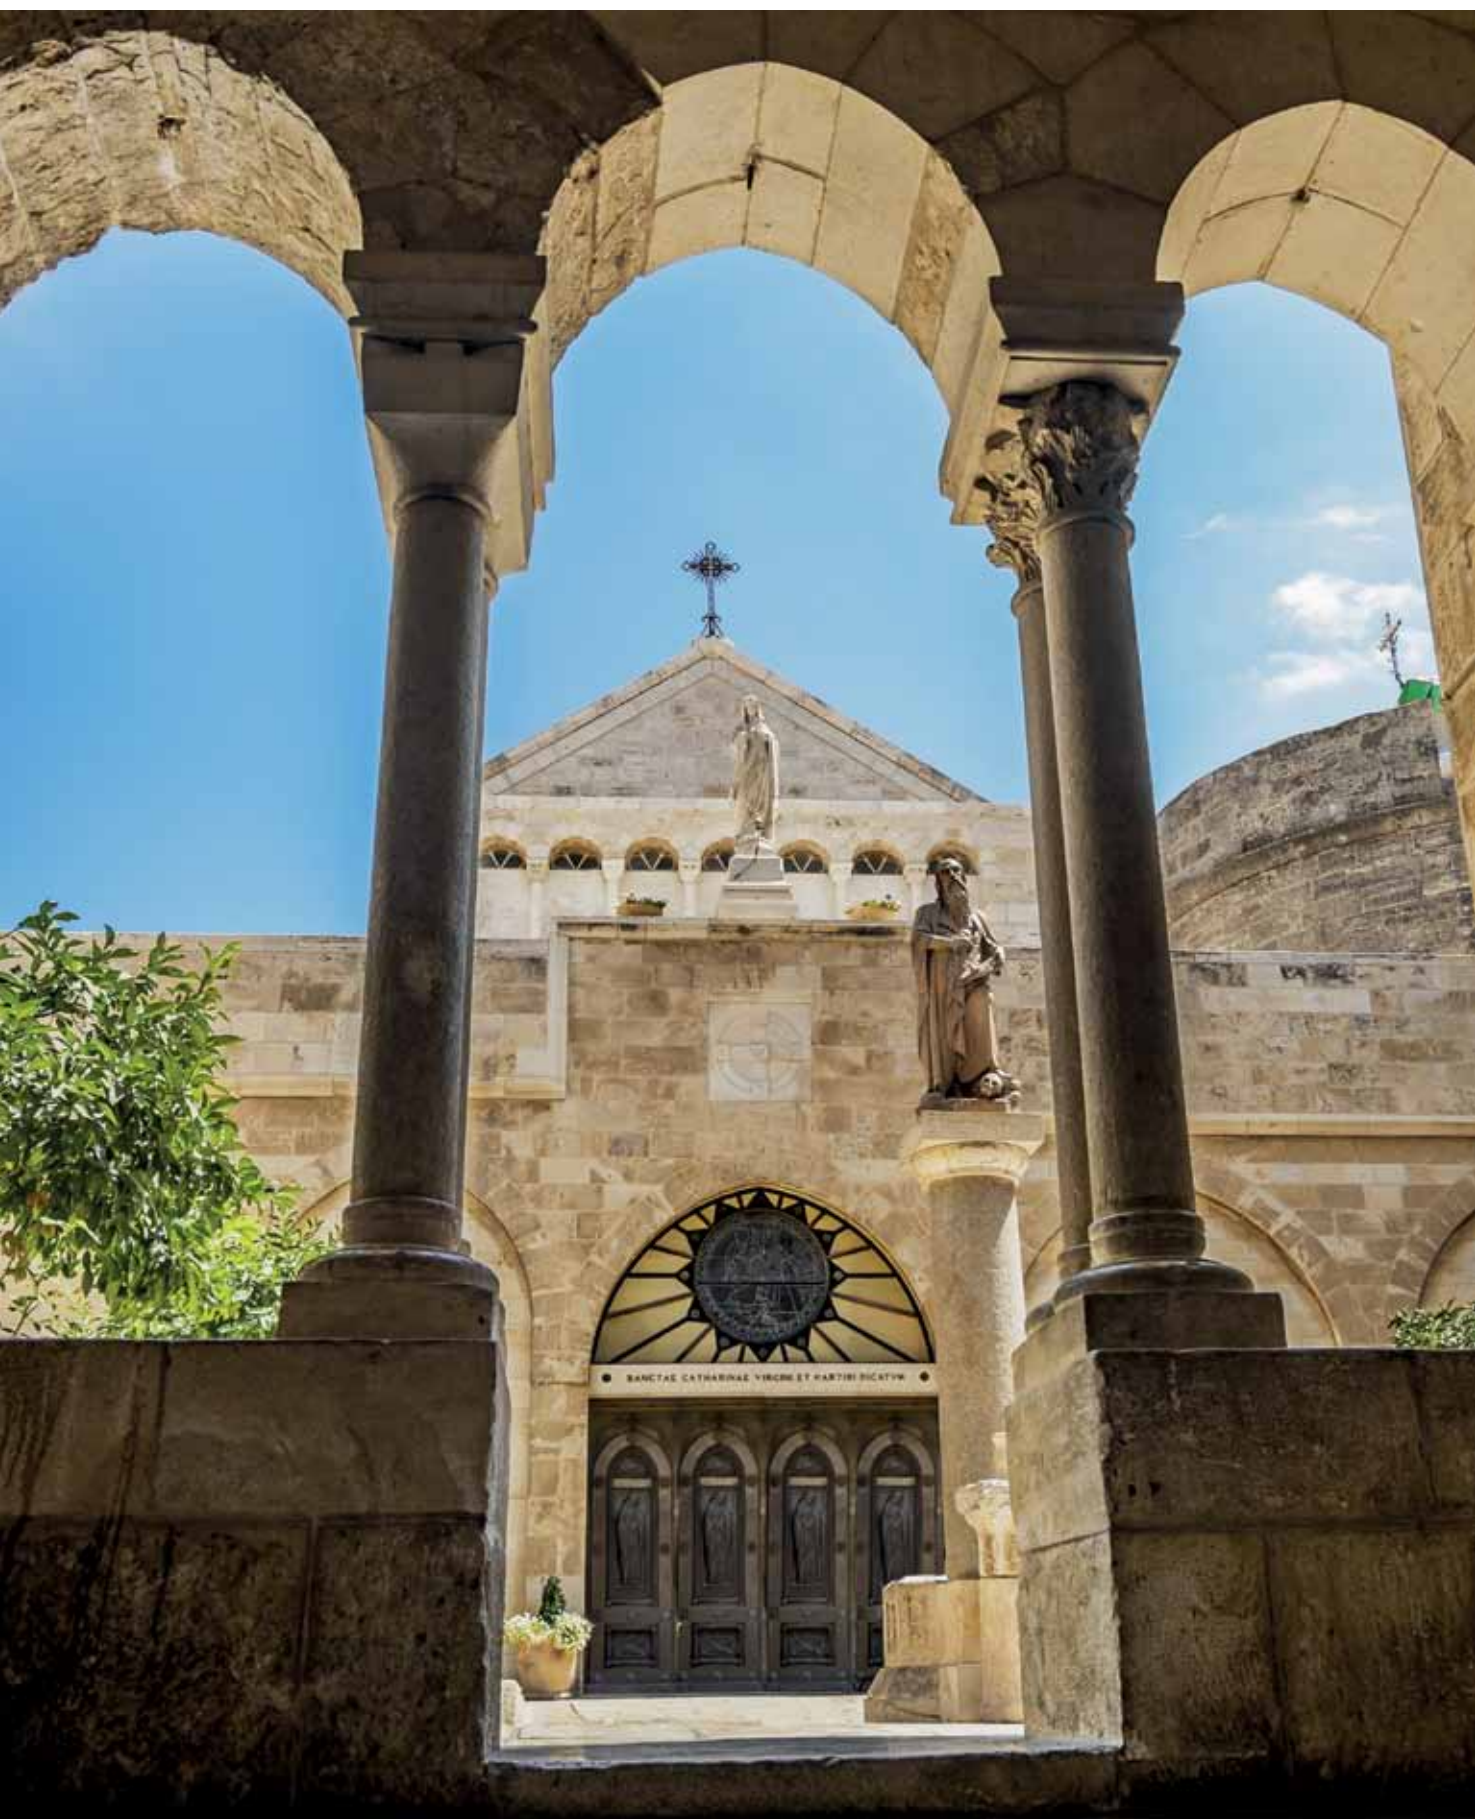
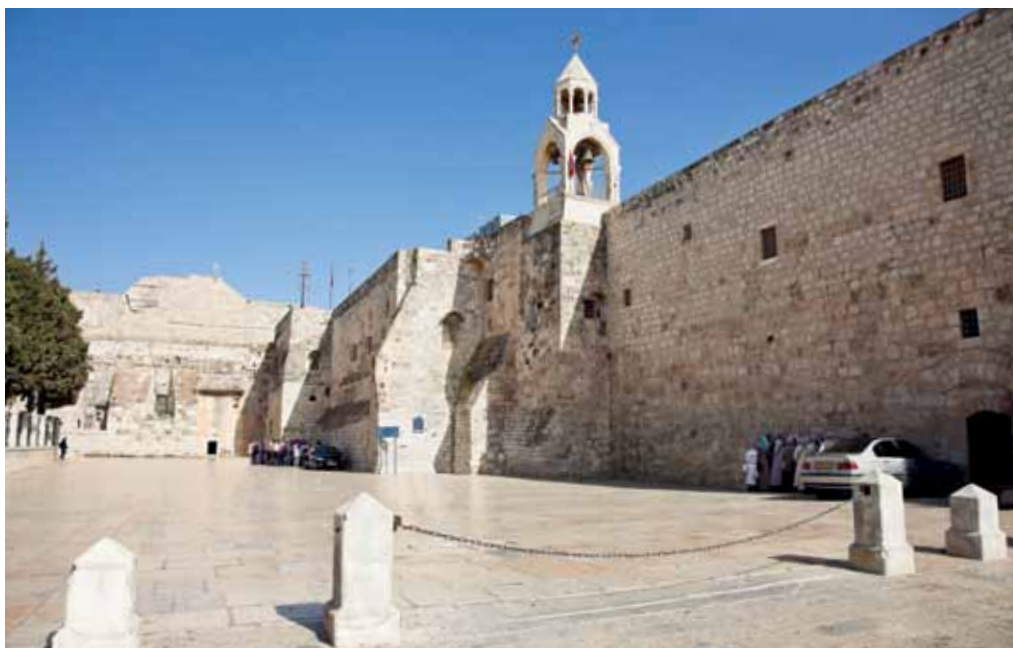
**FOTO 1 e 2.** La chiesa della Natività prima e dopo il restauro del manto di copertura.

Il 26 agosto 2013 la Piacenti SpA, selezionata a seguito di un bando internazionale, ha firmato il contratto per i lavori di risanamento e conservazione della copertura mediante il ripristino delle funzioni fisico-meccaniche delle capriate e del tavolato ligneo e la sostituzione delle lastre in piombo di rivestimento del tetto per 2.000 m<sup>2</sup> di superficie. In seguito ha ricevuto l'incarico di ulteriori opere: il restauro delle superfici interne ed esterne in pietra e intonaco, dei pregiati mosaici parietali, del nartece d'ingresso, delle principali porte in legno e metallo e degli architravi lignei del colonnato. I lavori sono stati appaltati dall'Autorità Nazionale Palestinese, che ha delegato un Comitato Presidenziale; gli sponsor sono oltre 26 tra Stati cristiani e non, privati e banche palestinesi. Hanno partecipato al progetto oltre 170 persone di 64 tra aziende e professionisti.

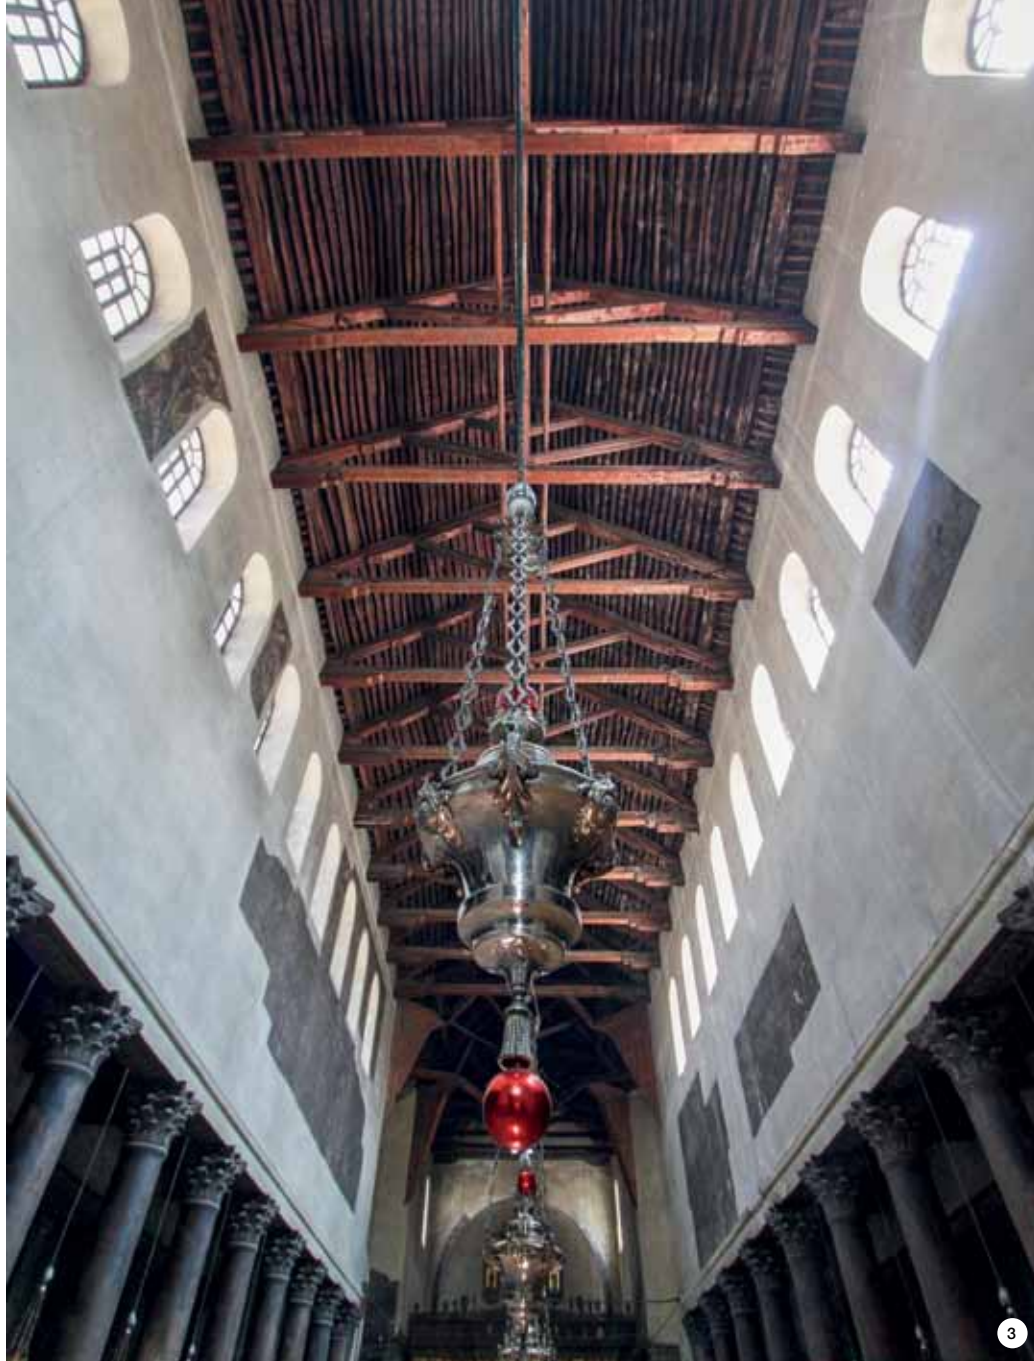
3

**FOTO 3.** Le strutture lignee del tetto dopo l'intervento di rinforzo e restauro.

fine di verificarne l'idoneità rispetto ai parametri termo-igrometrici e alle sollecitazioni meccaniche. In particolare, le operazioni di rinforzo strutturale delle capriate, mediante realizzazione di protesi e ancoraggi, hanno previsto un meticoloso iter procedurale per la messa a punto della tecnica d'intervento, la scelta dei materiali e la relativa validazione per mezzo di indagini diagnostiche.

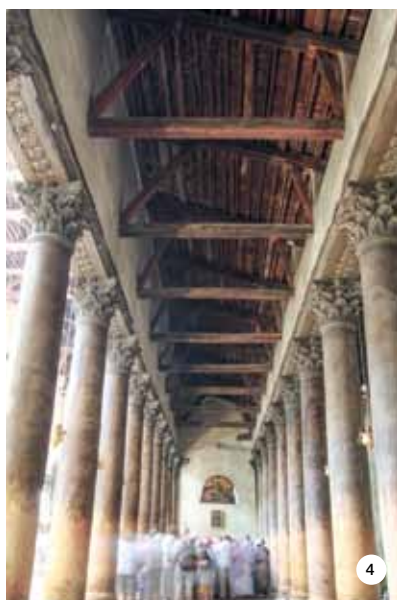
4

**FOTO 4.** Lo stato delle capriate prima dei lavori.

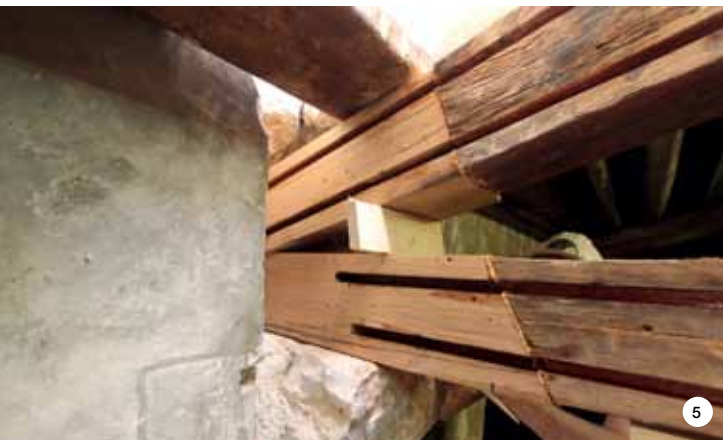
5

**FOTO 5.** Nella prima fase del lavoro le superfici lignee sono state impregnate con l'impregnante epossidico MAPEWOOD PRIMER 100.

Risultati che sono stati raggiunti non prima di aver impregnato le superfici con MAPEWOOD PRIMER 100, impregnante epossidico, in dispersione acquosa, per il consolidamento di elementi strutturali in legno degradati da carie (funghi) o a causa dell'attacco d'insetti xilofagi.

È il prodotto specifico per la primerizzazione di porzioni di travi, capriate e pilastri in legno di elevata densità (quercia e ca-

stagno) che necessitano di essere ricostruiti mediante l'incollaggio di una nuova protesi impiegando MAPEWOOD PASTE 140 o MAPEWOOD GEL 120.

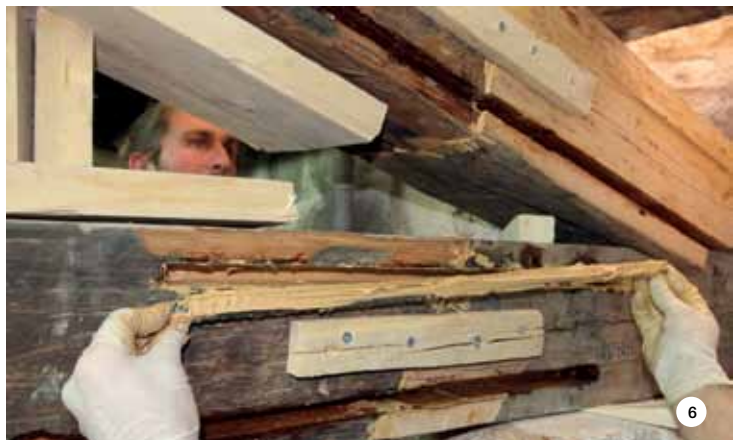
6

**FOTO 6.** All'interno delle strutture sono state inserite barre di collegamento di diametro appropriato, incollate con la resina epossidica MAPEWOOD PASTE 140.

Dalle analisi compiute, ottenute dalla comparazione fra la campagna di monitoraggio scientifico (eseguita da LegnoDoc Srl di Prato) e le campionature, la scelta si è indirizzata verso l'uso di MAPEWOOD PASTE 140, resina epossidica bicomponente a consistenza tixotropica per l'incollaggio delle strutture lignee e l'alloggiamento in esse delle barre di collegamento di diametro appropriato. La resina prescelta è, infatti, ottimale per il ripristino delle travi e delle capriate, mediante ancoraggio di barre metalliche ad aderenza migliorata, poiché indurisce senza ritiro trasformandosi in un composto di eccezionale adesione, compatibilità con il legno e resistenza meccanica, assicurando così una giunzione strutturale fra i due materiali, grazie agli indici di resistenza alla trazione, alla flessione e il modulo elastico a compressione.

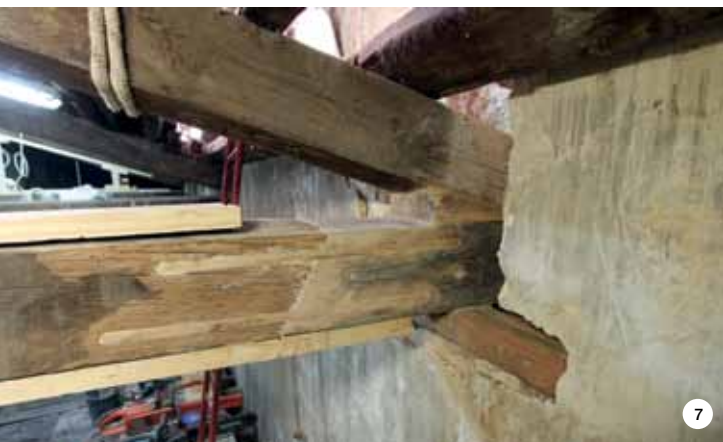
7

**FOTO 7.** Come si presentava la struttura prima della finitura.

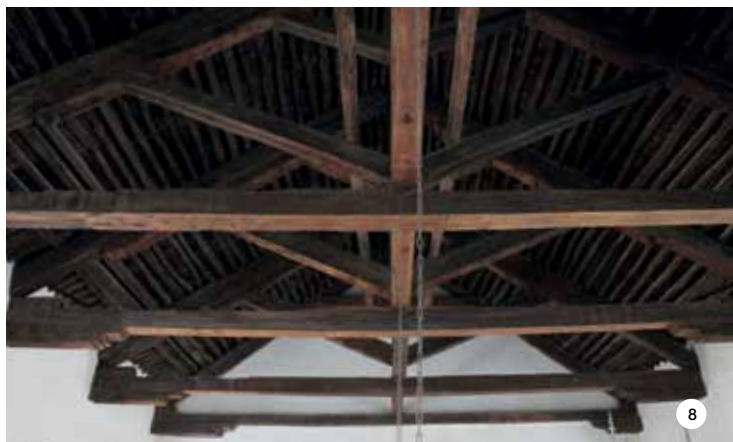
8

**FOTO 8.** Al termine dell'intervento è stata ripristinata la leggibilità cromatica.

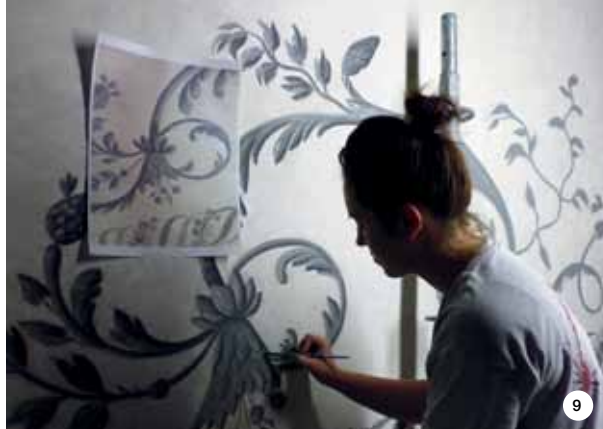
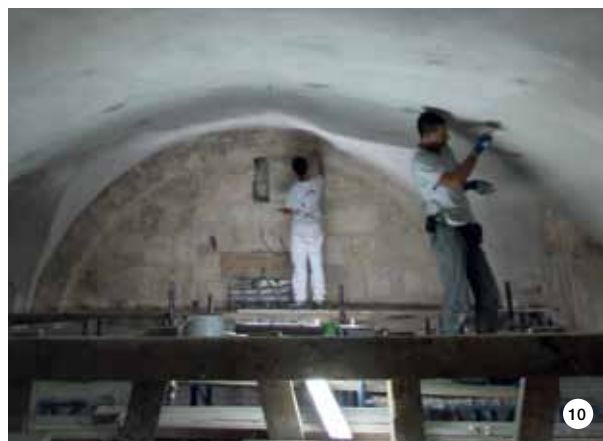
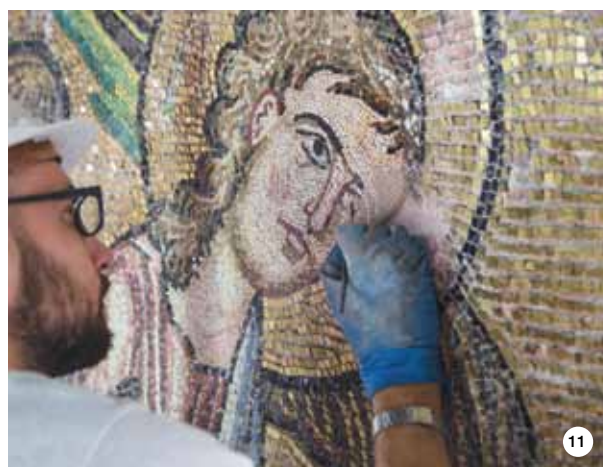
**FOTO 9, 10 e 11.** L'intervento di restauro ha coinvolto anche gli intonaci interni, il narcece e gli elementi musivi.

Il ciclo d'intervento sui mosaici parietali è consistito in un piano organico di azioni mirate al risanamento e consolidamento delle diffuse aree di spanciamiento e di distacco del tessellato dagli strati preparatori di allettamento o di sottofondo, utilizzando MAPE-ANTIQUE F21 (legante idraulico fillerizzato superfluido, resistente ai sali, per confezionare boiacche da iniezione), al consolidamento superficiale di alcune tessere vitree interessate da fenomeni di scattering ed iridescenza, alla rimozione dei depositi alteranti e alla ricostruzione differenziata delle lacune mediante malta incisa e pigmentata.
