Projet de l'évacuateur de crues du barrage d'Oroville – Oroville, Californie, É.-U.

Aperçu du projet

MAPEI aide à renforcer la structure du barrage et à sauver la ville

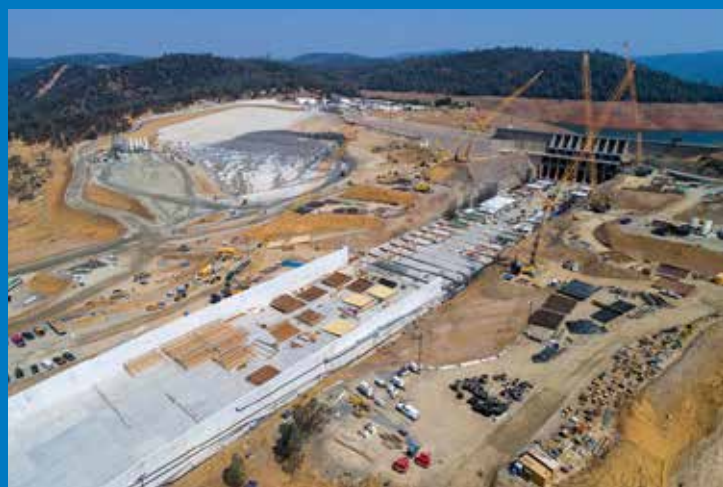
Lorsqu'une érosion d'une ampleur dévastatrice a été découverte sur l'évacuateur de crues du barrage d'Oroville, des milliers de vies étaient en danger. Le coulis pour la construction **Planigrout® 755** de MAPEI a été employé pour remplir les vides dans le béton et renforcer la structure réparée

La spécification prévoyait l'installation d'environ 8 000 barres d'armature n° 10 sur l'évacuateur de crues pour renforcer la structure fortement érodée. « Chaque barre d'armature mesurait entre 4,57 et 7,62 mètres (15 et 25 pieds) de longueur », affirme M. Dyer. Comme *Planigrout 755* est un coulis cimentaire monocomposé et sans retrait, il s'agissait d'un excellent produit à employer comme coulis sans retrait pour la pose de barres d'armature.

Environ 8 000 carottes ont été forées; des barres d'armature ont ensuite été placées dans ces dernières. « Nous avons pompé *Planigrout 755* afin de remplir les vides entre les barres d'armature et le mur extérieur des carottes, explique M. Dyer. Nous avons utilisé approximativement 16 000 sacs de 22,7 kg (50 lb) de produit pour l'entièreté du projet. »
