# Casa Puig i Cadafalch en Argentina

# Declarada monumento de interés nacional en 1993, la Casa Puig i Cadafalch se encuentra en el municipio de Argentona (Barcelona). Construida entre 1897 y 1905 por el arquitecto modernista Josep Puig i Cadafalch, y diseñada como residencia de verano para su familia, la villa destaca por sus formas sinuosas y la fachada ornamentada con almenas, gárgolas, torrecillas y el movimiento creado por sus aleros cubiertos

**La Casa Puig i Cadafalch, Casa-Museo** – Argentona, Barcelona (España)

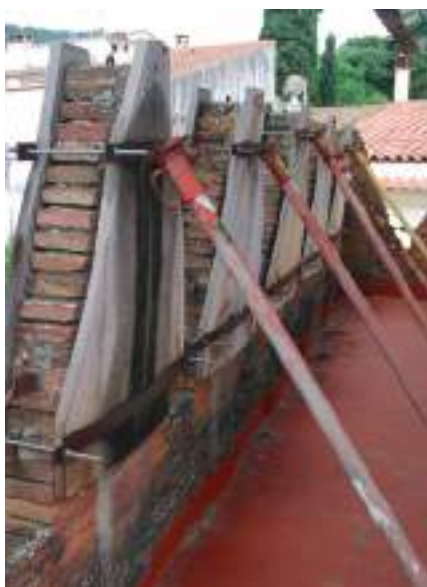
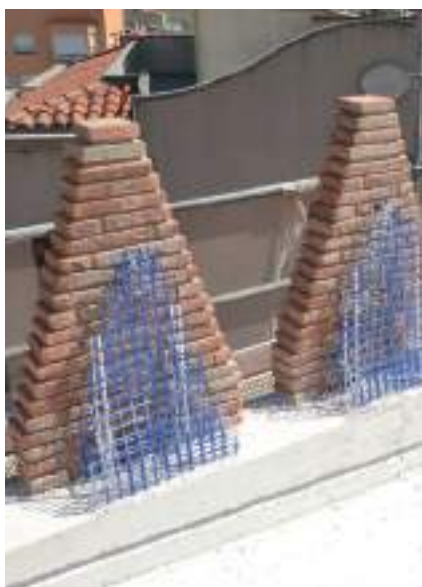
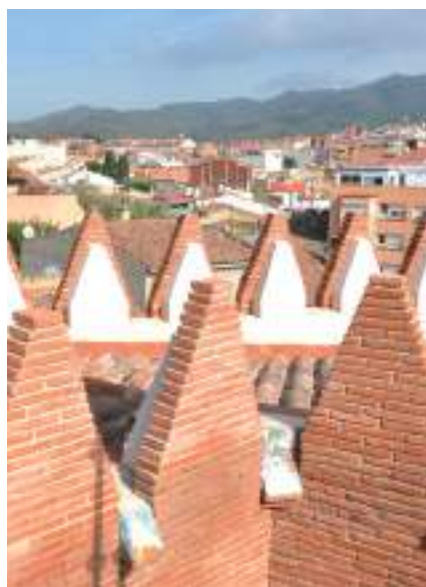
Ilustraciones de todo el proceso de rehabilitación

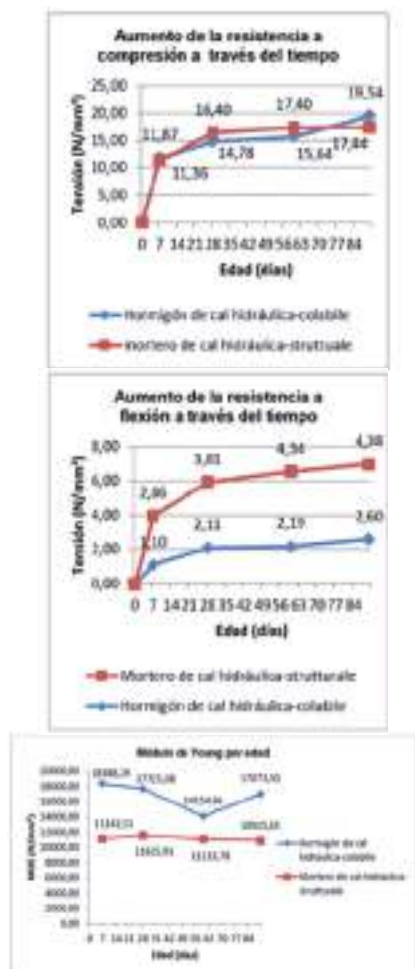
Esquema de estudio de morteros de cal. (Laboratorio de Materiales, UPC)

Se ha partido de morteros de cal comercializados por la empresa Mapei, modificándolos a partir de la variación de la fracción granulométrica empleada y armándose con barras corrugadas de acero inoxidable y barras lisas de fibra de vidrio.

Se ha estudiado la resistencia a compresión y flexotracción, su evolución en el tiempo, la velocidad de carbonatación y el módulo de Young del hormigón. Uno de los puntos clave es el de la adherencia entre los elementos de armado y el propio hormigón de cal, y la propia evolución de esta adherencia.

Los resultados han mostrado un magnífico comportamiento mecánico, con

valores de resistencia a compresión a 3 meses del orden de 20 MPa, mientras que la resistencia a flexotracción era de 2,6 MPa. También resulta interesante destacar que el módulo de Young se sitúa en los 17 GPa, siendo notablemente inferior al del hormigón de cemento, lo que conlleva una mayor deformabilidad por unos mismos esfuerzos mecánicos.
