IL RESTAURO DEL CAMPANILE DEI MONACI IN

S. Ambrogio

UN PARTICOLAREGGIATO
INTERVENTO DI RIPRISTINO
E RESTAURO HA VISTO
NUOVAMENTE INSIEME
COME SPONSOR MAPEI
E ZAMBON GROUP.

Campanile dei Monaci della Basilica di S. Ambrogio, Milano.

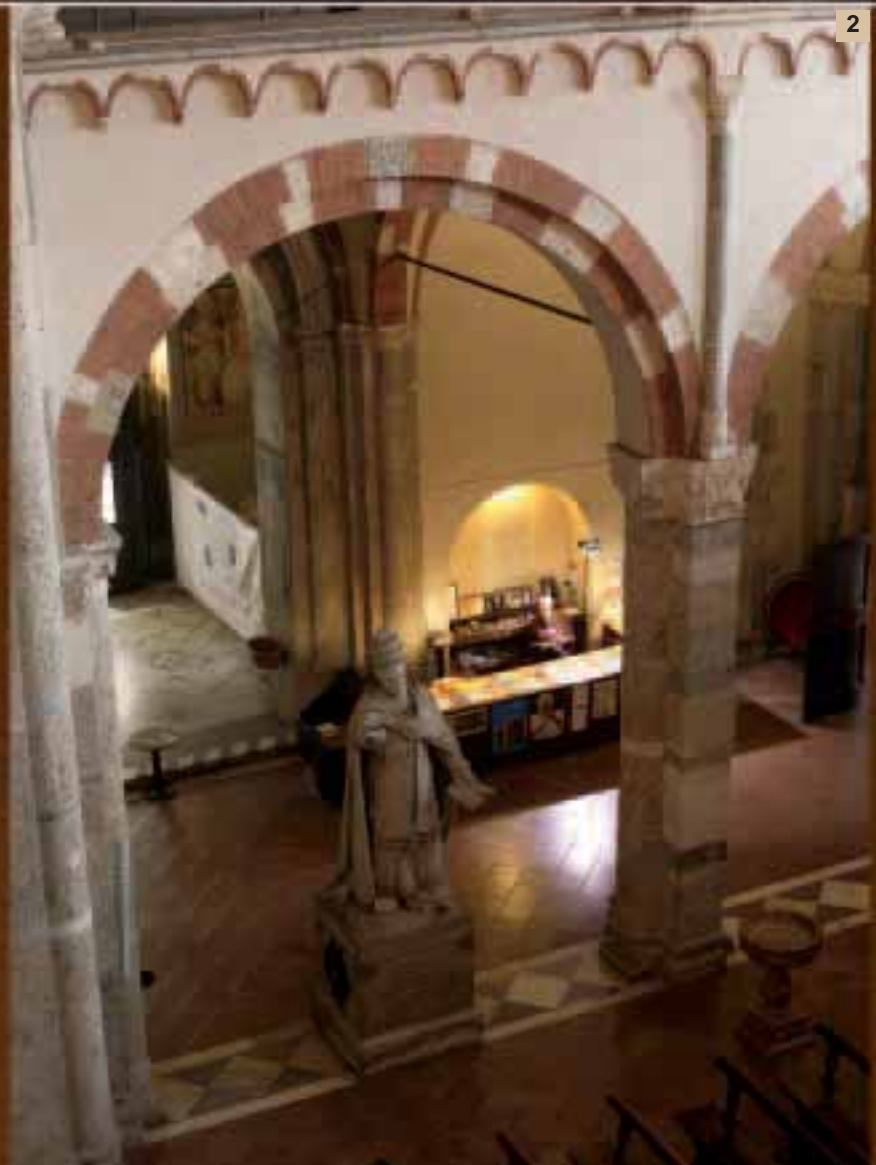
*Foto 2.
Il vecchio banco vendita posizionato vicino al portale destro della Basilica.*

intervento era la realizzazione di un nuovo bookshop che avrebbe sostituito il vecchio banco di vendita di materiale librario e fotografico collocato all'ingresso della Basilica, in prossimità del portale destro, in una posizione ingombrante e tale da disturbare la fruizione e il silenzio della chiesa.

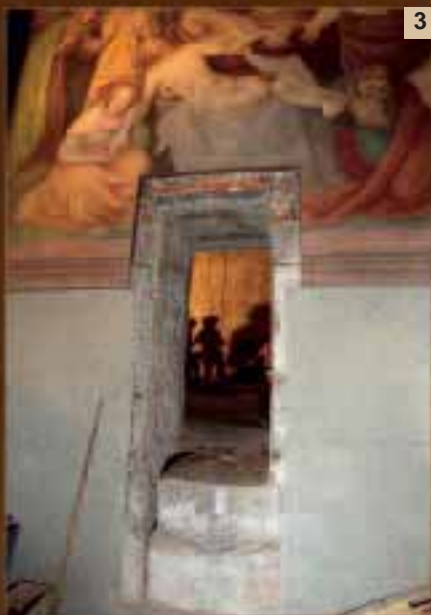
Foto 3.
Abbattimento del muro che impediva il collegamento tra la torre e la cappella attigua.

Si è proceduto poi alla demolizione del muro realizzato in tempi recenti a chiusura di un passaggio originario tra la torre e la cappella attigua, situata all'interno della Basilica. L'intervento di demolizione è stato effettuato manualmente per non provocare

eccessive vibrazioni sulla muratura che, dal lato della cappella, presenta degli affreschi. Il rifacimento parziale delle spallette della nuova porta di accesso è stato eseguito con MAPE-ANTIQUE MC* e il lavoro è stato rifinito con MAPE-ANTIQUE FC*, finitura chiara, opportunamente pigmentata in cantiere per ottenere un effetto cromatico il più possibile simile a quello del tonachino preesistente.

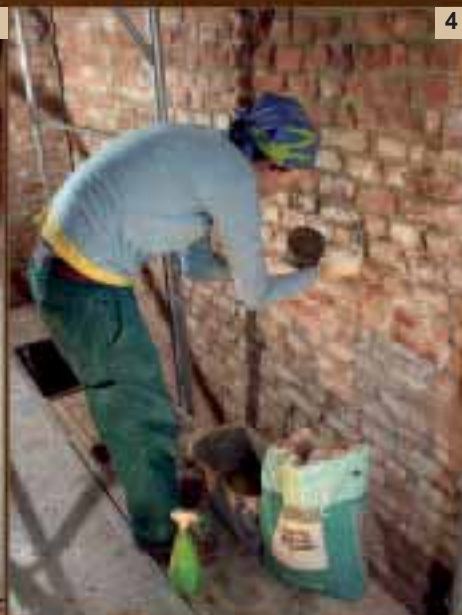
Foto 4.
Stilatura dei giunti eseguita con Mape-Antique MC e rifinita con Mape-Antique FC.

Le murature interne in mattoni sono state accuratamente idrolavate al fine di rimuovere completamente le parti polverulenti e i depositi superficiali accumulatisi durante gli anni. Grazie all'utilizzo di microscalpelli e martelletti si è provveduto alla scarnitura dei giunti di allettamento tra i mattoni, realizzati in passato con prodotti cementizi o in malta bastarda. La stiltatura dei giunti è stata eseguita con MAPE-ANTIQUE MC* e rifinita successivamente con MAPE-ANTIQUE FC*; anche in questo caso la malta da finitura è stata pigmentata in loco. L'ulteriore trattamento finale della parte inferiore del paramento murario è stato effettuato mediante la tecnica della "scialbatura" con latte di calce. Questa operazione si è resa necessaria per ripristinare la situazione originaria e omogeneizzare le zone in cui si è intervenuto.

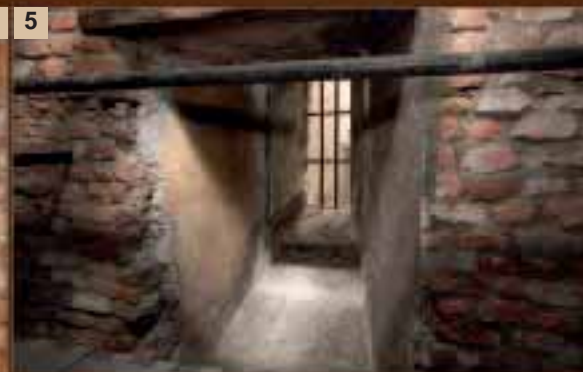
Foto 5.
Dopo un'accurata pulizia, la riquadratura dell'imbotte della finestra è stata ripristinata con Mape-Antique Mc e con Mape-Antique FC.

Il ripristino ha riguardato la riquadratura dell'imbotte della finestra, eseguita solo dopo aver spazzolato accuratamente le superfici ed averle pulite a secco con spugnette "wishab". È stata poi ripristinata la quadratura degli spi-

goli e del davanzale della finestra con MAPE-ANTIQUE MC* e MAPE-ANTIQUE FC*. Il ritocco del disegno pittorico è stato realizzato con l'impiego di acquerelli e tinte a calce nelle campiture di fondo secondo i colori definiti dalla Direzione Lavori.

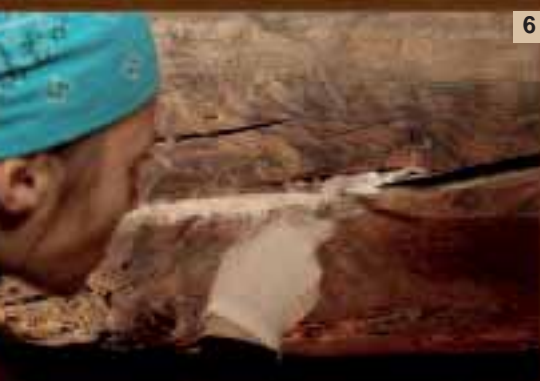
Foto 6.
Stuccatura delle fessure presenti sulle travi con Ravemul 017 della Vinavil e segatura.

Il solaio in legno soprastante è stato inizialmente lavato utilizzando acqua e tensioattivi e successivamente spazzolato. In seguito è stato stuccato con una pasta di legno ottenuta miscelando RAVEMUL 017*, omopolimero acetovinilico in dispersione acquosa prodotto da Vinavil - società appartenente al Gruppo Mapei - con segatura. Il composto così ottenuto è stato applicato per sigillare gli spazi tra gli assiti e le fessure presenti lungo le travi di sostegno. L'ultima fase ha interessato il trattamento antiparassitario consolidante e la mordenzatura finale.

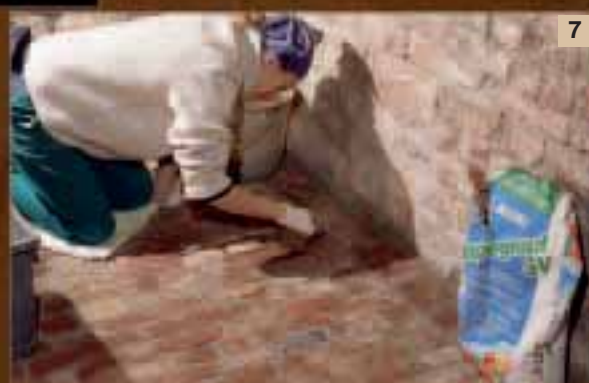
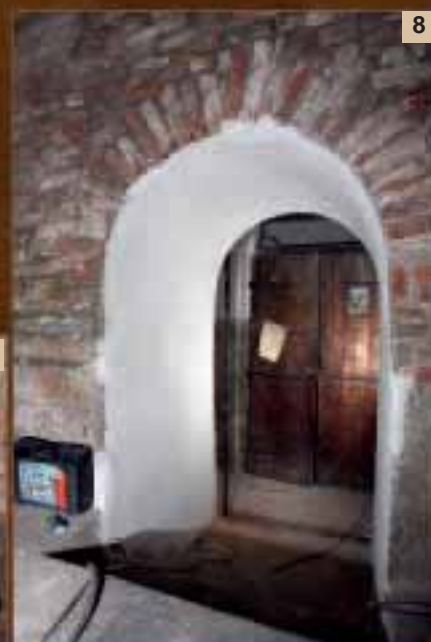
Foto 8.
Ricostruzione dell'imbotte con Mape-Antique Rinzafto, Mape-Antique MC e Mape-Antique FC.

In particolar modo la ricostruzione dell'intonaco è stata effettuata con l'applicazione a cazzuola della malta premiscelata "sali resistente" esente da cemento MAPE-ANTIQUE RINZAFFO*; la malta è stata stesa in uno spessore di circa 5 mm. Questo strato sottile di fondo è in grado di migliorare l'aggrappo del successivo prodotto da intonaco e, allo stesso tempo, permet-

te di formare una barriera resistente ai sali che eventualmente dovessero essere presenti nella muratura. Si è proceduto poi all'applicazione a cazzuola di MAPE-ANTIQUE MC* in uno spessore di circa 2 cm. Infine tutte le superfici, comprese quelle dell'imbotte del passaggio tra l'atrio e il campanile, sono state rasate con MAPE-ANTIQUE FC* e poi trattate con una pittura a base di calce beige chiaro, colore indicato dalla Direzione Lavori.

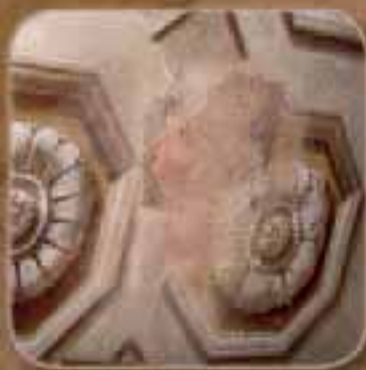
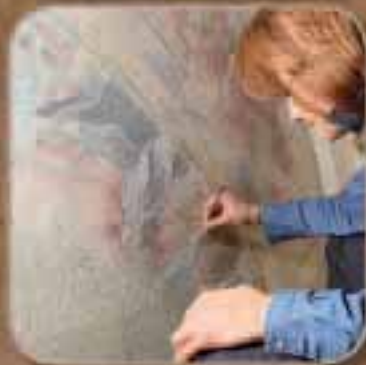
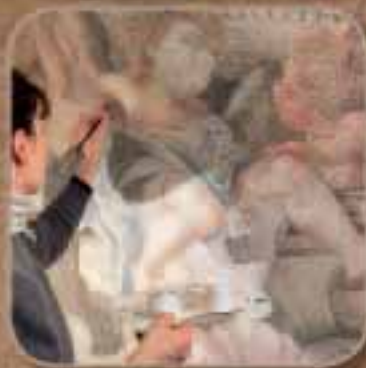
Durante la fase di pulitura degli affreschi è stato rinvenuto un pannello pittorico. Qui sopra, alcune fasi delle operazioni di restauro.

Durante le fasi preliminari di pulitura degli affreschi ottocenteschi, presenti sia sulla volta che sulla lunetta dell'atrio antistante la torre campanaria, è stato rinvenuto un pregevole pannello pittorico realizzato precedentemente a quello visibile.

Il ritrovamento ha spinto la Sovrintendenza BB.AA. di Milano e il responsabile per la Curia, arch. Capponi, a verificare tramite ulteriori indagini la qualità e i soggetti rappresentati nell'affresco sottostante. Le operazioni di pulitura hanno evidenziato così la presenza su tutta la zona di affreschi in buono stato di conservazione e di particolare bellezza pittorica, realizzati con la tecnica "del buon fresco" su intonachino appartenente all'originaria cappella del Santissimo, prima della costruzione dell'attuale porta di accesso al campanile. È stato perciò rimosso totalmente, con delicate tecniche manuali, lo strato di tonachino affrescato sovrastante. Sono emerse due figure alate a grandezza naturale che campeggiano su semplici elementi architettonici e incorniciano, nella parte centrale dell'intradosso, "L'Eterno in Gloria", un tema già presente nella cappella della Vergine, situata nella navata laterale sinistra di S. Ambrogio. Sulla lunetta invece sono rappresentati dei putti tra le nubi, deturpati però da una serie di lacune a causa della presenza di elementi architettonici in aggetto.
