# Valea lui Stan: il recupero di un viadotto

Riparazione,  
consolidamento  
e protezione  
di un viadotto  
in Romania,  
sulla Strada  
Transfagarasan  
(DN7C)

**Viadotto "Valea lui Stan"**, sulla strada Transfagarasan (DN7C), nella regione di Arges (Romania)

**Periodo d'intervento:** settembre/novembre 2011

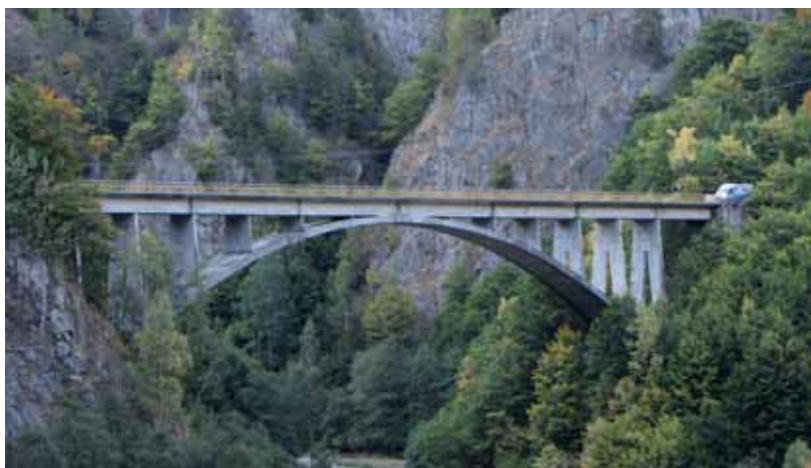
Questo importante difetto strutturale ha prodotto effetti sul resto della struttura. Il più evidente, al livello della strada, erano le fessurazioni sul bitume che corrispondevano al degrado sottostante nella zona di giunzione tra monconi e cellule del viadotto. Il ponte rigido costituito da una trave di dialogo continuo presentava alcune crepe.

**FOTO 1.** Le evidenti crepe sul manto stradale del viadotto causate dai difetti strutturali.

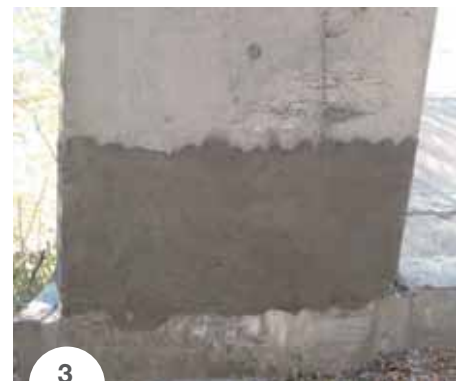
**FOTO 3.** Il calcestruzzo di un pilone portante risanato con MAPEGROUT COLABILE.

Le parti ammalorate o mancanti del calcestruzzo sono poi state risanate con la malta a ritiro compensato fibrorinforzata MAPEGROUT COLABILE. Questa malta speciale,

che in questa occasione aveva un'elevata densità granulometrica, è composta da cementi ad alta resistenza, aggregati selezionati, speciali additivi e fibre sintetiche.

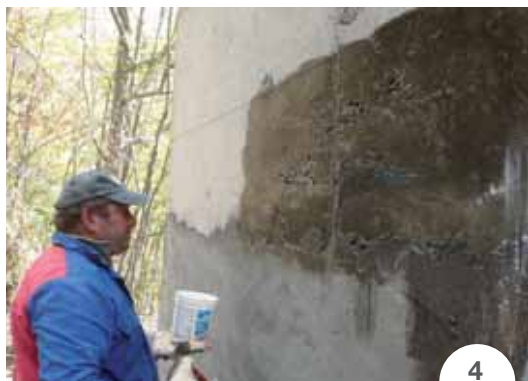
**FOTO 4.** L'applicazione del primer epossidico MAPEWRAP PRIMER 1.

Dopo il ripristino della sezione di calcestruzzo, le superfici sono state trattate utilizzando MAPEWRAP PRIMER 1, primer epossidico specifico per la preparazione delle superfici di elementi in calcestruzzo, cemento armato o murature, propedeutica all'incollaggio dei tessuti MAPEWRAP.

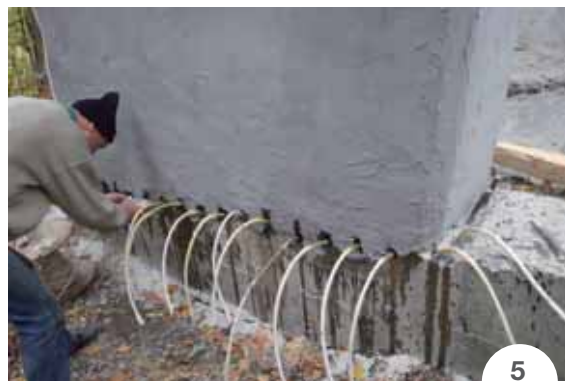
**FOTO 5.** L'ancoraggio delle corde di fibre metalliche unidirezionali MAPEWRAP FIOCCO, eseguito con la resina epossidica EPOJET.

Dopo aver riparato e livellato la superficie e una volta realizzati i necessari fori, è stato posizionato MAPEWRAP S FIOCCO, corde di fibre metalliche unidirezionali a elevata resistenza per effettuare "connessioni strutturali". Questi fasci di fibre, fissati con la resina epossidica bicomponente superfluida per iniezioni e ancoraggi EPOJET, sono stati assemblati per assicurare la cooperazione e un maggior collegamento fra tutti gli elementi strutturali del viadotto con il sistema di consolidamento a base di fibre di carbonio della linea FRP.

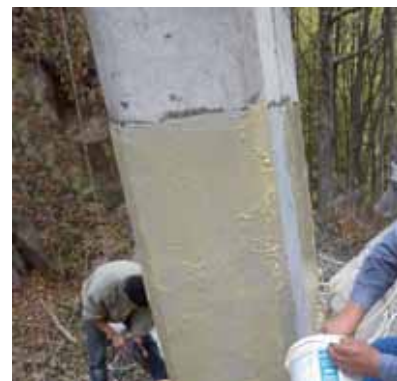
**FOTO 6.** Impregnazione delle superfici con MAPEWRAP 31.

Il primo passo è stato l'impregnazione della superficie con MAPEWRAP 31, l'adesivo epossidico di media viscosità per l'impregnazione con "sistema a secco" dei tessuti MAPEWRAP.

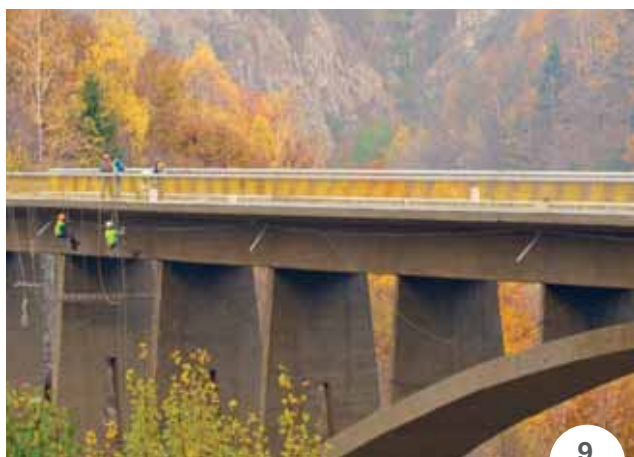
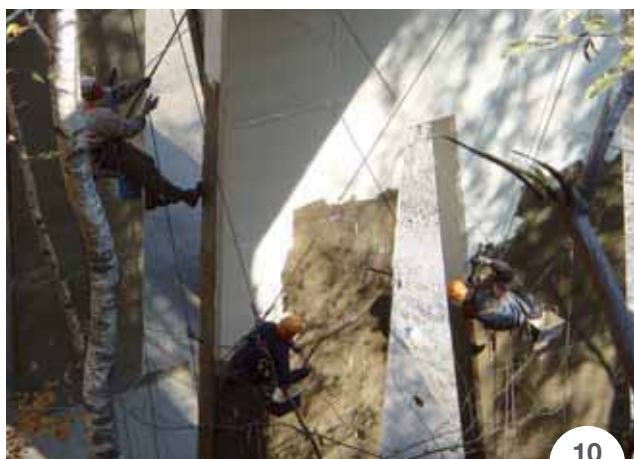
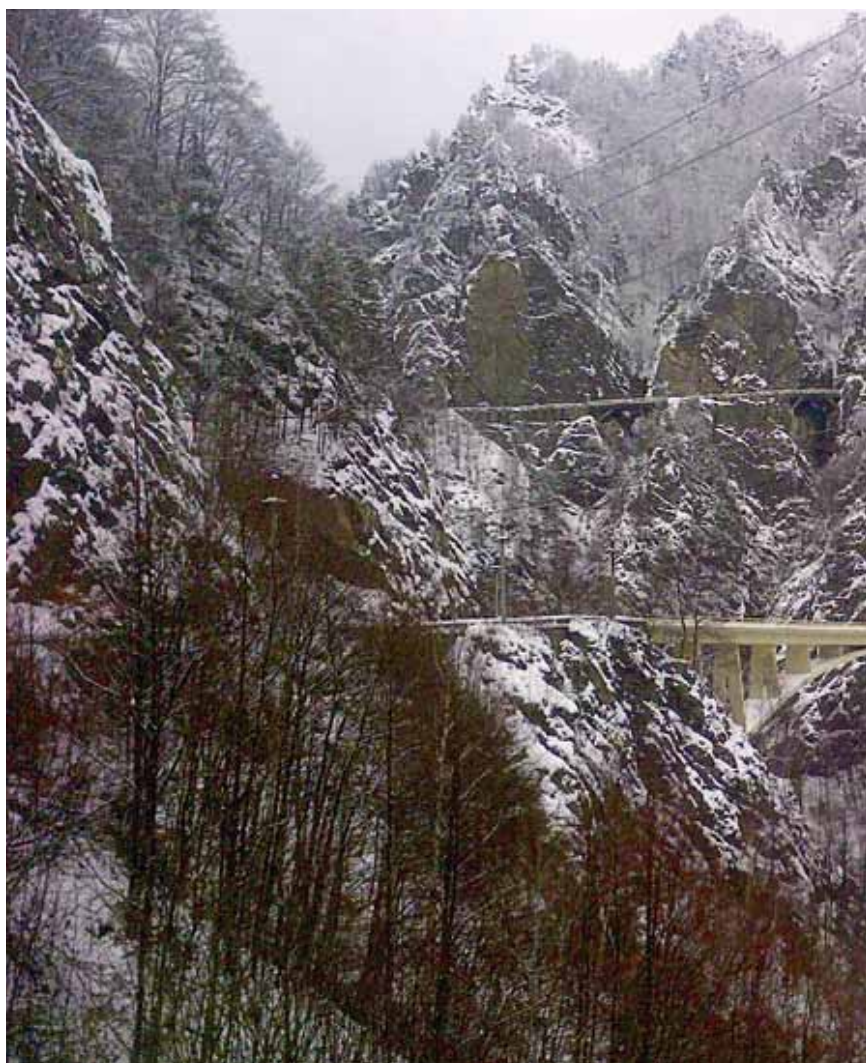
**FOTO 7.** Applicazione del tessuto in fibra di carbonio MAPEWRAP C QUADRI-AX.

La scelta dell'adeguato tipo di tessuto in fibra di carbonio Mapei è stato determinato dal fatto che la sezione consolidata è in realtà un nodo strutturale in cui si sviluppa un'ampia gamma di carichi: assiale, forza di taglio, momento flettente. Il prodotto scelto è stato quindi MAPEWRAP C QUADRI - AX, tessuto quadriassiale bilanciato in fibra di carbonio ad alta resistenza. MAPEWRAP C QUADRI-AX è caratterizzato da un elevato modulo elastico (paragonabile a quello dell'acciaio) ed elevatissima resistenza meccanica a trazione. È indicato per la riparazione e l'adeguamento statico di strutture in cemento armato danneggiate dove sia difficoltoso prevedere l'andamento puntuale delle isostatiche a trazione, per il confinamento a compressione di elementi in calcestruzzo e per l'adeguamento sismico di strutture poste in zone a rischio.

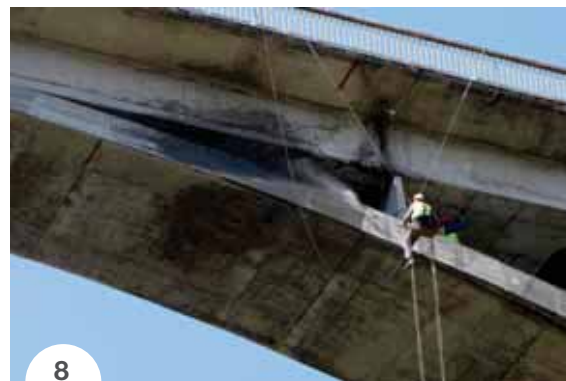
8

**FOTO 8.** Risanamento dei ferri di armatura ammalorati con MAPEFER 1K.

Dopo l'idro-pulitura, le armature esposte alla ruggine sono state trattate con la malta cementizia anticorrosiva MAPEFER 1K. Per le riparazioni locali e il rimodellamento del calcestruzzo è stato utilizzato MAPEGROUT T60, la malta tissotropica fibrinforzata a ritiro compensato resistente ai solfati studiata per il risanamento del calcestruzzo.
