CASCINA CUCCAGNA

Una delle cascine presenti sul territorio urbano di Milano è stata recuperata e riqualificata

Le facciate: problemi e soluzioni

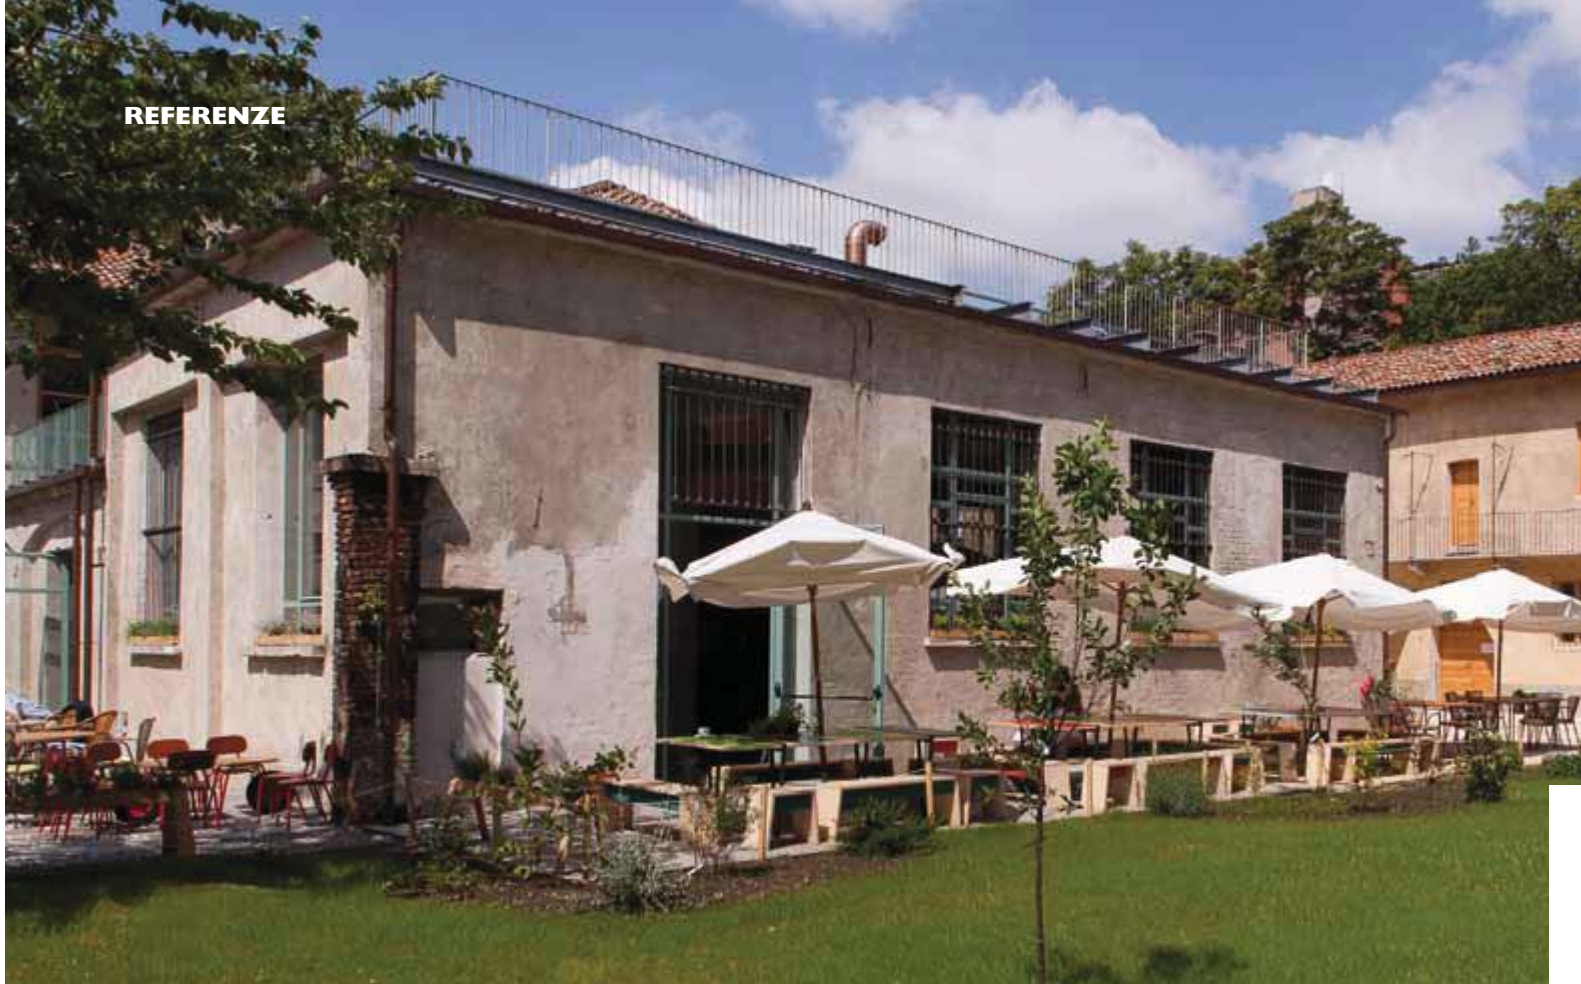
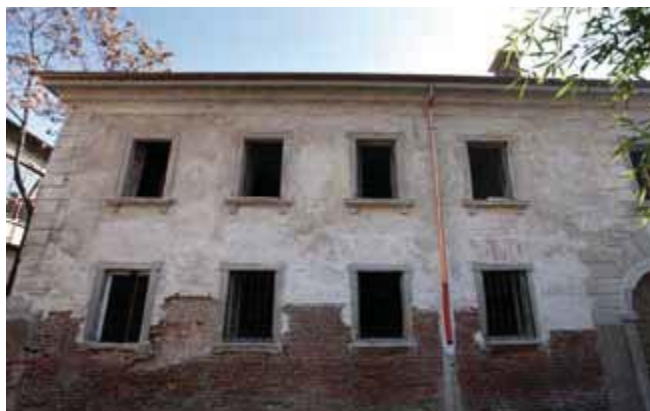
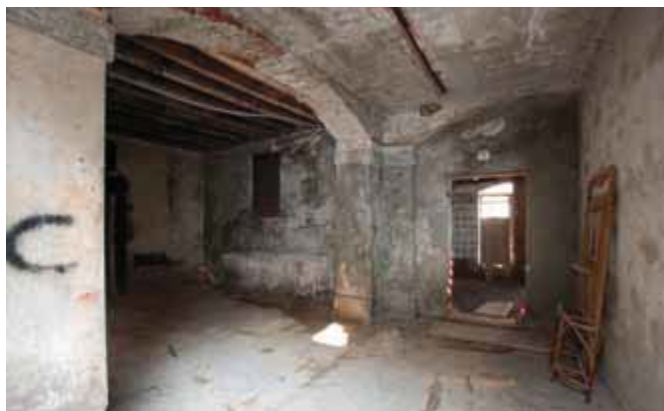
Sopra. Immagini della Cascina prima del recupero.

Il restauro delle facciate della Cascina ha cercato di conservare ciò che è giunto fino a noi. L'incuria e gli agenti atmosferici avevano infatti pesantemente degradato sia gli intonaci che le murature, in special modo le pietre che contornano le aperture.

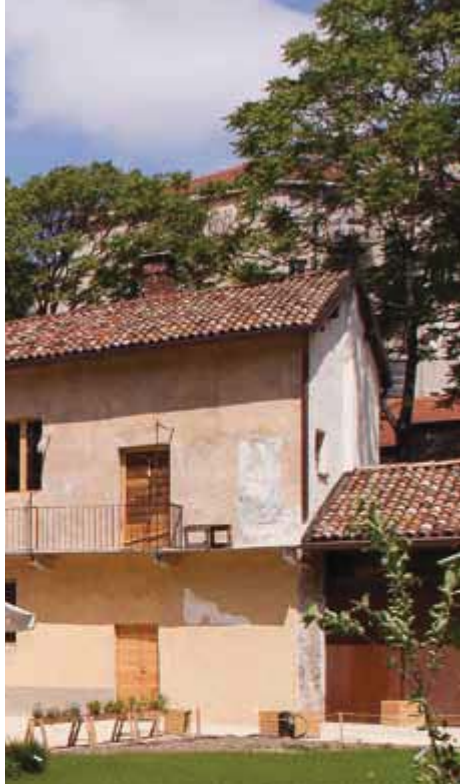
1

Foto 1. La pulizia dai graffiti è stata effettuata con WALLGARD GRAFFITI REMOVER GEL.

guarda le pareti in muratura, la pulizia è stata eseguita con WALLGARD GRAFFITI REMOVER GEL, detergente gelatinoso a base di solventi non nocivi che pulisce le superfici danneggiate dai graffiti.

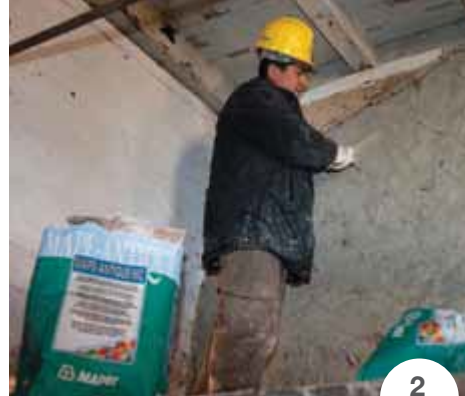
2

Foto 2, 3, 4 e 5. Dopo la pulizia delle superfici è stata effettuata la stilatura dei corsi fra i mattoni con MAPE-ANTIQUE MC, seguita da un primo strato di MAPE-ANTIQUE RINZAFFO.

L'intervento della ditta di restauro è proseguito con l'idrolavaggio a bassissima pressione delle superfici interessate, per rimuovere polvere, efflorescenze, eventuali sali solubili e parti friabili presenti sulla muratura. A questo punto è stata effettuata la stilatura dei corsi fra i mattoni e le pietre con MAPE-ANTIQUE MC, malta per intonaci deumidificanti macroporosi, resistente ai sali, a base di calce ed Eco-Pozzolana, esente da cemento.

A seguire è stato applicato sul supporto saturo di acqua, ma con la superficie asciutta, un primo strato da 5 mm di spessore di malta da rinzaffo traspirante, resistente ai sali, a base di calce ed Eco-Pozzolana, esente da cemento (MAPE-ANTIQUE RINZAFFO).

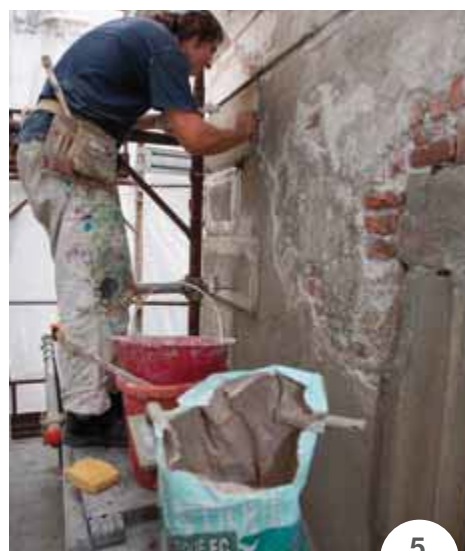
5

La "regolarizzazione" delle superfici ripristinate è stata eseguita con la stesura di MAPE-ANTIQUE FC.

Prima del completo asciugamento di MAPE-ANTIQUE RINZAFFO è stato applicato l'intonaco deumidificante macroporoso composto da MAPE-ANTIQUE MC. L'ultima fase dell'intervento ha visto la "regolarizzazione" delle superfici ripristinate, con la stesura di MAPE-ANTIQUE FC CIVILE, malta da rasatura traspirante a tessitura fine, resistenti ai sali, a base di calce ed Eco-Pozzolana. Tutti gli intonaci esistenti, che necessitavano di un consolidamento corticale in quanto meccanicamente "deboli" e sfarinanti, sono stati trattati con CONSOLIDANTE 8020, consolidante in solvente di tipo reversibile per il restauro conservativo di supporti lapidei porosi, intonaci di calce e strati pittorici.

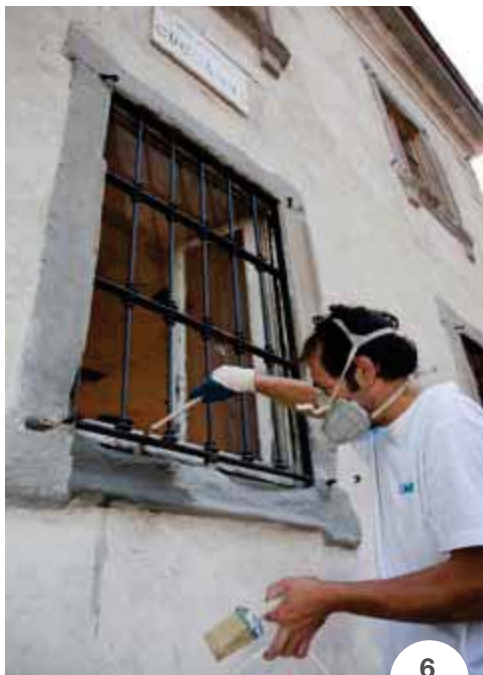
Foto 6. Tutti gli intonaci esistenti che necessitavano di un consolidamento corticale sono stati trattati con il CONSOLIDANTE 8020.

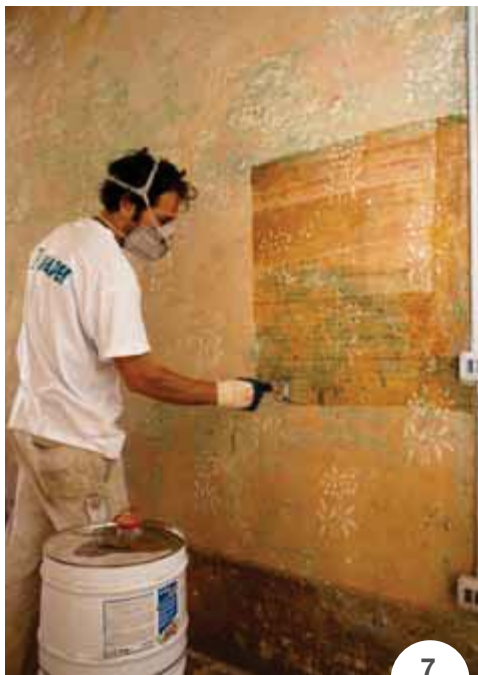
Foto 7. Le piastrelle originali all'interno della Cascina sono state protette con la vernice impregnante KERASEAL, così come gli intonaci decorati originali presenti in alcune delle stanze.

All'interno della cascina le pavimentazioni originali in cotto sono state protette applicando la vernice impregnante KERASEAL. Per ripristinare le travi e le capriate in legno lasciate a vista, è stata utilizzata la tecnologia Mapewood System, composta da primer e adesivi epossidici a differente viscosità.

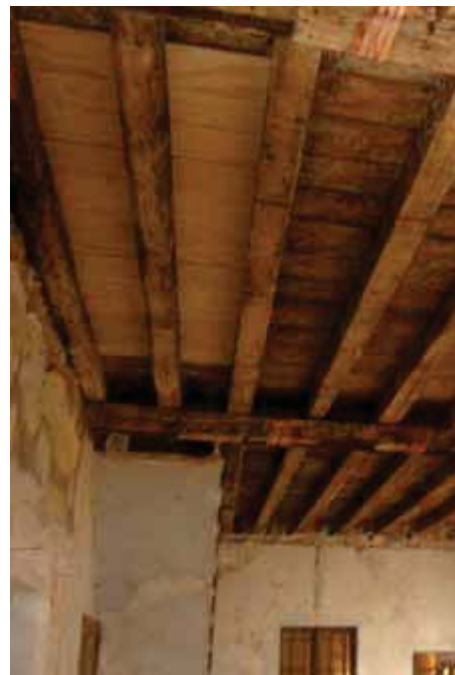
Foto 8. Per ripristinare le travi e le capriate in legno lasciate a vista, è stato utilizzato MAPEWOOD PASTE 140.

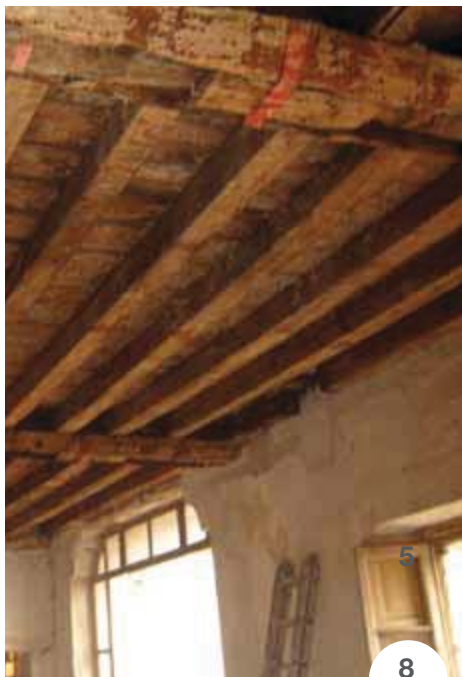
Foto 9. I pavimenti dei locali interni disposti su due piani sono stati realizzati con ULTRATOP. Inizialmente il supporto è stato trattato con PRIMER SN e la superficie è stata spolverata a rifiuto con QUARZO 1,2.

Nei locali interni disposti su due piani (superficie totale di circa 800 m²), è stata realizzata una pavimentazione in continuo con la malta cementizia autolivellante ULTRATOP, in grado di realizzare superfici molto resistenti all'abrasione. I sottofondi oggetto della nuova pavi-

mentazione erano di natura cementizia. Dopo l'abrasione superficiale di tutti i supporti con la macchina molatrice, effettuata per rimuovere la parte superficiale del supporto e realizzare una superficie di aggrappo idonea al successivo rivestimento, il supporto di posa è stato primerizzato con PRIMER SN, primer bicomponente a base di resine epossidiche. Dopo l'applicazione del primer, la superficie è stata spolverata a rifiuto con QUARZO 1,2 per consentire una perfetta adesione di ULTRATOP. Sulla superficie adeguatamente preparata è stato applicato il rivestimento autolivellante ULTRATOP, preparato con apposita pompa e colato in soluzione unica in uno spessore medio di 8 mm: ULTRATOP è stato scelto nel colore rosso per il piano rialzato e nel colore standard per il piano terra.

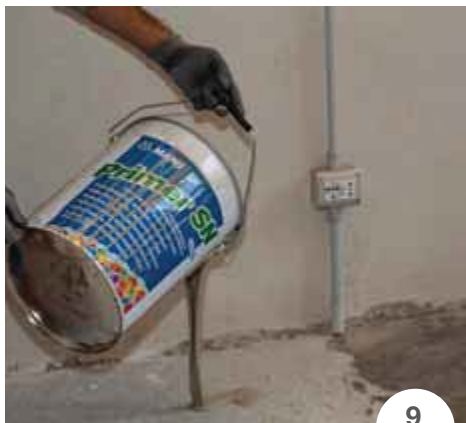
Foto 10. È stato poi applicato il rivestimento autolivellante ULTRATOP nel colore rosso per il piano rialzato e nel colore bianco per il piano terra.

La committenza aveva espresso il desiderio di mantenere inalterata la tonalità della pavimentazione, perciò è stato consigliato di proteggere ulteriormente il pavimento al piano rialzato con l'applicazione a rullo della finitura poliuretanicica bicomponente a basso ingiallimento MAPEFLOOR FINISH 52 W. Al piano terra, sempre a rullo, è stata invece applicata la finitura poliuretanicica alifatica MAPEFLOOR FINISH 50.

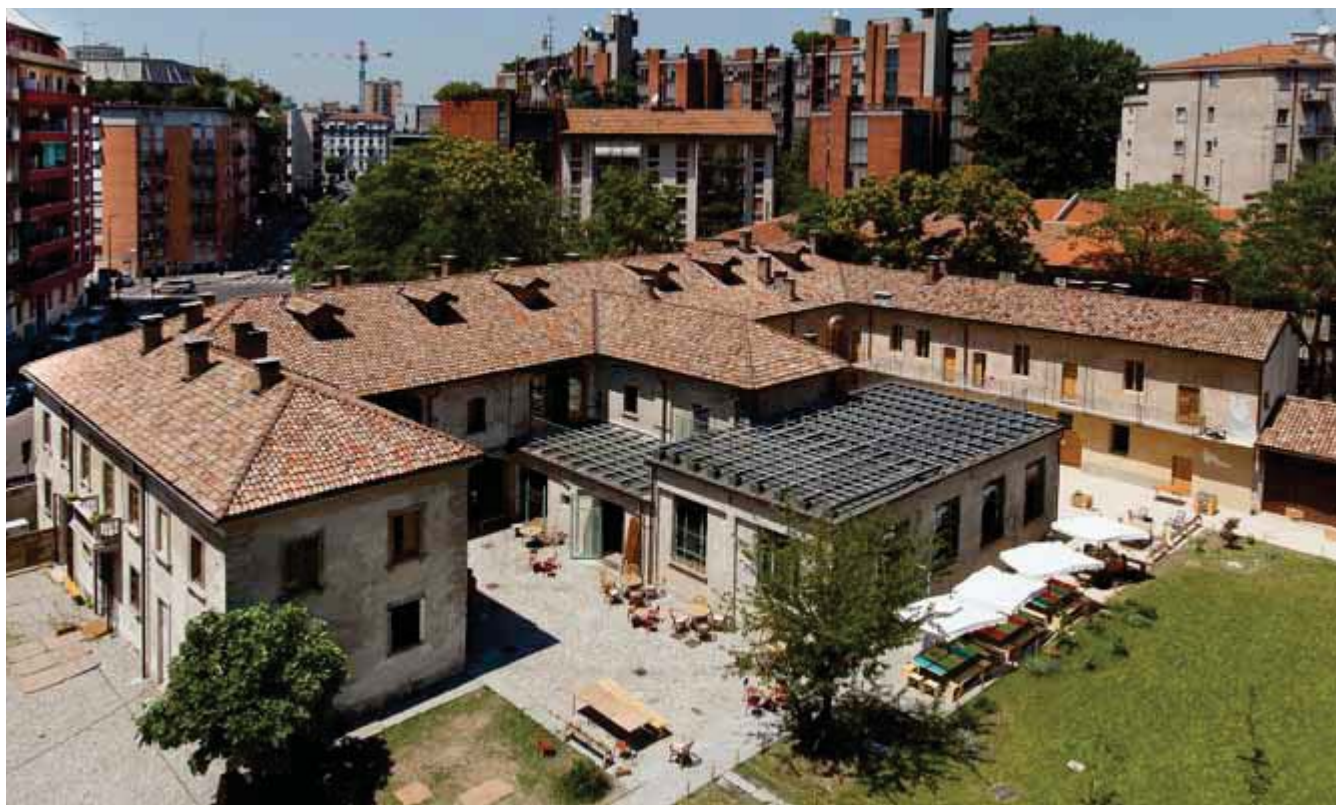
Sopra. Vista dall'alto della Cascina a lavori ultimati.
