# Villa Torlonia sempre più salda

Grazie agli interventi di riqualificazione,  
la Serra e la Torre Moresca riprendono vita

**Serra e Torre Moresca di Villa Torlonia, Roma**

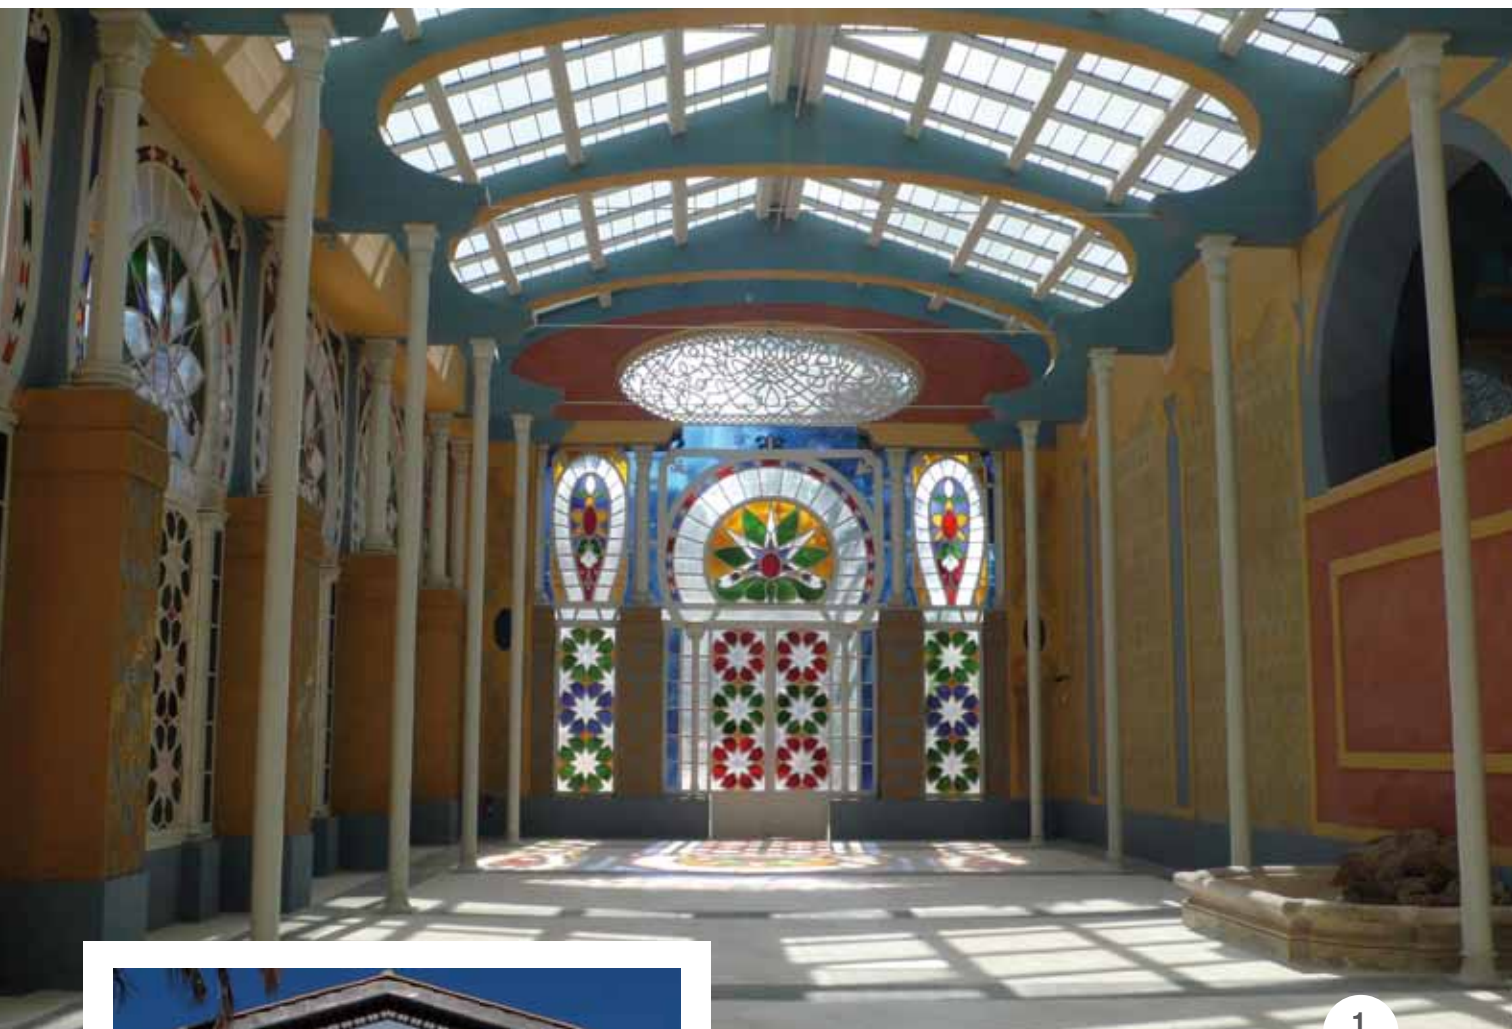
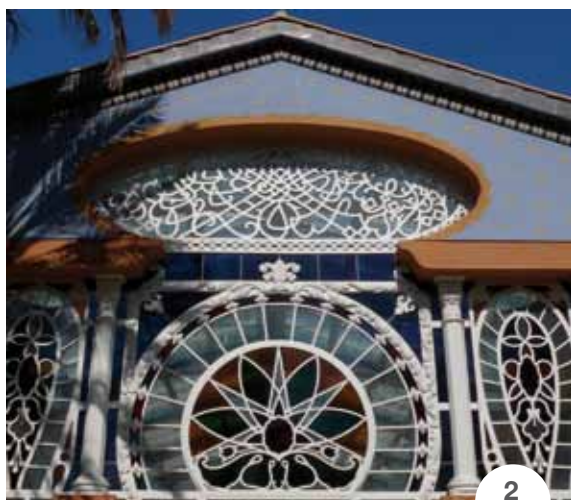
**FOTO 1 e 2.** L'interno e la facciata esterna della Serra dopo il restauro.

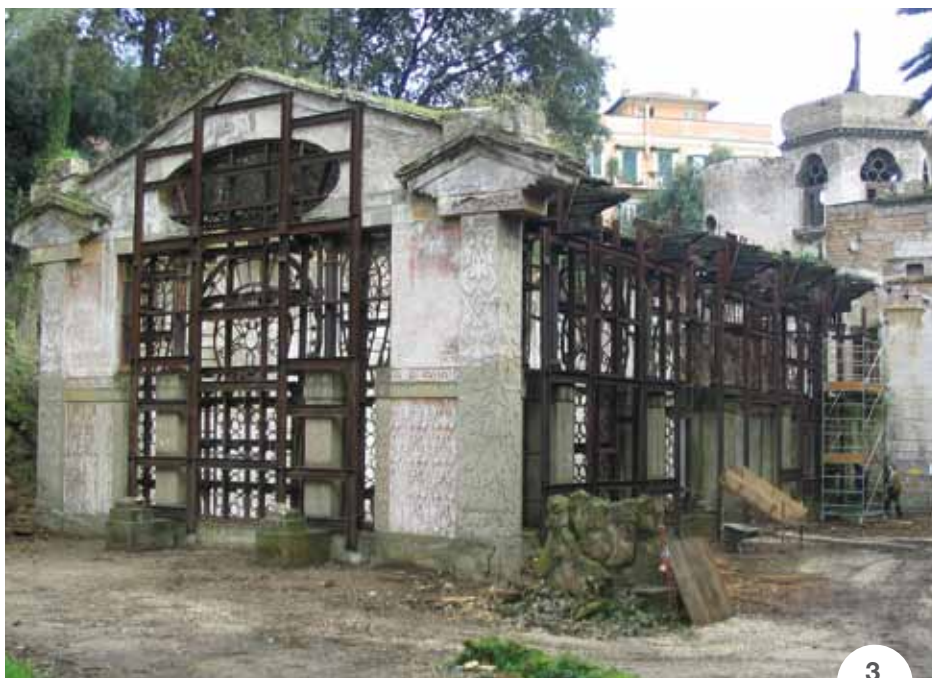
3

**FOTO 3.** Il grave degrado in cui si trovava la Serra al momento dell'intervento di riqualificazione.

La Serra e la Torre Moresca, considerate dei capolavori di eclettismo ottocentesco, furono per anni abbandonate al degrado. Nel 2009 ha preso il via un complesso intervento di restauro sostenuto dalla Sovrintendenza Comunale ai Beni Culturali sotto l'egida dell'Assessorato alla Cultura del Comune di Roma, con un finanziamento di circa 4 milioni di euro. La riqualificazione e il restauro della Serra e della Torre Moresca sono stati preceduti da una serie di sopralluoghi, di analisi e da rilievi delle costruzioni che si presentavano pesantemente degradate dal trascorrere del tempo, dalla vegetazione e dagli atti vandalici. I problemi posti dal cantiere sono stati affrontati dai progettisti e dall'impresa restauratrice, coadiuvati dagli artigiani e dai decoratori nella scelta e nell'utilizzo dei materiali.

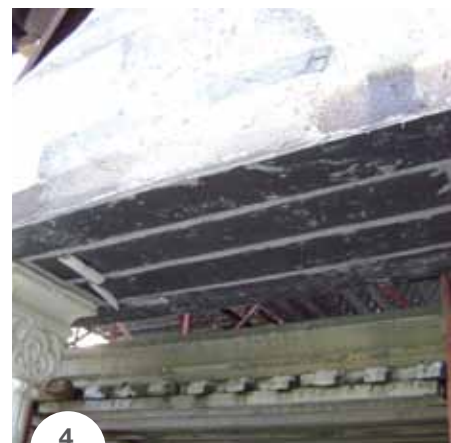
4

**FOTO 4.** Per l'indispensabile rinforzo strutturale del timpano d'ingresso della Serra in pietra e muratura sono stati utilizzati i prodotti della linea MAPEWRAP SYSTEM, indicati per la riparazione e il rinforzo statico di strutture degradate.

Il degrado della Serra Moresca richiedeva il rinforzo strutturale del timpano d'ingresso, realizzato in pietra e muratura. L'assistenza tecnica Mapei ha proposto l'utilizzo dei prodotti

della linea MAPEWRAP SYSTEM, indicati proprio per la riparazione e il rinforzo statico di strutture danneggiate e degradate da aggressioni ambientali. È stato utilizzato il tessuto unidirezionale in fibra di carbonio ad alta resistenza MAPEWRAP C UNI-AX 300/20, caratterizzato da un elevato modulo elastico ed elevatissima resistenza meccanica a trazione. L'intervento è iniziato con la primerizzazione del sottofondo, eseguita con MAPEWRAP PRIMER 1, primer particolarmente fluido ed esente da solventi. L'operazione è stata seguita dalla rasatura con lo stucco epossidico MAPEWRAP 11, ideale per regolarizzare le superfici in calcestruzzo prima dell'incollaggio di tessuti MapeWrap. La fase dell'impregnazione con il metodo a secco del tessuto è stata eseguita con l'adesivo MAPEWRAP 31 a base di resine epossidiche, steso direttamente su MAPEWRAP 11 ancora fresco.

Per finire, MAPEWRAP C UNI-AX 300/20 è stato posato sulle zone interessate facendo attenzione a non creare alcuna grinza. Per il placcaggio delle strutture in alcune zone sono state utilizzate le lamine pultruse in fibre di carbonio CARBOPLATE E 170/150, poste in opera con l'adesivo ADESILEX PG1.

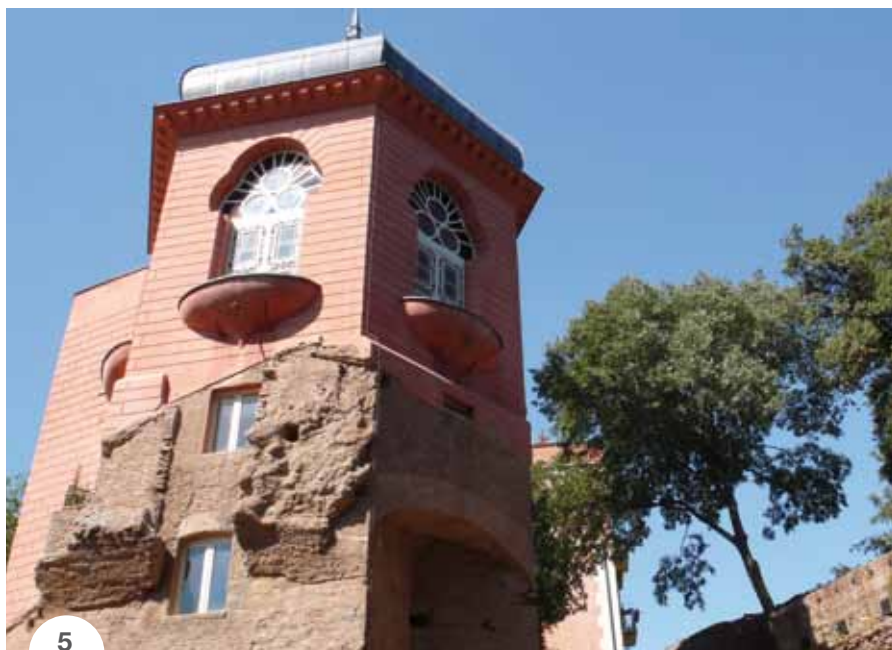
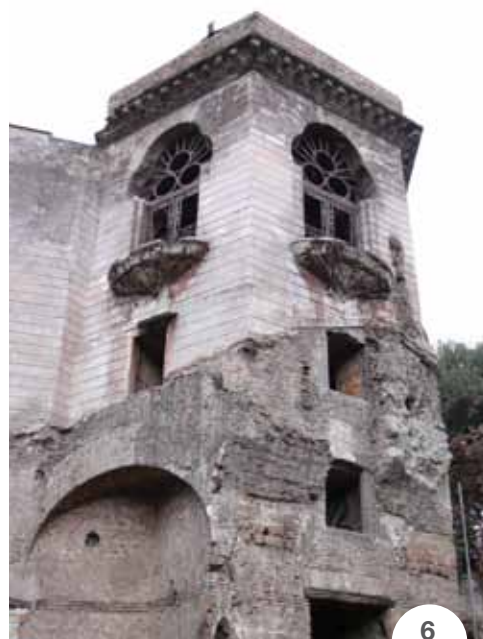
**FOTO 5 e 6.** La Torre e i Ruederi. Per il consolidamento di questi ultimi sono stati utilizzati STABILCEM e MAPEGROUT TISSOTROPICO.

Per il consolidamento dei ruderi sono stati utilizzati il legante cementizio STABILCEM e la malta a ritiro controllato fibrorinforzata MAPEGROUT TISSOTROPICO. Le superfici delle fioriere e delle vasche presenti nella Serra sono state impermeabilizzate con l'applicazione della malta cementizia bicomponente MAPELASTIC, particolarmente adatta per eseguire rivestimenti impermeabili e protettivi molto flessibili su strutture soggette a fessurazione.

Inizialmente si è proceduto con il consolidamento delle murature in tufo e mattoni della Torre. Le lesioni più significative presenti sulle murature sono state ricucite con iniezioni di MAPE-ANTIQUE I.

Per effettuare questo intervento sono stati realizzati dei fori del diametro di 20 mm opportunamente distanziati l'uno dall'altro, con inclinazione rispetto all'orizzontale di 20° verso il basso e una profondità pari ai 2/3 dello spessore murario.

Dopo la pulizia con acqua dei fori, attraverso appositi tubi iniettori precedentemente fissati, è stata eseguita l'iniezione di MAPE-ANTIQUE I fino a rifiuto.

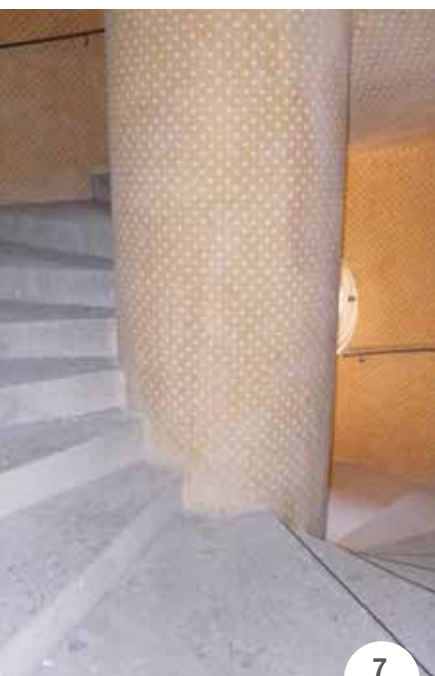
7

**FOTO 7.** Le lesioni dei gradini in pietra della scala elicoidale che collega i piani della Torre sono state consolidate con iniezioni di EPOJET e applicazioni di EPORIP e ADESILEX PG1.

I gradini in pietra della scala elicoidale della Torre presentavano delle lesioni che sono state presidiate e consolidate con iniezioni

effettuate applicando le resine epossidiche EPOJET ed EPORIP e l'adesivo epossidico a consistenza tissotropica ADESILEX PG1.

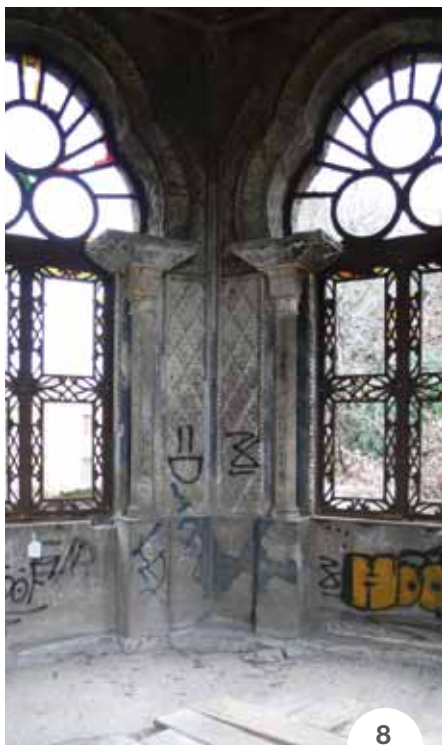
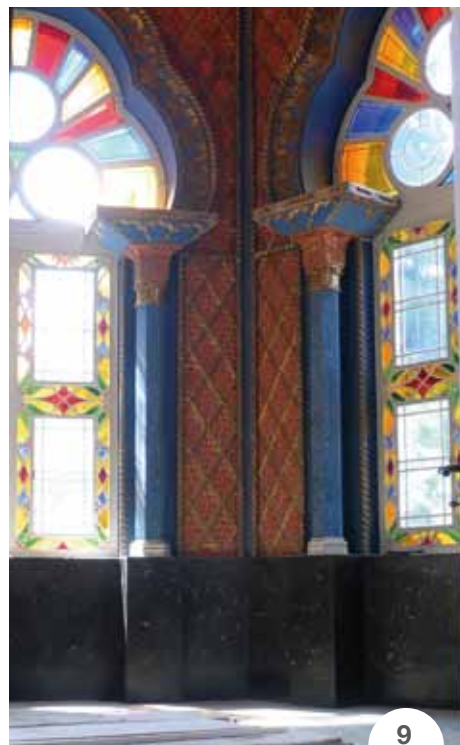
**FOTO 8 e 9.** Prima e dopo gli interventi di riqualificazione di un piano della Torre. Il solaio è stato realizzato con un getto di STABILCEM miscelato con GHIAIETTO 6-10 e acqua.

Si è poi proceduto alla ricostruzione del solaio dell'attico della Torre attraverso un getto effettuato con il legante cementizio espansivo superfluido STABILCEM miscelato con acqua

e GHIAIETTO 6-10.

Il calcestruzzo così ottenuto, oltre ad avere una consistenza molto fluida, presenta un'elevata resistenza meccanica.

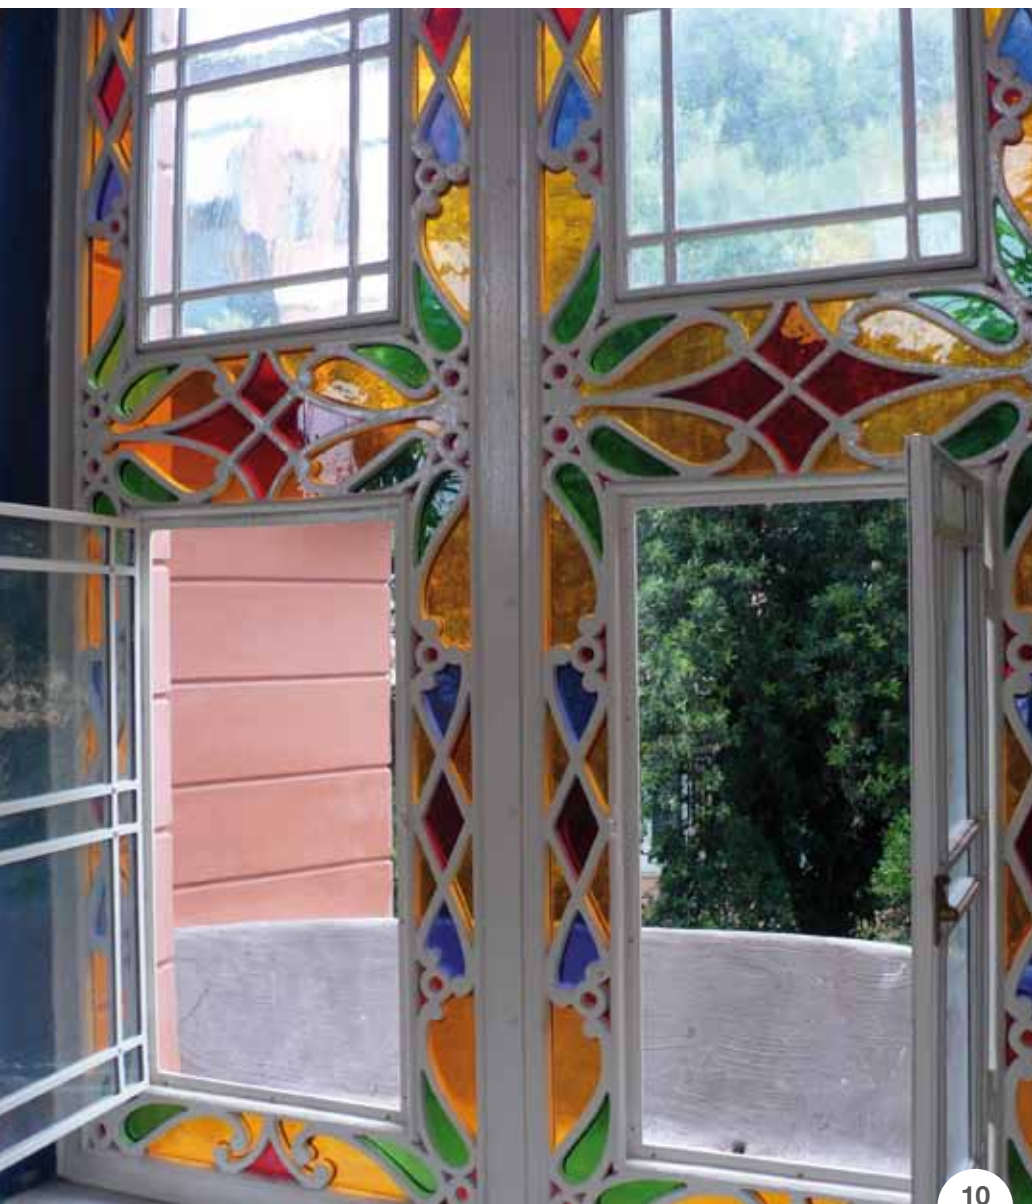
10

**Foto 10.** Le superfici all'esterno delle finestre sono state impermeabilizzate con MAPELASTIC.
