# UN GIOIELLO NEL CUORE DI ROMA

Un intervento di  
riqualificazione  
architettonica,  
tipologica e  
strutturale in un edificio  
del 1500.

**Cantiere:** Altana in vicolo Savelli - Roma

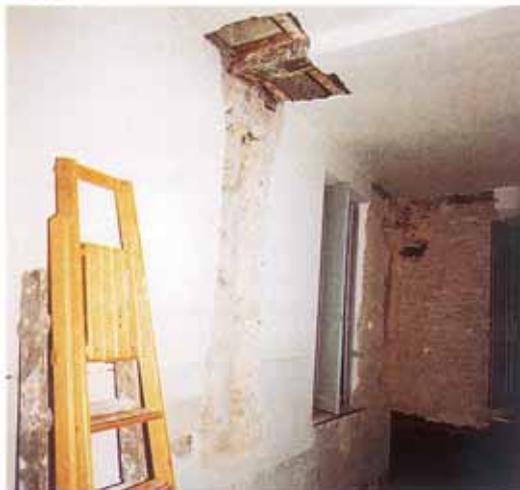
FOTO 1

La foto illustra il saggio eseguito per valutare lo stato delle colonne poste sul vicolo Savelli

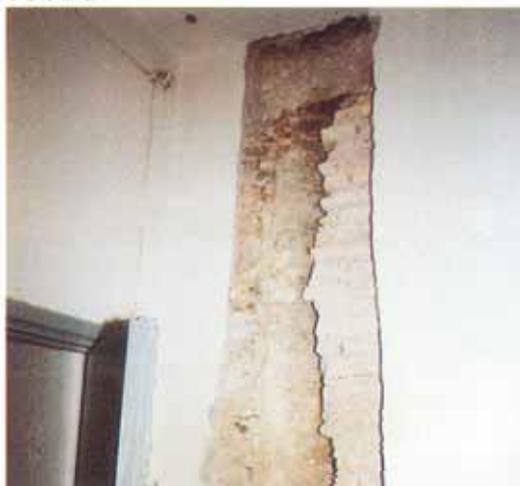
FOTO 2

Saggio eseguito per valutare lo stato delle colonne poste su via del Governo Vecchio

dalle arcate in facciata, la demolizione dei tramezzi interni, il rifacimento degli intonaci, dei pavimenti e degli impianti elettrico e idraulico e infine il lavaggio e la disinfezione del solaio ligneo che è stato lasciato a vista. E' stato inoltre necessario individuare, attraverso dei saggi, l'effettiva consistenza delle colonne, visibili solo nei prospetti esterni; era importante capire se le colonne fossero elemento esclusivamente decorativo o se rivestissero anche un ruolo strutturale e portante della facciata. Dai saggi effettuati si è potuto evincere la consistenza delle colonne: sul vicolo

Savelli queste risultavano infatti a tutto tondo e di importanza strutturale per la facciata, mentre sulla via del Governo Vecchio, l'unica colonna visibile all'esterno è risultata in muratura di mattoni, con ruolo strutturale, ma senza alcuna rilevanza architettonica.

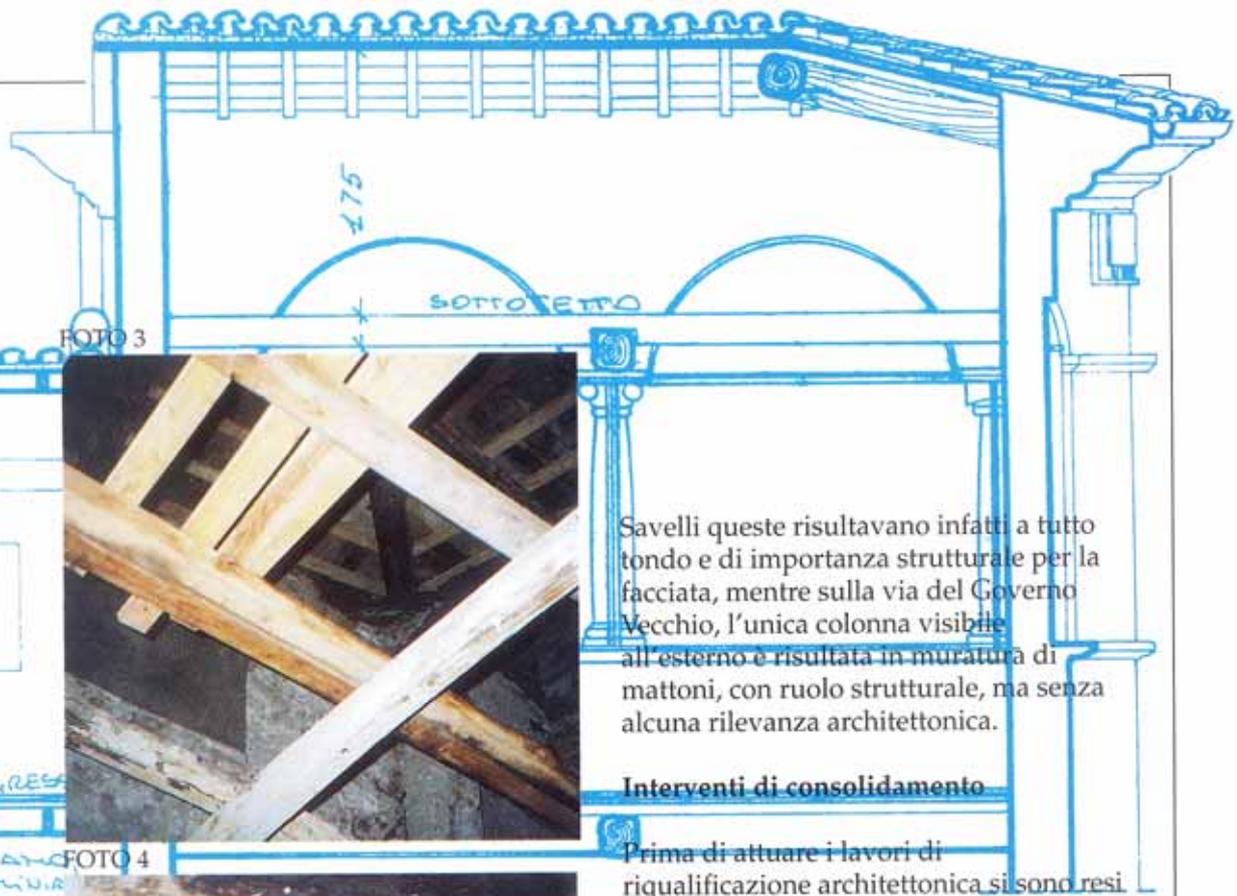
**FOTO 3**  
Le travi del solaio in legno messo in evidenza dopo lo smantellamento della controsoffittatura a canna

Il progetto di riqualificazione architettonica dell'immobile ha previsto numerose operazioni: innanzitutto lo smantellamento della controsoffittatura a canna che mascherava il preesistente solaio ligneo divisorio con il piano sottotetto e la stamponatura delle arcate a tutto sesto in facciata per potervi inserire all'interno delle ampie finestre in legno a centina, con apertura a "wasistas".

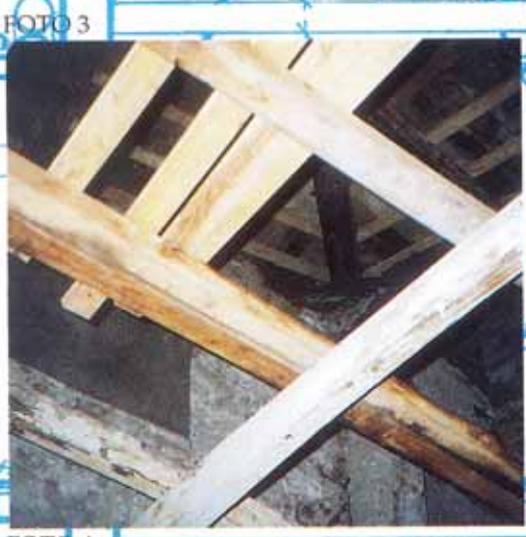
**FOTO 4**  
Realizzazione dell'intonaco della muratura con MAPE-ANTIQUE MC

in opera un intonaco confezionato con MAPE-ANTIQUE MC nello spessore medio di 3-4 cm.

L'impiego di questi materiali è stato dettato dalla necessità di utilizzare dei leganti speciali dalle caratteristiche fisico-meccaniche molto prossime a quelle dei leganti originari, ma in grado di non interagire chimicamente con il gesso preesistente nella muratura.

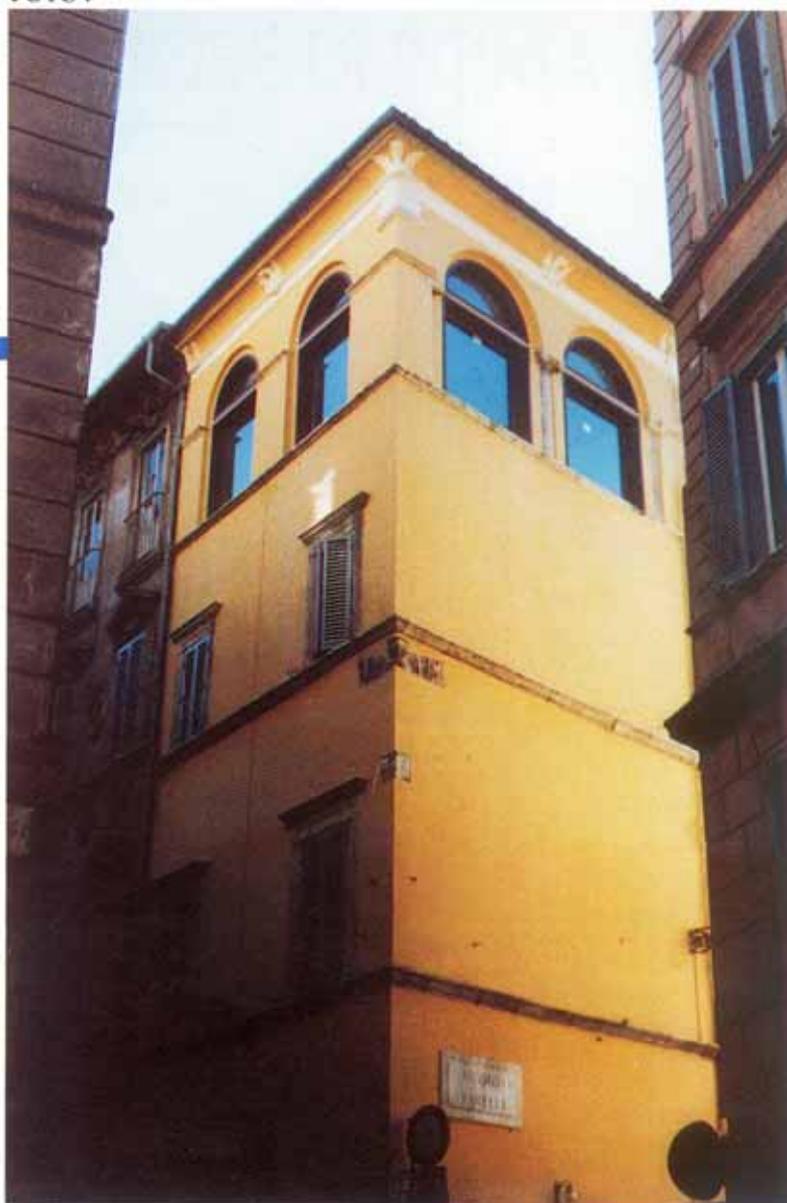
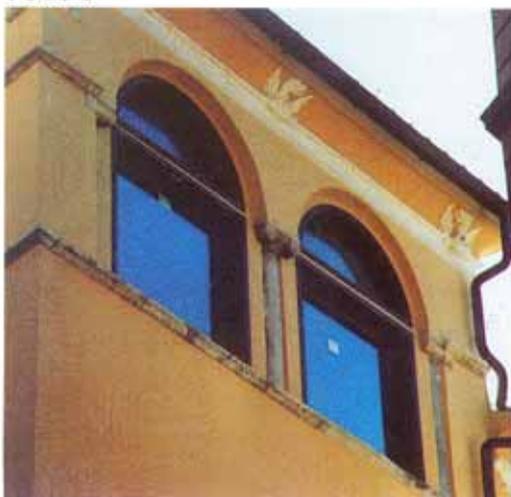
FOTO 6-7

*La facciata esterna dell'edificio in cui è stato realizzato il lavoro di recupero. Nella foto piccola, il particolare delle colonne dopo l'intervento*

La finitura delle facciate esterne è stata realizzata applicando una pittura a calce dopo aver asportato quella preesistente che era degradata.
