La Cella di Padre Pio

Recentemente la cella di Padre Pio è stata sottoposta a un intervento di consolidamento grazie ai prodotti Mapei.

Cella di Padre Pio nel Convento di S.Maria delle Grazie a San Giovanni Rotondo (FG)

Intervento: consolidamento statico delle volte della cella.

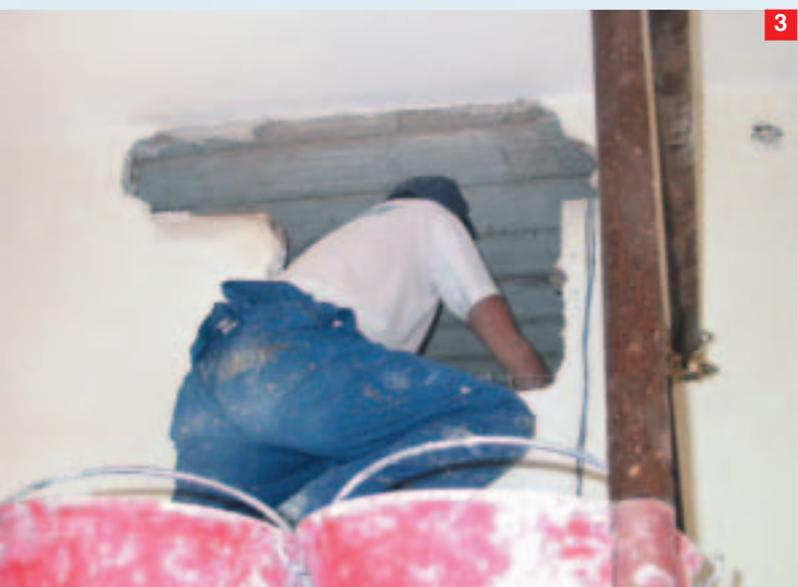
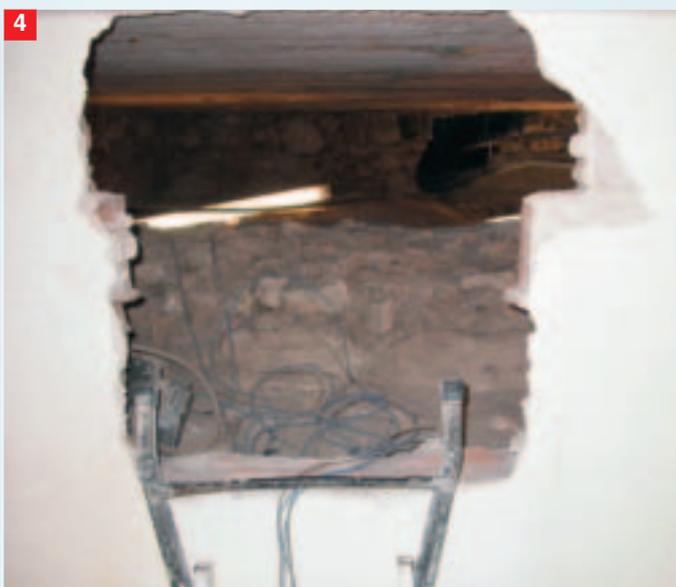
3 4

Foto 3 e 4. L'estradosso della volta non aveva accessi diretti e lo spazio tra l'estradosso e la copertura era di solo 80 cm.

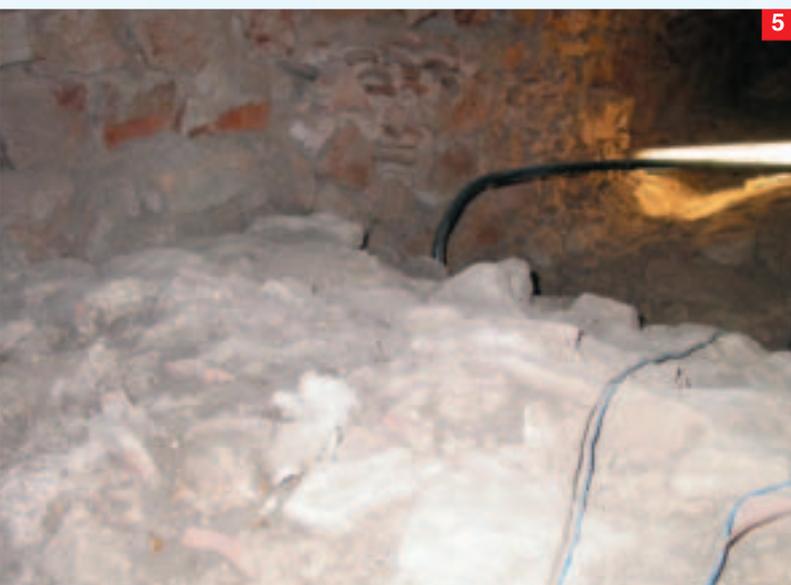
5 6

irregolari con "gibbosità" dell'ordine di 8-10 cm rispetto all'ipotetica curvatura delle volte e non compatibili con l'utilizzo dei materiali compositi la cui applicazione deve avvenire su un substrato sostanzialmente planare.

*Foto 5.
L'estradosso risultava irregolare e incoerente.*

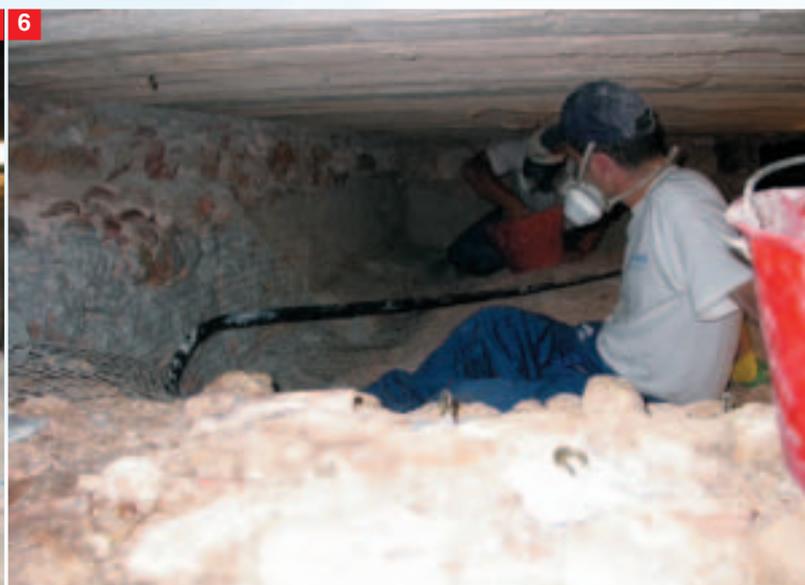
*Foto 6.
Per prima cosa sono stati realizzati dei fori, poi primerizzati con MapeWrap Primer 1. In essi sono stati inseriti dei tasselli inox ancorati con la resina Adesilex PG1.*

Le operazioni eseguite per la preparazione della superficie della volta, sono partite da un'accurata aspirazione di tutto il supporto della volta per eliminare qualsiasi frammento di materiale incoerente; questa operazione è stata seguita dal consolidamento delle pietre e dell'allettamento costituenti la volta attraverso l'applicazione a pennello del CONSOLIDANTE 8020*. Sono stati poi realizzati dei fori, è stata aspirata la polvere, dopo di che tali fori

sono stati primerizzati con l'applicazione, tramite scovolino, di MAPEWRAP PRIMER 1*, un prodotto bicomponente a base di resine epossidiche, realizzato appositamente per la preparazione delle superfici in calcestruzzo che devono essere riparate o rinforzate tramite l'incollaggio di tessuti in fibra di carbonio. Sono stati inseriti dei tasselli in acciaio inox ancorati con la resina epossidica bicomponente tissotropica per incollaggi strutturali ADESILEX PG1*, che indurisce in poche ore trasformandosi in un composto di eccezionale adesione e resistenza meccanica. Successivamente è stata posizionata una rete in polipropilene fissata ai tasselli metallici, così da collegare la malta alla struttura. È stata poi realizzata una "griglia" a base della malta studiata appositamente nei laboratori Mapei e composta da MAPE-ANTIQUE RINZAFFO* e GHIAIETTO PER MALTE*, preceduta dall'applicazione a pennello, "fresco su fresco", di EPO-RIP*, una resina epossidica fluida per riprese di getto al supporto esistente. La malta è stata

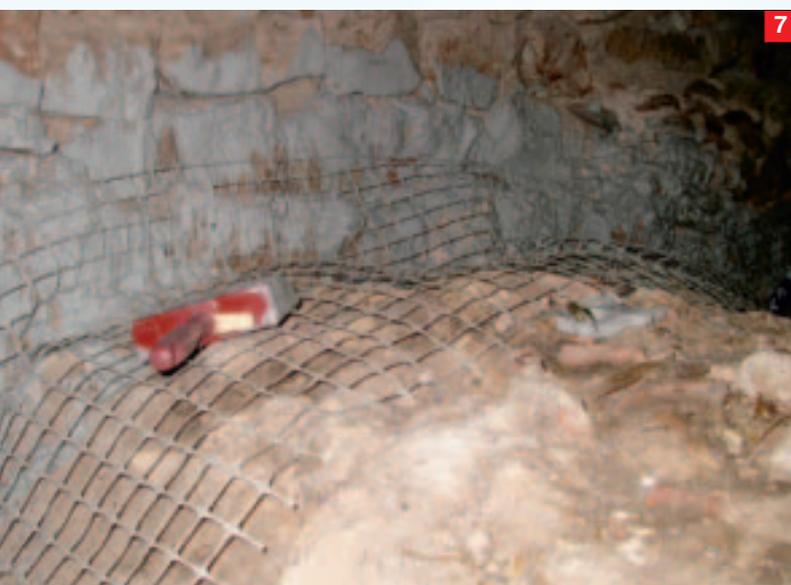
7 8

*Foto 7.
Poi è stata posizionata una rete in polipropilene così da collegare la malta alla struttura.*

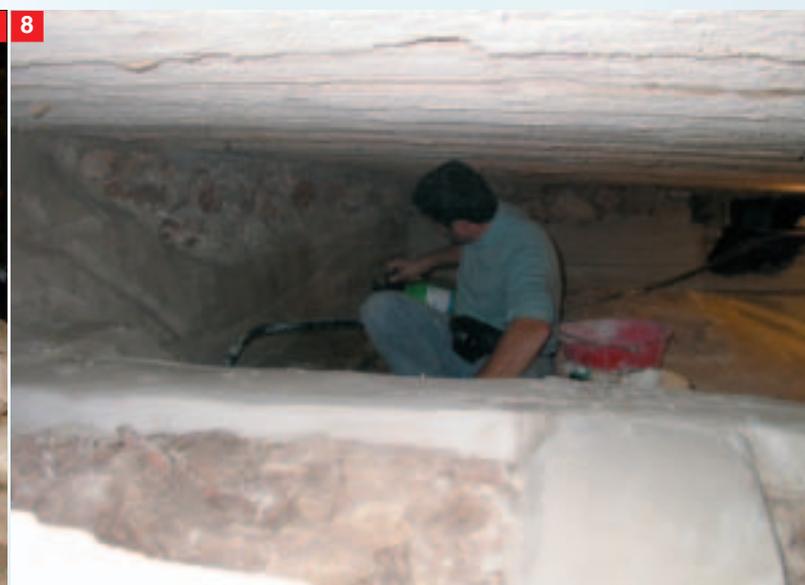
Foto 8.
Dopo avere steso la resina epossidica Eporip, è stata realizzata una griglia con una malta studiata nel laboratorio Mapei, costituita da Mape-Antique Rinzafo e Ghiaietto per Malte.

Per ottenere la planarità necessaria e indispensabile all'applicazione dei tessuti MAPEWRAP SYSTEM*, i tecnici hanno deciso di realizzare all'estradosso delle volte una "cappa" di malta in forma di strisce. Era necessario però studiare una malta idraulica con caratteristiche elasto meccaniche simili a quelle del supporto, differente dai normali prodotti disponibili in commercio per il restauro del calcestruzzo che risultavano troppo rigidi e di conseguenza non compatibili con la muratura preesistente. Per espressa richiesta della Sovrintendenza ai Beni Culturali questo impasto doveva inoltre essere privo di cemento. Il Laboratorio Ricerca e Sviluppo Mapei ha studiato ed elaborato così un impasto costituito da MAPE-ANTIQUE RINZAFFO*, malta premiscelata di colore chiaro esente da cemento e resistente ai sali, e GHIAIETTO PER MALTE*, dalla granulometria

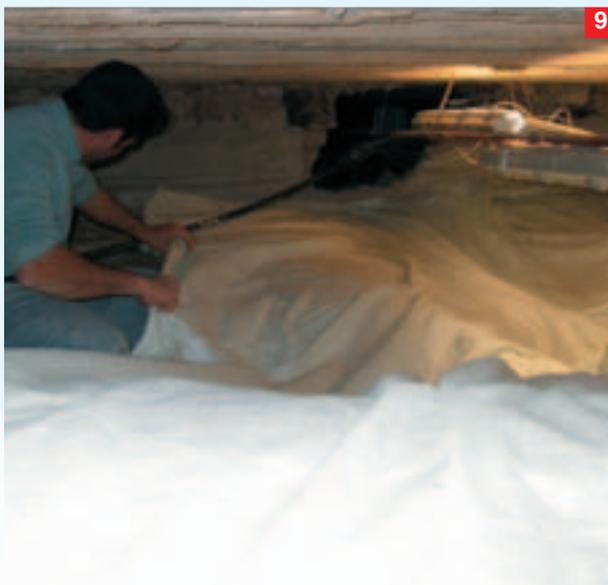
9 10

Foto 9.
La malta, umidificata e protetta con un telo, è stata stagionata per 28 giorni.

protetta in fase di stagionatura, umidificandola con acqua nebulizzata e coprendola con un tessuto-non tessuto umido per circa 28 giorni, con lo scopo di permettere una giusta idratazione del sistema legante.

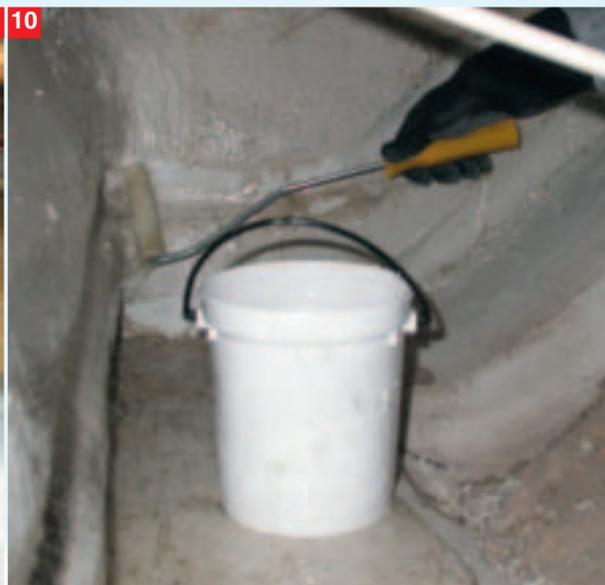
Foto 10.
Il rinforzo della volta è stato eseguito con i prodotti della linea MapeWrap System. Inizialmente è stata applicata a rullo la resina epossidica MapeWrap Primer 1.

L'intervento di rinforzo è partito dall'applicazione a rullo di MAPEWRAP PRIMER 1*, seguito poi dalla stesura a spatola dello stucco epossidico bicomponente per la regolarizzazione delle superfici MAPEWRAP 11*.

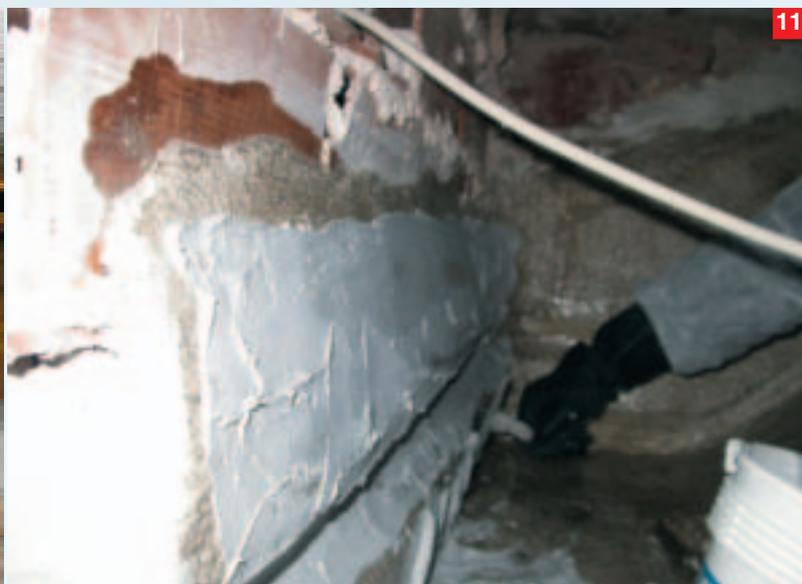
11 12

Foto 11.
Le superfici sono state poi regolarizzate con la stesura a spatola di MapeWrap 11.

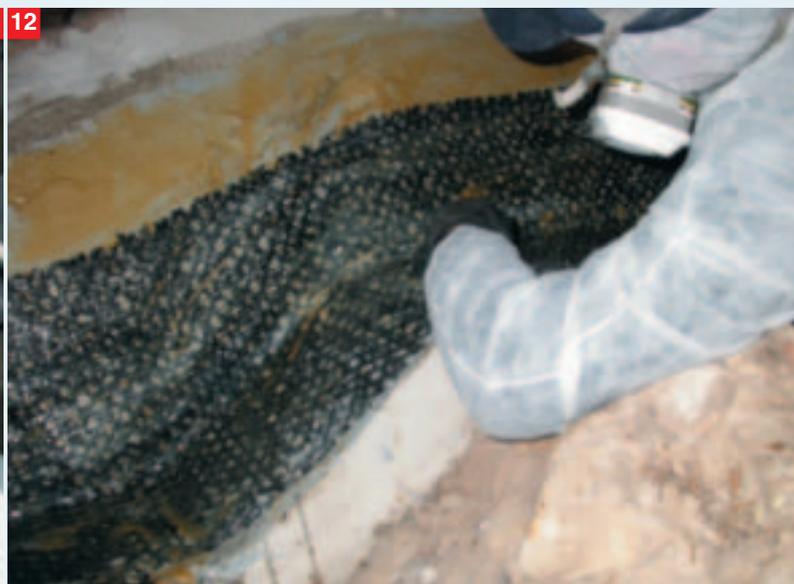
Foto 12.
La fase di impregnazione con il metodo a secco è stata effettuata stendendo una prima mano di MapeWrap 31, poi sono stati posizionati i tessuti unidirezionali e quadriassiali in fibre di carbonio.

La fase dell'impregnazione con il metodo "a secco" del tessuto in fibra di carbonio è stata eseguita con la stesura a pennello di una prima mano della resina epossidica bicomponente MAPEWRAP 31*. In seguito è stato posato il tessuto unidirezionale in fibra di carbonio ad alta resistenza MAPEWRAP C UNI-AX 600/20* e il tessuto quadriassiale bilanciato in fibra di carbonio ad alta resistenza MAPEWRAP C QUADRI-AX 380/48*, impregnandoli poi sempre con la resina MAPEWRAP

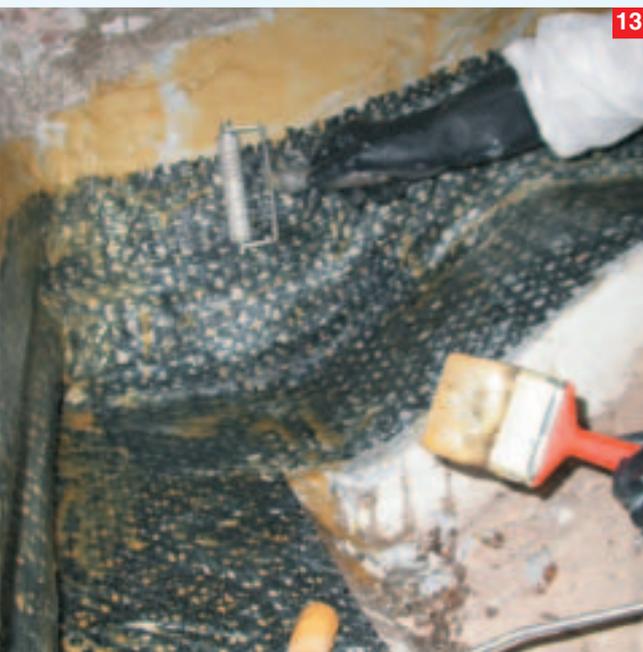
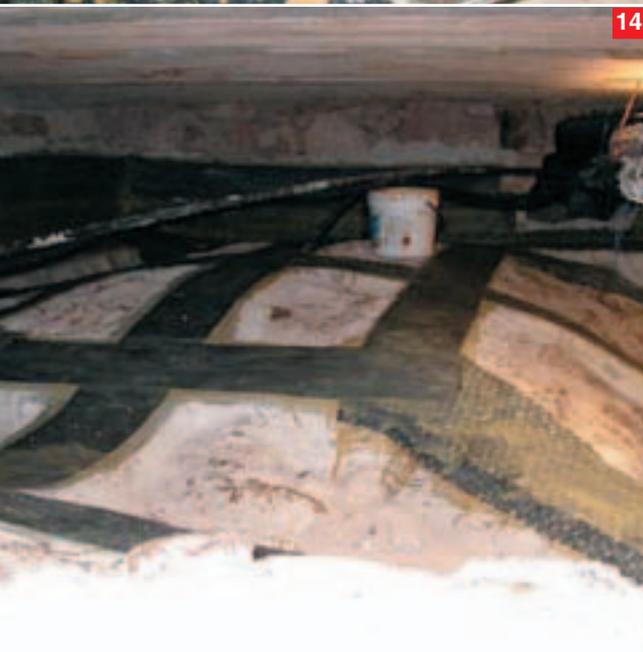
Foto 13 e 14.
Per finire è stata stesa una seconda mano di MapeWrap 31 e le superfici sono state passate a rullo per espellere le bolle d'aria.

31*. Per finire, le superfici dei tessuti sono state trattate con l'apposito rullo in modo da espellere l'eventuale aria inglobata all'interfaccia tessuto/substrato. In collaborazione con l'Assistenza Tecnica Mapei è stato, inoltre, studiato il problema dell'ancoraggio dei tessuti: in caso di un altro terremoto infatti, le zone terminali dei tessuti possono strapparsi dal supporto per via dell'elevato sforzo di trazione che si instaura in quelle zone. Per evitare questo fenomeno è necessario predisporre dei sistemi di ancoraggio che possano assorbire queste sollecitazioni. Nel caso specifico è stato studiato un sistema costituito da barre pultruse in fibra di carbonio MAPEROD E150/10*, disposte parallelamente alle murature perimetrali della volta

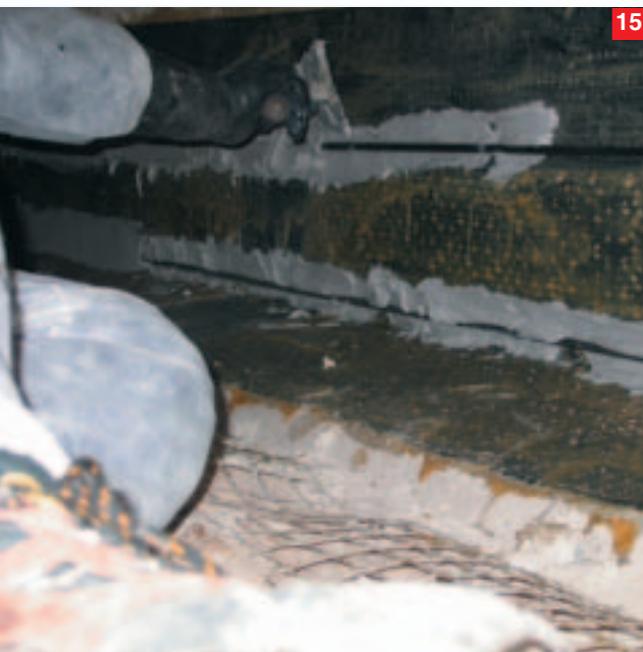
15

Foto 15.
Per migliorare l'ancoraggio dei tessuti è stato studiato un sistema costituito da barre di carbonio Maperod E 150/10.

sulle quali venivano risvoltati i tessuti provenienti dalle zone centrali. Un intervento che non solo doveva risultare poco invasivo ma che andava svolto in uno spazio ristretto, ha avuto successo grazie ai prodotti all'avanguardia di Mapei.

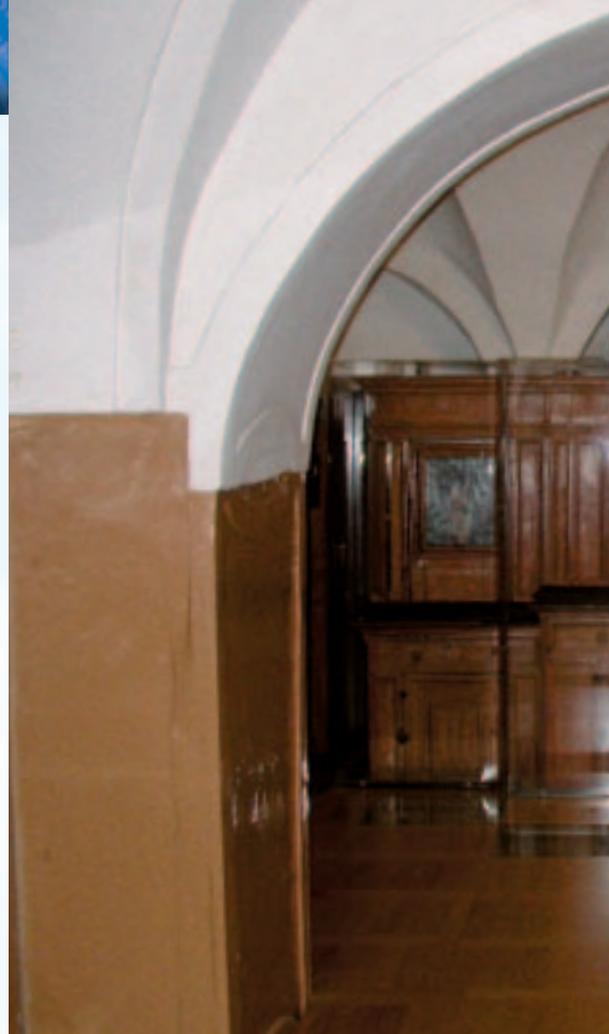
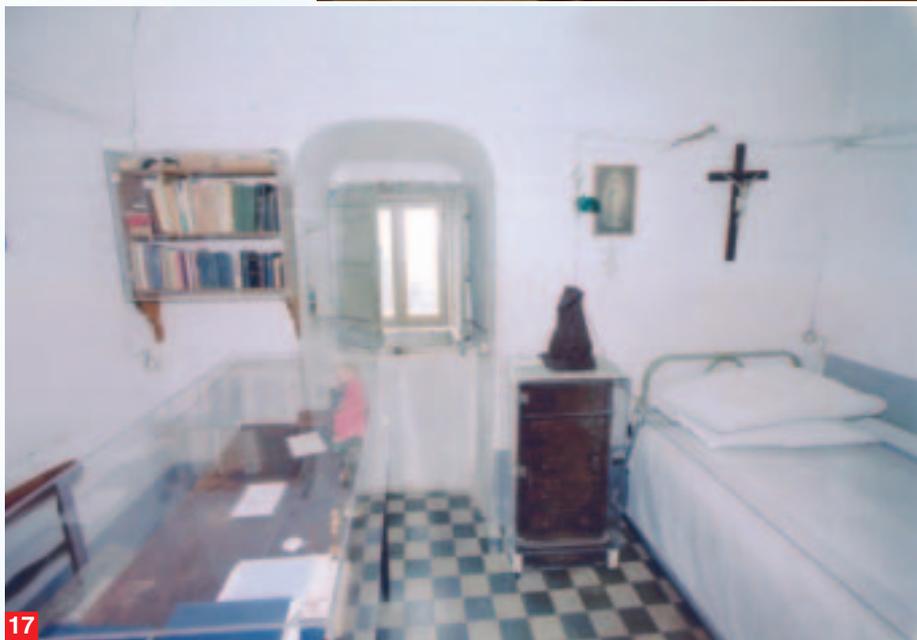
17

Foto 17.
La cella n. 5 al termine dei lavori di ristrutturazione. L'ambiente, con i semplici arredi protetti da teche di cristallo, è rimasto immutato da quando era abitato da Padre Pio.

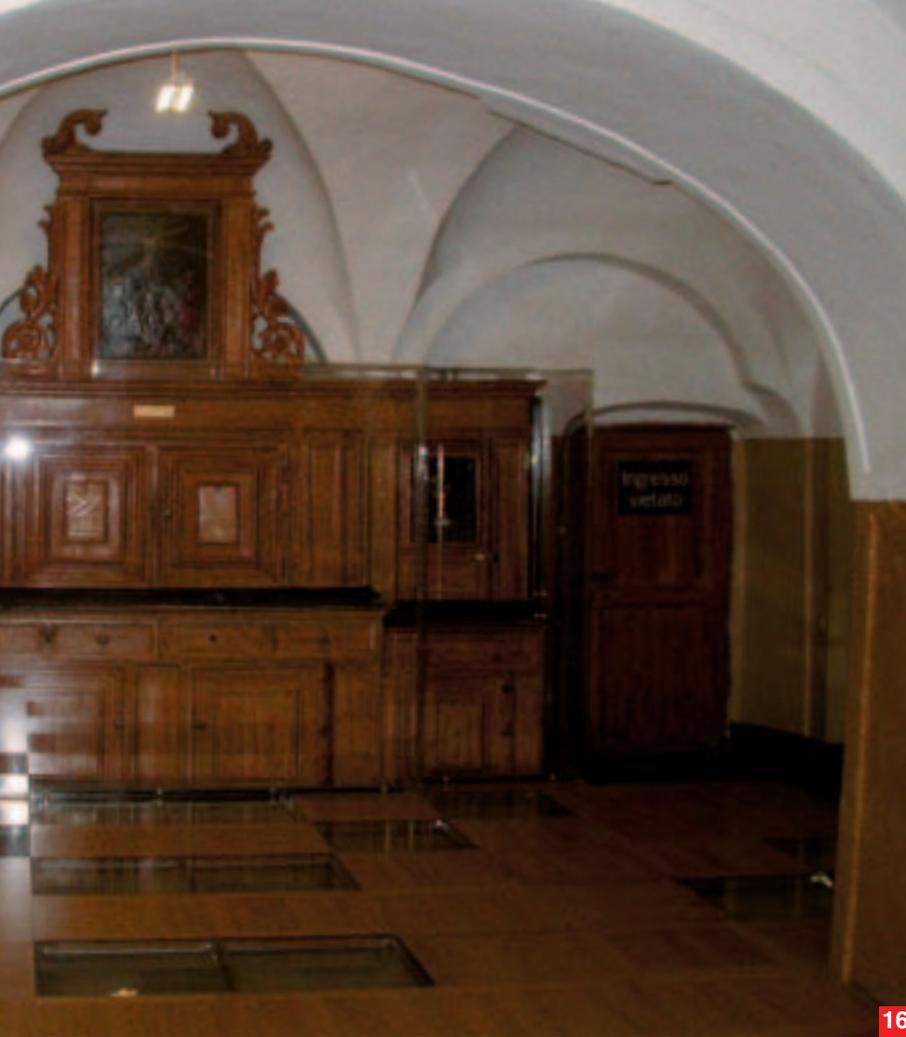
16

Foto 16.
Per accedere alla cella si passa attraverso la sacrestia del vecchio convento.
