Un restauro italiano per il Cremlino

Gran Palazzo del Cremlino: Ex Sala del Trono o di S.Andrea e Sala di S.Alessandro – Mosca (Russia)

Intervento: posa nuovo pavimento intarsiato

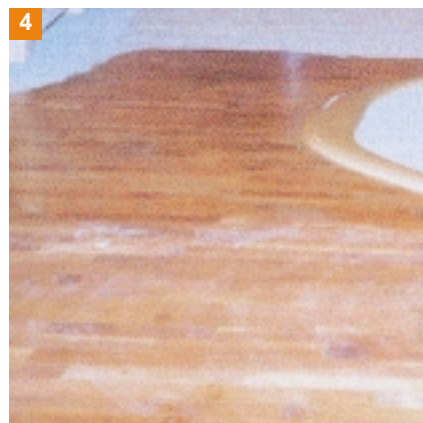
Foto 2. Il restauro dei pavimenti ha richiesto manodopera specializzata coordinata da artigiani italiani.

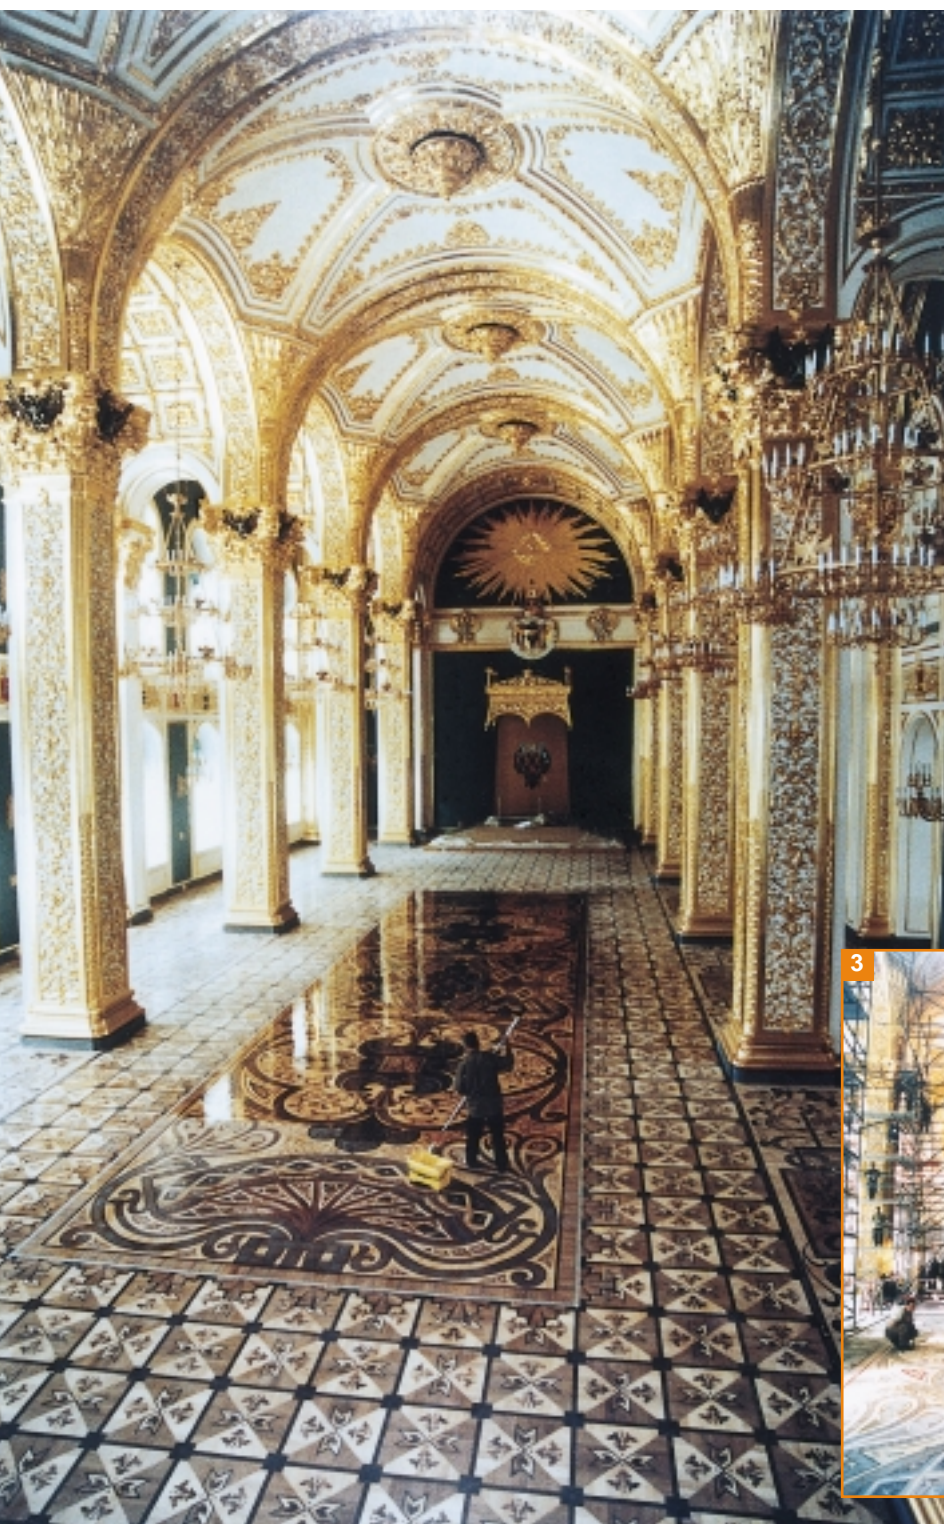
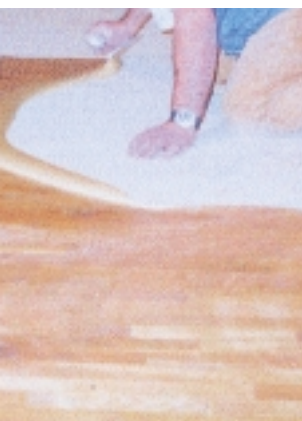
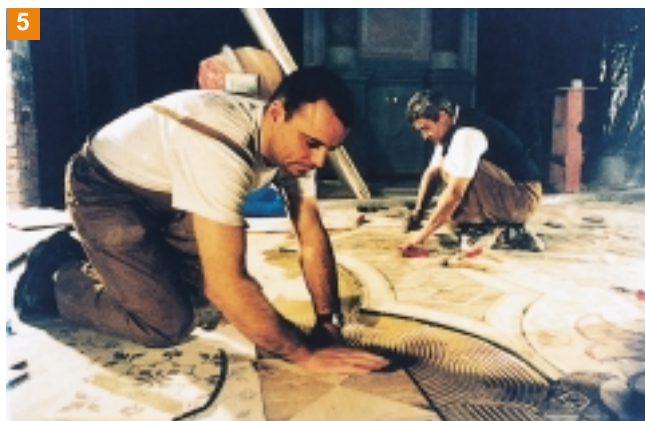
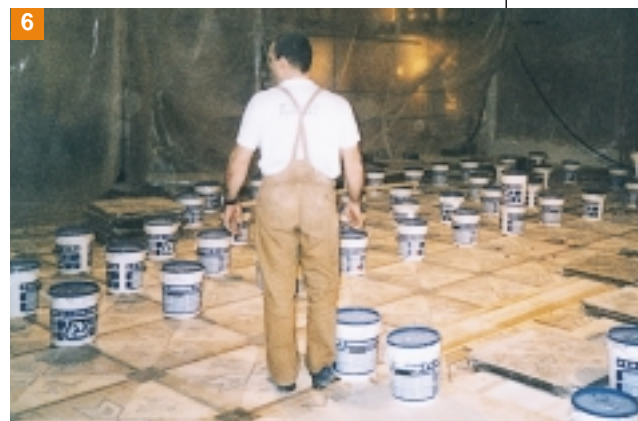
4

Foto 4, 5 e 6. Nelle foto alcune fasi della stesura, l'incollaggio e l'assemblaggio dei singoli elementi intarsiati del disegno centrale della Sala di S.Andrea. Per queste operazioni sono stati usati NIVORAPID E LIGNOBOND.

meccanicamente un nuovo assito sulle travi esistenti e procedere quindi a rasare, livellare e pareggiare i giunti di raccordo tra le tavole, utilizzando il rasante ad asciugamento ultrarapido NIVORAPID*. Ottenuta in tal modo la planarità del supporto si è collocato un altro supporto in multistrato perfettamente calibrato, vincolato al precedente mediante l'utilizzo di tasselli e LIGNOBOND*, adesivo poliuretano a due componenti,

Le caratteristiche di LIGNOBOND* garantiscono l'accoppiamento tra due materiali a base legnosa, senza modificare la stabilità dimensionale. La velocità di indurimento ha inoltre permesso di procedere in tempi brevi, solo 24 ore, sempre con LIGNOBOND*, alla successiva operazione di posa dell'ultimo strato preparatorio costituito da tavolette di 'lamparquet' di rovere dello spessore di 10 mm. In alcuni punti il 'lamparquet' è stato posato direttamente su sottofondo cementizio che, a causa della

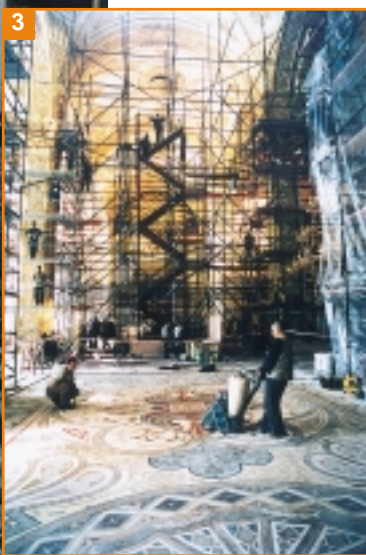
Foto 3. La fase finale della stuccatura della Sala del Trono o di S.Andrea. Sullo sfondo le impalcature necessarie per il restauro dei fregi a parete.

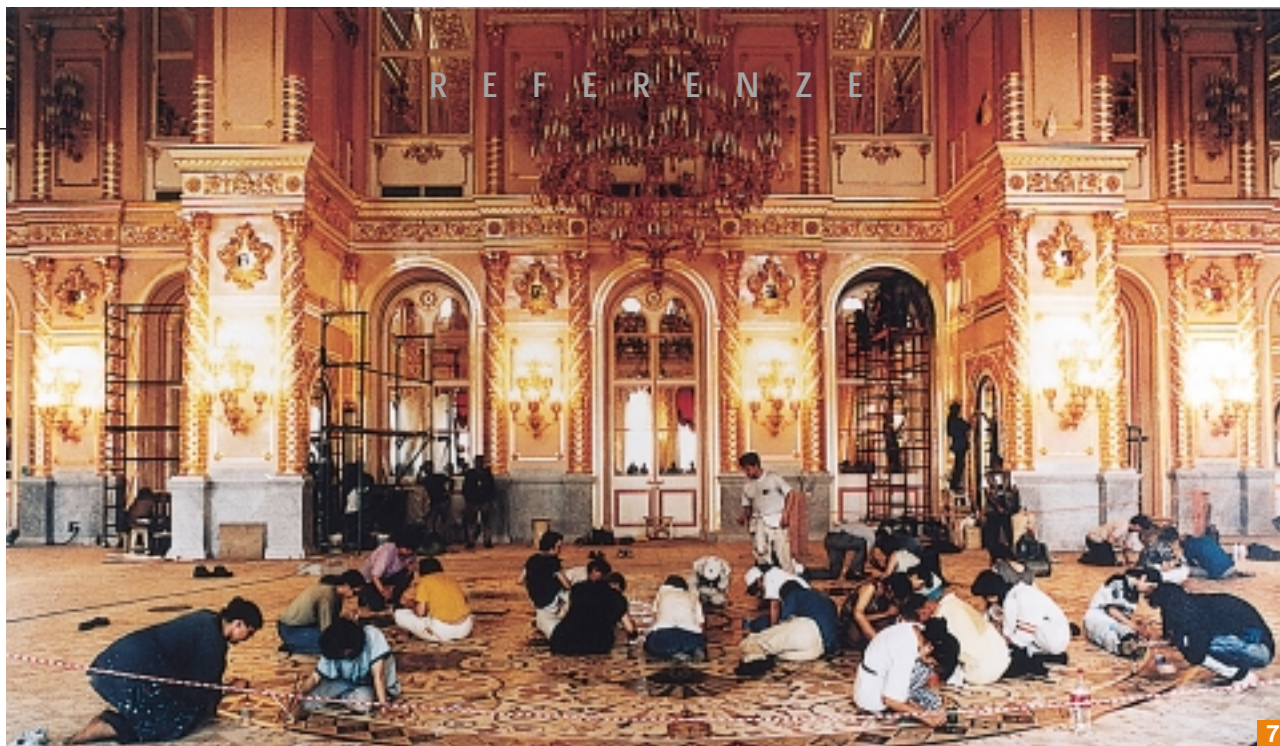
7

Foto 7. Il restauro del grande intarsio centrale nella Sala di S.Alessandro.

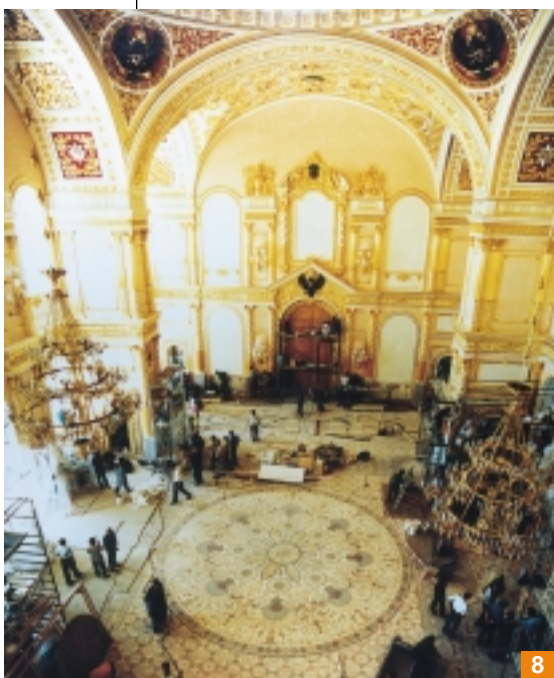
8

Foto 8. La Sala di S.Alessandro: vista dall'alto del complesso rosone intarsiato.
