VILLA DEL BALBIANELLO

Un antico complesso a picco sul lago di Como ritrova l'originale splendore

Restauro e conservazione delle facciate esterne

Villa del Balbianello, Lenno (CO)

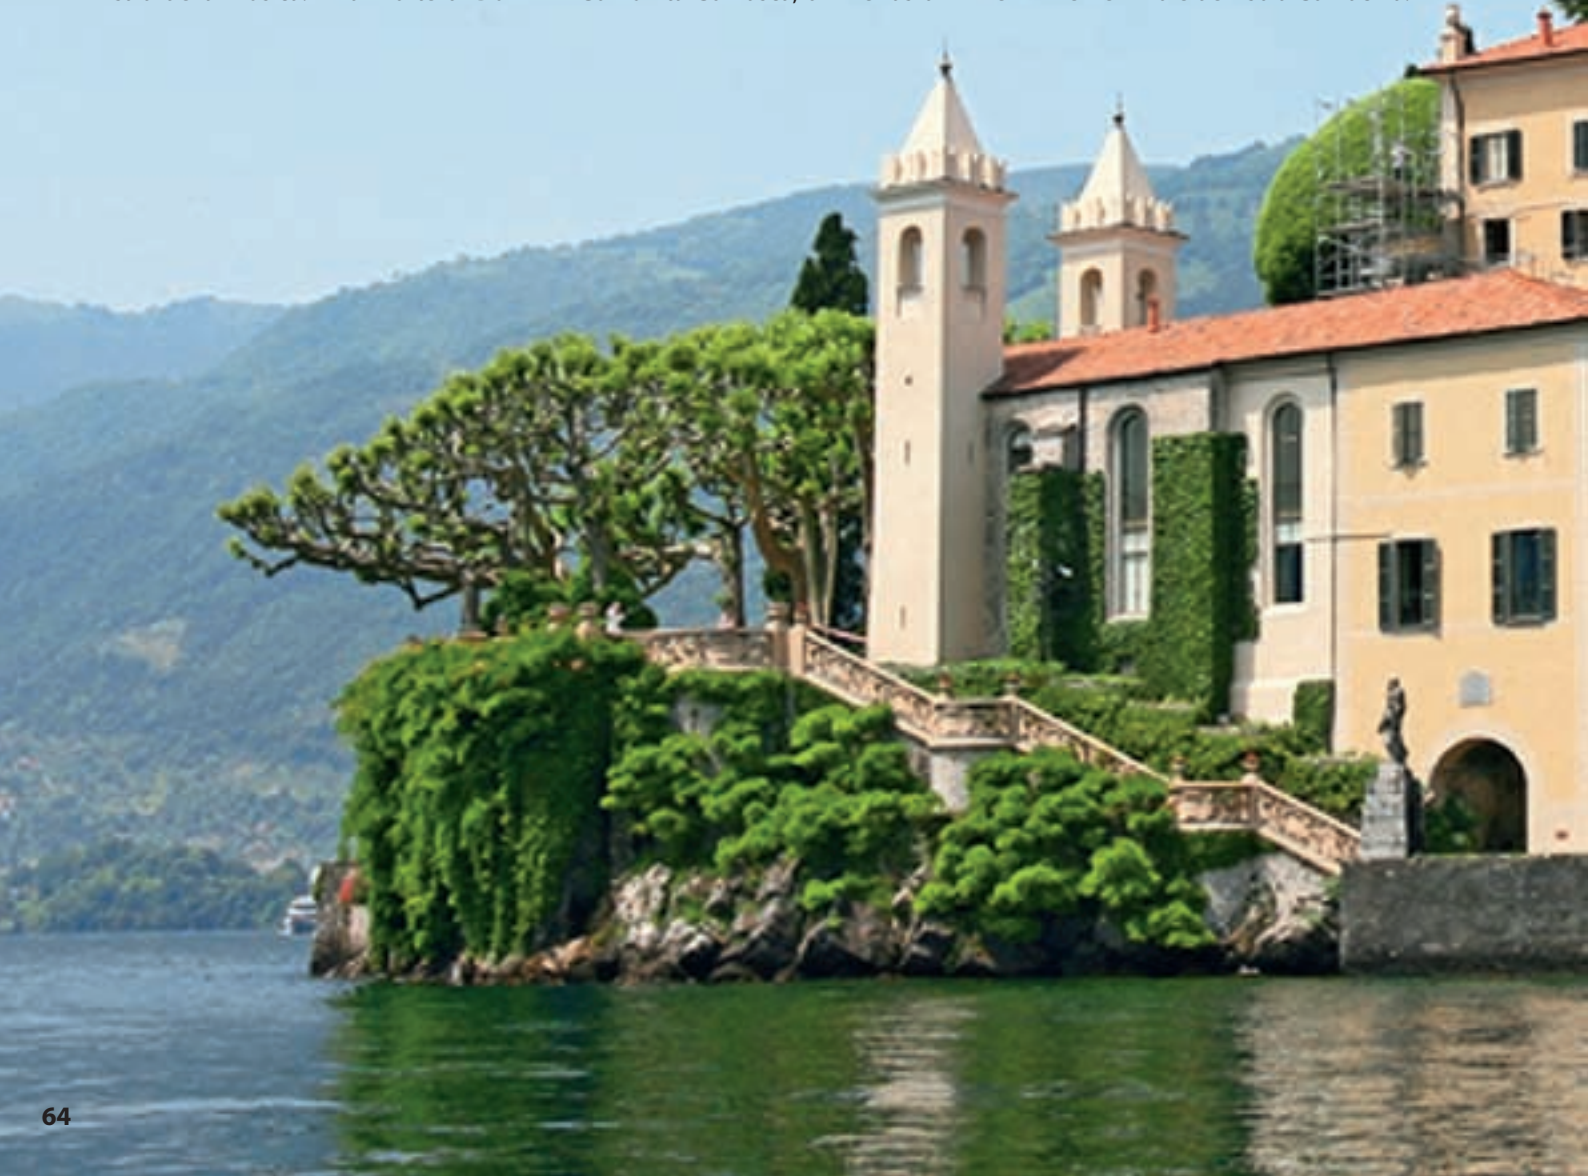
La villa si compone di due edifici residenziali, una chiesa e un portico aperto sul porticciolo dove fu inciso il motto "Fay ce que voudras" (Fa ciò che vuoi). Da qui una ripida scaletta a picco sul lago conduce alla villa, leggermente più in alto.

La loggia, che il cardinal Durini volle edificare appena sopra la casa, è la vera invenzione architettonica del Balbianello; allineata con la penisola, consente di ammirare contemporaneamente gli opposti paesaggi della Tremezzina e dell'isola Comacina.

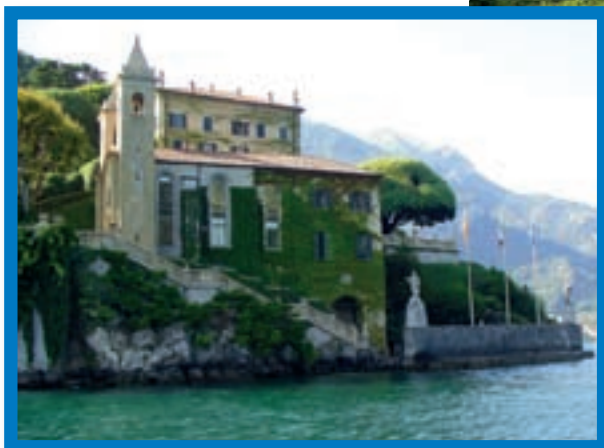
2

Foto 2. Le superfici della Villa sono state ripulite dai rampicanti e trattate con l'antialga e antimuffa SILANCOLOR CLEANER PLUS. Dove necessitava, le murature sono state sottoposte a iniezioni consolidanti con MAPE-ANTIQUE F21, miscelato con lattice LATEX PLUS. Nelle zone interessate dalla rimozione dell'intonaco, quest'ultimo è stato ripristinato con il ciclo MAPE-ANTIQUE RINZAFFO, MAPE-ANTIQUE MC e MAPE-ANTIQUE FC. Per la tinteggiatura finale è stato utilizzato il ciclo costituito da SILANCOLOR PRIMER e SILANCOLOR PITTURA. Successiva protezione con ANTIPLUVIOL W. Nel riquadro, la Villa prima dei lavori.

In accordo con la Committenza e la Soprintendenza per i Beni Architettonici e per il Paesaggio, nella persona dell'arch. Barbara Mazzali, la scelta di intervento in merito alla vegetazione, che inizialmente ricopriva la quasi totalità dei fronti della Villa del Balbianello, è stata quella di estirpare le vite canadese e l'edera. A seguito di quest'operazione le superfici che presentavano degradi causati da microrganismi biodeteriogeni, da depositi humiferi e da presenza di vegetazione rampicante, sono state

trattate con SILANCOLOR CLEANER PLUS, prodotto biocida in grado di eliminare gli apparati vegetali ancorati all'intonaco. Il gelsomino e il Ficus Repens sono stati invece conservati.

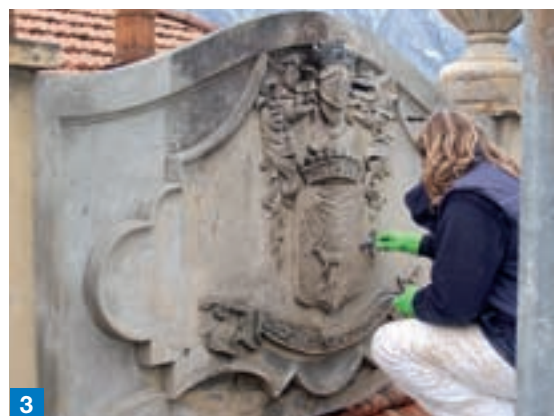
Foto 3. Pulitura dello stemma degli Arconati Visconti sulla facciata ovest della Villa.

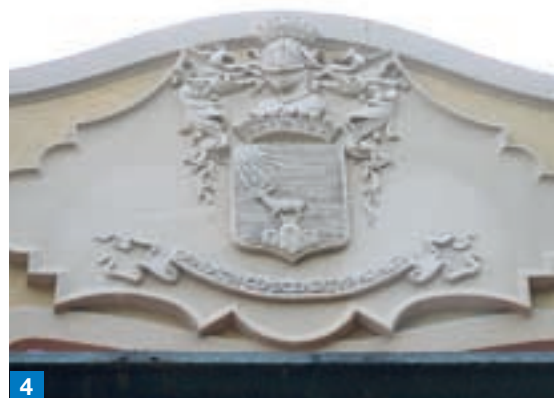
Foto 4. Prove di finitura dello stemma.

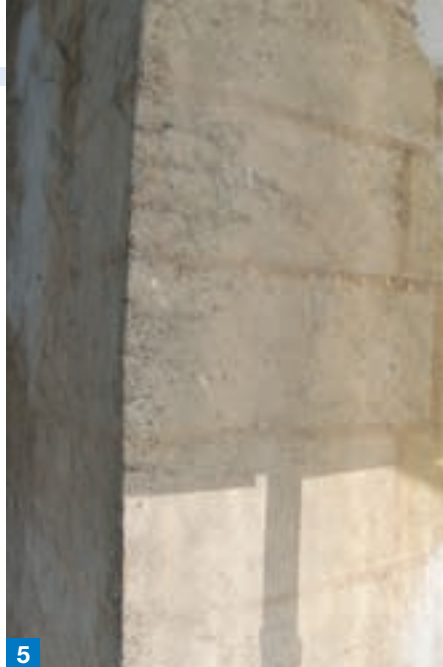
5

Foto 5. Il bugnato che decora la porzione di Villa affacciata sulla darsena era andato quasi completamente perso.

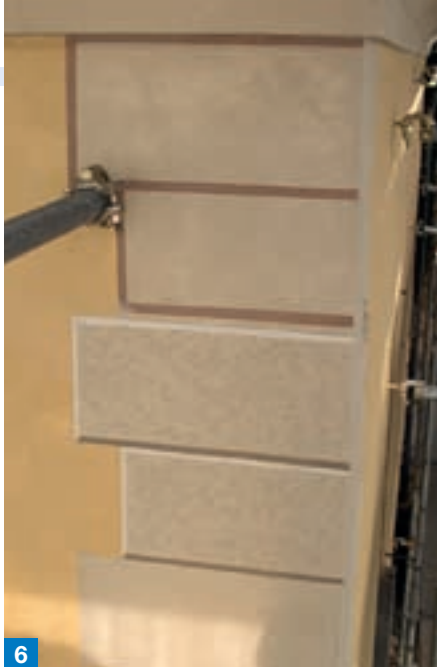
6

Foto 6. E' stato necessario liberarlo dalla vegetazione e trattarlo con SILANCOLOR CLEANER PLUS. Sono state poi ripristinate le finte bugne e le cornici originali grazie all'impiego di più colori a chiaro-scuro utilizzando SILEXCOLOR PRIMER e SILEXCOLOR PITTURA.

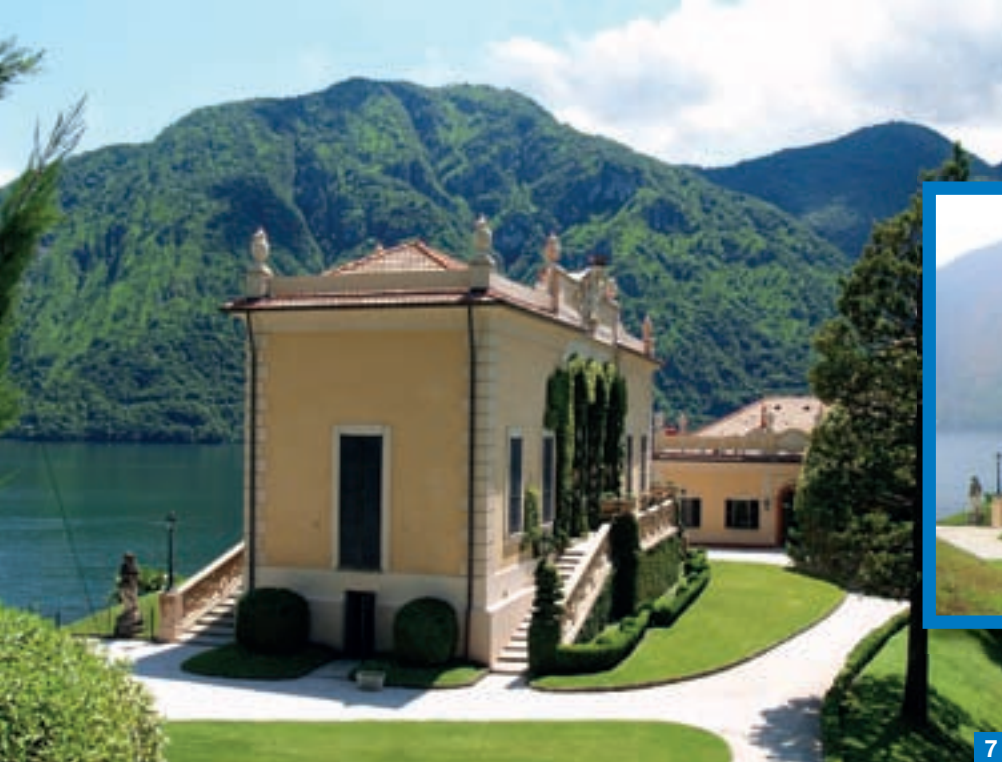
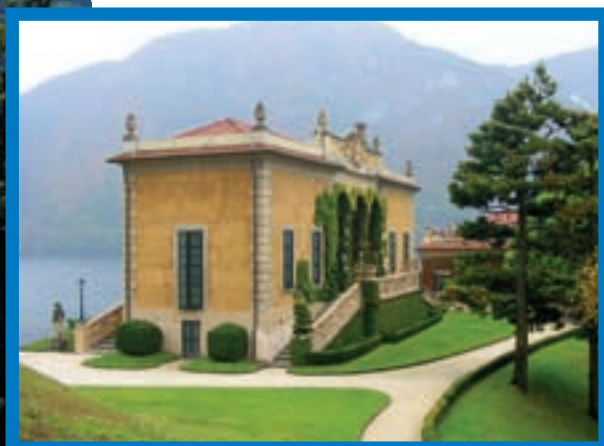
7

Foto 7. Dalle superfici esterne della Loggia è stato rimosso manualmente l'intonaco decoeso e degradato. L'intervento è continuato con la tinteggiatura avvenuta con SILEXCOLOR PRIMER e SILEXCOLOR PITTURA. Per un'ulteriore protezione le superfici sono state trattate con ANTIPLUVIOL W.

Nel riquadro, la Loggia prima dei lavori.

Finiture esterni della Loggia. Rispetto a quanto previsto in fase di progettazione, su tutti i prospetti della Loggia è stato necessario rimuovere totalmente il rivestimento realizzato durante l'ultimo intervento di manutenzione straordinaria. Tale rivestimento si presentava distaccato, decoeso e variamente degradato ed è stato rimosso manualmente con spatole piatte e martelline. Il trattamento sugli intonaci si è concluso con la tinteggiatura. Nella Casa del Custode e nella Loggia tale operazione è stata realizzata mediante applicazione di SILEXCOLOR PRIMER, fondo a base di silicato di potassio in soluzione acquosa utilizzato come promotore di adesione e per uniformare l'assorbimento del supporto prima dell'applicazione della pittura a base di silicato di potassio SILEXCOLOR PITTURA. Nella Villa, per garantire la compatibilità con le tinteggiature conservate, è stata utilizzata la pittura a base di resina silconica SILANCOLOR PITTURA, preceduta dalla stesura di un fondo a base di resina silconica in dispersione acquosa per uniformare l'assorbimento del supporto SILANCOLOR PRIMER.

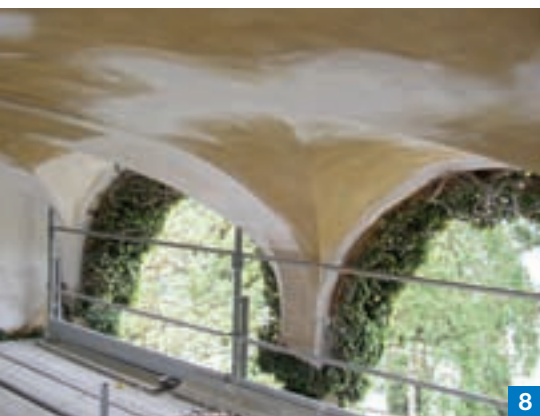
8

Foto 8. Stuccatura delle lesioni, presenti sulla volta della Loggia.

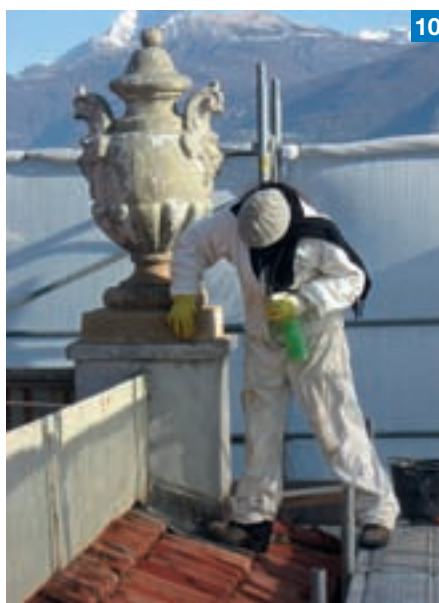
10

Foto 10. Anche gli elementi decorativi della Loggia sono stati puliti e protetti con ANTIPLUVIOL W.

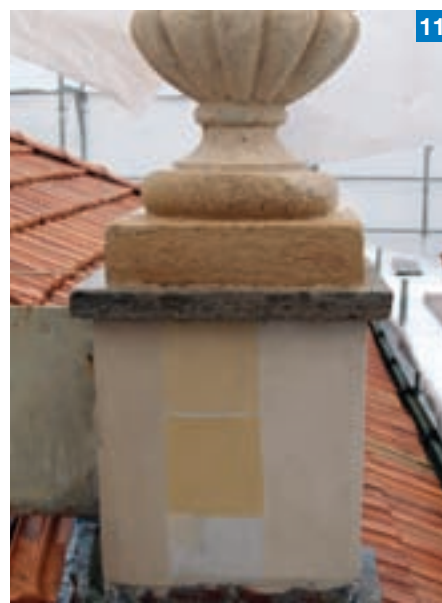
11

Foto 11. La fase finale è stata la prova colore realizzata sugli intonaci con SILANCOLOR PRIMER e SILANCOLOR PITTURA.

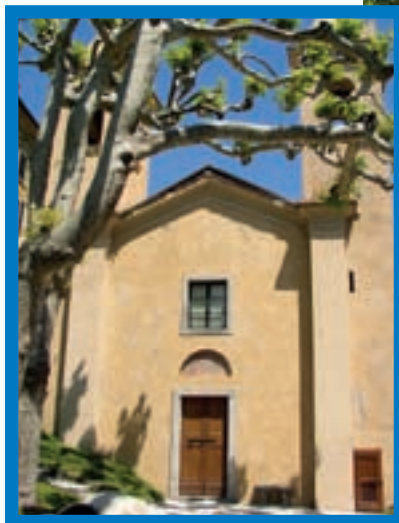
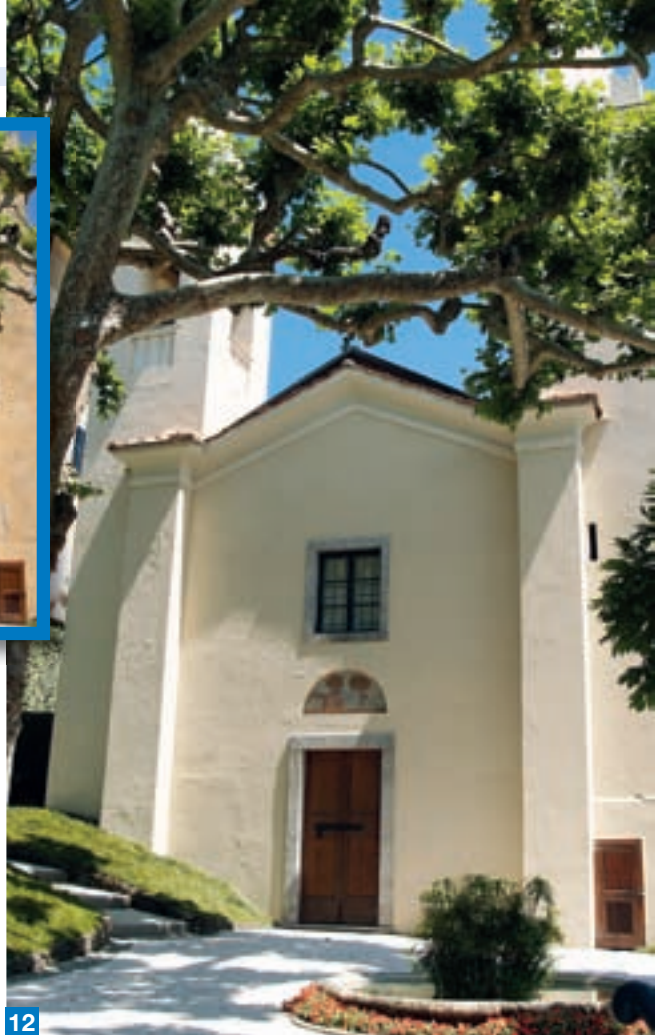
Foto 12. La merlatura delle torri e i rivestimenti della chiesa sono stati puliti e sottoposti a interventi di raschiatura parziale delle tinte. La fase finale ha visto l'applicazione di tinte ai silicati SILEXCOLOR PITTURA, previa applicazione di SILEXCOLOR PRIMER. Successiva protezione idrorepellente e incolore con ANTIPLUVIOL S. Nel riquadro, la Chiesa prima dei lavori.

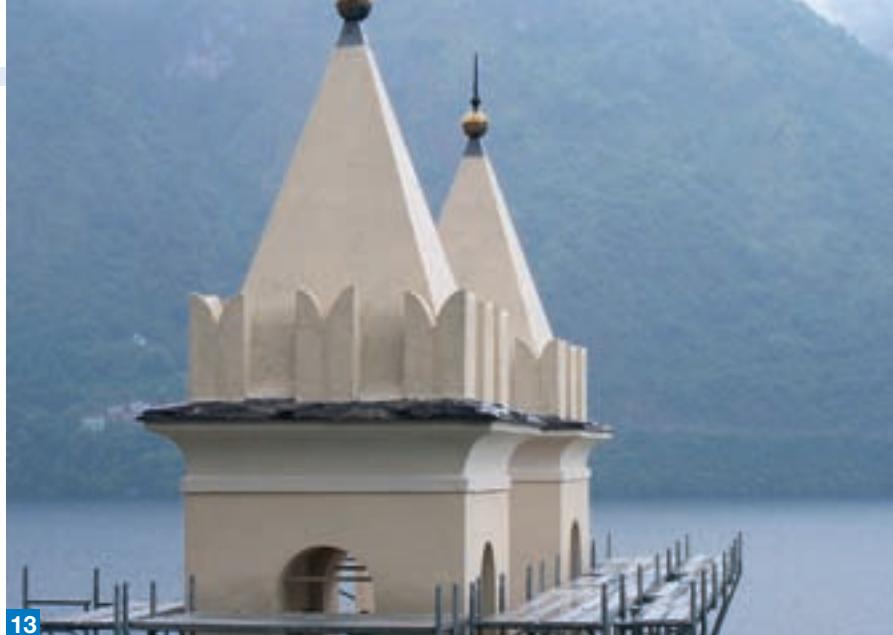
Foto 13 e 14. La merlatura delle torri è stata pulita e le tinte preesistenti sono state raschiate parzialmente. La finitura è avvenuta con l'applicazione di tinte ai silicati SILEXCOLOR PITTURA, previa applicazione di SILEXCOLOR PRIMER. Successiva protezione finale con ANTIPLUVIOL S.

Merlatura. La merlatura a coronamento delle torri della chiesa aveva bisogno di interventi di pulitura e di raschiatura parziale delle tinte o totale dei

rivestimenti. La scelta degli interventi ha seguito, sia nelle fasi lavorative che nell'applicazione dei prodotti, quella effettuata sulle cornici dipinte descritta sopra.

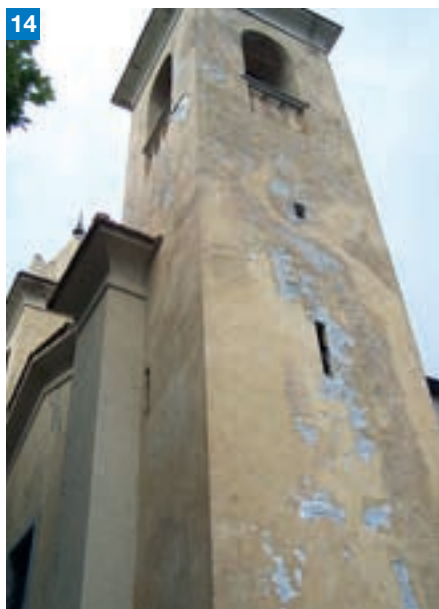
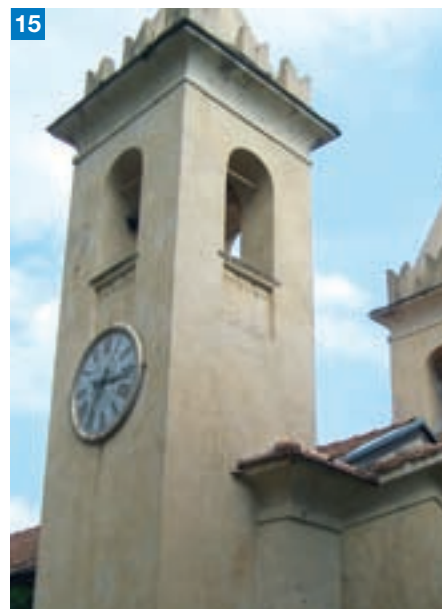
Foto 15. Anche il quadrante dell'orologio, dopo un'attenta pulizia, è stato protetto con l'impregnante ANTIPLUVIOL W.

Orologio. L'orologio sulla torre ovest della Villa è stato completamente pulito dal deposito superficiale, eseguendo una prima pulitura a umido con un lavaggio manuale effettuato con acqua demineralizzata o deionizzata, spruzzata sulla superficie così da asportare i depositi idrosolubili, ed eseguendo contemporaneamente una spazzolatura manuale con spazzole morbide di saggina. Successivamente è stato eliminato lo strato lucido e ingiallito di pittura protettiva presente sul quadrante dell'orologio e di origine non ben definita. Tutte le parti metalliche del quadrante dell'orologio e dei supporti sono state accuratamente trattate e sono stati ridipinti lo sfondo del quadrante, i numeri romani e alcune porzioni con doratura.

Alla fine è stato applicato come protettivo l'impregnante ANTIPLUVIOL W per poter conservare e proteggere maggiormente l'orologio posizionato su un lato della torre, particolarmente esposto alla pioggia e con una scarsa esposizione ai raggi del sole nei mesi invernali.

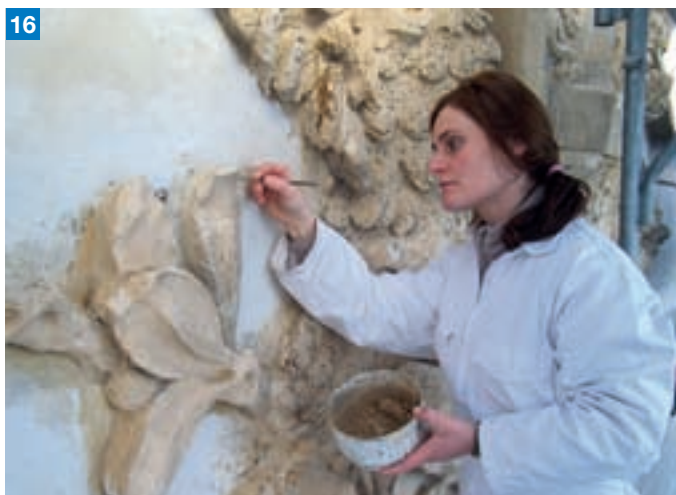
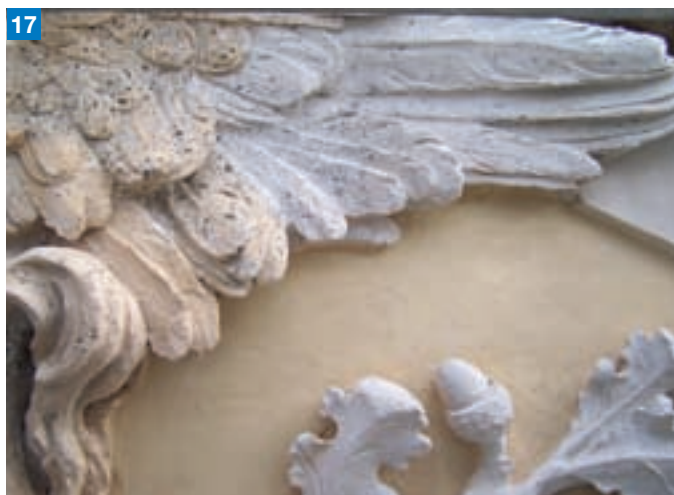
Foto 16 e 17. Le decorazioni del fastigio della Villa e della Loggia sono state trattate precedentemente con SILANCOLOR CLEANER PLUS. L'integrazione cromatico-pittorica è stata realizzata con SILANCOLOR PITTURA, previa applicazione di SILANCOLOR PRIMER. Successiva protezione finale con ANTIPLUVIOL W.

Fastigio della Villa. L'apparato in cemento decorativo sul prospetto ovest della Villa, realizzato durante i restauri eseguiti negli anni '70, prima di una generale pulitura a umido e di puliture a impacco per asportare depositi particolarmente resistenti, croste nere, macchie di ossidi di rame e ferro, è stato trattato con SILANCOLOR CLEANER PLUS.

Sono state eseguite le operazioni di stuccatura, dopo la rimozione delle stuccature e delle integrazioni cemen-

tizie, e la ricostruzione dei modellati con MAPE-ANTIQUE MC. Gli interventi di consolidamento delle pietre artificiali sono stati realizzati con applicazione del CONSOLIDANTE 8020, la cui quantità da applicare per unità di superficie è stata determinata in seguito a prove per verificare le capacità di assorbimento del materiale. Questi elementi sono stati finiti con una velatura cromatica realizzata con SILANCOLOR PRIMER e SILANCOLOR PITTURA e protetta con ANTIPLUVIOL W.

Nelle specchiature del fastigio si è provveduto alla ricostruzione della geometria mediante riparazione dell'intonaco. Quest'operazione è stata eseguita previa demolizione delle parti di intonaco distaccate e successiva esecuzione di rappezzature con la malta MAPE-ANTIQUE MC con caratteristiche tecniche simili e compatibili a quelle degli intonaci esistenti.

Questo elemento decorativo presentava aree dove i ferri di armatura erano completamente a vista e risultavano in avanzato stato di corrosione. È stato necessario perciò procedere, dopo un'accurata pulizia, al loro trattamento passivante con la malta cementizia anticorrosiva MAPEFER 1K.

Il trattamento finale degli sfondati e delle cornici è continuato con la tinteggiatura delle superfici con SILANCOLOR PITTURA, preceduta dalla stesura del fondo a base di resina silconica in dispersione acquosa SILANCOLOR PRIMER per uniformare l'assorbimento del supporto.

Fastigio della Loggia. I fastigi in cemento decorativo del XIX secolo, posti a coronamento dei prospetti sud e nord della Loggia, sono stati trattati con SILANCOLOR CLEANER PLUS, eseguendo una generale pulitura a umido e localizzate puliture a impacco per

Gli altorilievi in cemento decorativo sono stati sottoposti a operazioni di stuccatura, previa rimozione delle stuccature e delle integrazioni cementizie preesistenti e la ricostruzione dei modellati, così come il consolidamento delle pietre, sono stati impiegati i prodotti menzionati nel precedente paragrafo. Si è inoltre provveduto alla velatura cromatica degli altorilievi in cemento decorativo con SILANCOLOR PRIMER e SILANCOLOR PITTURA, seguita dall'applicazione del protettivo idrorepellente ANTIPLUVIOL W.

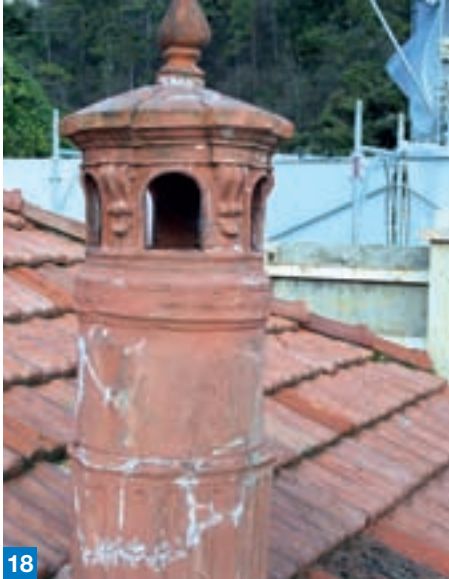
Foto 18 e 19. I camini in cotto sono stati consolidati con iniezioni di resina epossidica EPOJET e di adesivo epossidico EPORIP. La protezione finale ad azione idrorepellente è avvenuta con ANTIPLUVIOL S.

I camini in cotto sul corpo della Villa sono stati tutti restaurati mediante un intervento di consolidamento struttu-

rale realizzato con iniezioni di resina epossidica EPOJET. Sono state anche effettuate iniezioni consolidanti per la messa in sicurezza del fusto eseguite tra il manufatto in cotto e la superficie interna cementizia. Questo intervento ha visto l'utilizzo dell'adesivo epossidico EPORIP e la successiva esecuzione di sigillature con malte policrome a base di cocchio pesto e calce idraulica naturale, additivata con LATEX PLUS al 5% in acqua deionizzata. Si è inoltre provveduto all'adeguamento cromatico delle ricostruzioni e delle sigillature. L'intervento si è concluso con l'applicazione del consolidante finale ad azione idrorepellente ANTIPLUVIOL S. DM
