# SCULTURE PROTETTE

Nell'intervento sulla facciata della chiesa di Santa Marcellina e San Giuseppe a Milano gli altorilievi sono stati protetti con una malta cementizia elastica.

**Chiesa di Santa Marcellina e San Giuseppe alla Certosa - Milano**

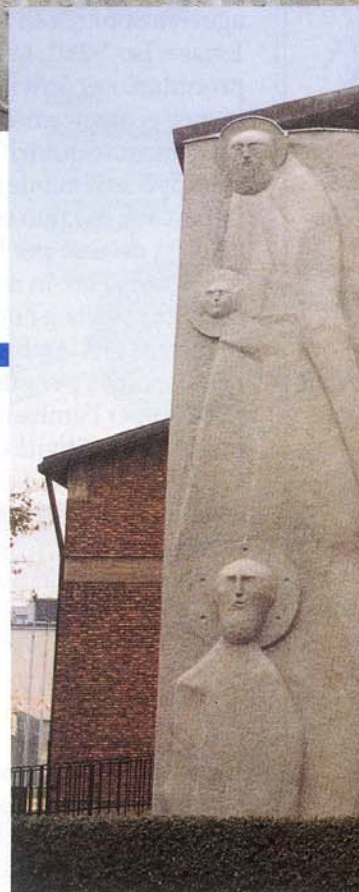
FOTO 1

pesante molte tonnellate, e il corpo di sostegno in cemento armato. Inoltre la rete portaintonaco si era arrugginita a causa del distacco di gran parte della malta.

Durante il primo sopralluogo, avvenuto nella primavera del 1997, si è subito notata la gravità della situazione perché si evidenziava, attraverso una lesione verticale tra altorelievo e corpo di sostegno in cemento armato, un distacco tra i due elementi costruttivi: l'altorelievo,

Il progetto e la realizzazione dell'intervento hanno quindi riguardato, in primo luogo, la messa in sicurezza dell'altorilievo con ancoraggi chimici tra quest'ultimo e il supporto in cemento armato. È stata quindi realizzata una protezione finale di tutta la facciata con un sistema cementizio che si è adattato, per colore e deformabilità, al supporto debole e microfessurato.

L'intervento è iniziato nel settembre 1998 con la realizzazione in facciata, mediante carotatrice, di fori passanti inclinati che hanno raggiunto il muro di sostegno in cemento armato. In tali fori, opportunamente depolverati e asciugati con aria compressa, sono state inserite delle calze a maglia finissima in acciaio inossidabile che hanno permesso di far defluire fino al muro di sostegno la resina epossidica liquida. Poiché tra la superficie delle figure in altorilievo e il muro di sostegno sono presenti dei vuoti, le calze sono state inguainate in un nastro adesivo che ha impedito la fuoriuscita di resina dalla maglia stessa.

Si è quindi proceduto a una prima colata di preconsolidamento con EPOJET, resina epossidica bicomponente a elevata fluidità. Con questo materiale si sono collegate le parti sciolte del calcestruzzo derivanti dall'azione della perforazione. A questa operazione ha fatto seguito l'applicazione per colata di EPORIP, resina epossidica bicomponente a media viscosità per incollaggi strutturali tra elementi lapidei e metallici (foto 1). Nei fori, così preparati, sono state infilate delle barre tonde in acciaio inossidabile ad aderenza migliorata che hanno fatto rifluire la resina liquida fino al bordo

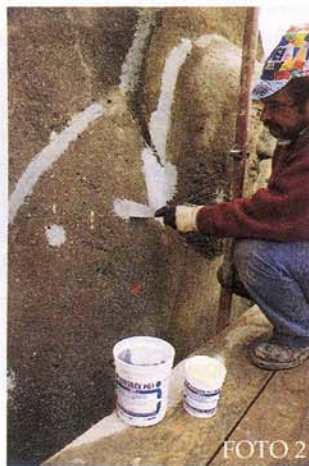
FOTO 2

I fori sono quindi stati chiusi con ADESILEX PG1, adesivo epossidico a consistenza tissotropica per incollaggi strutturali (foto 2).

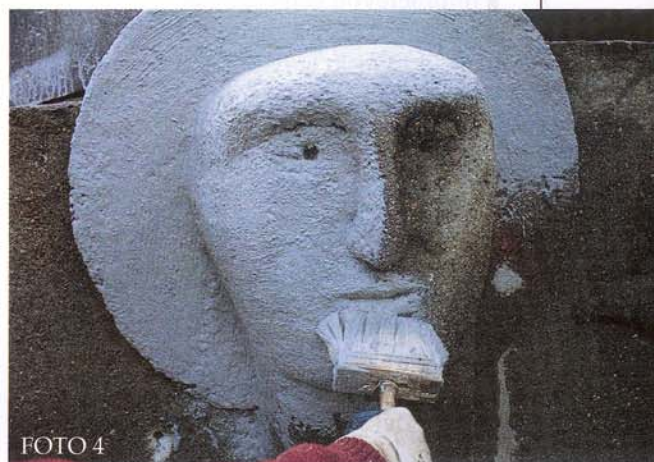
FOTO 4

stata fatta una campagna di campionature con differenti apporti di cemento bianco in sostituzione parziale del componente in polvere.  
Il MAPELASTIC chiaro, oltre a garantire assoluta protezione alle intemperie, ha quindi pienamente soddisfatto le

aspettative di candore che dovevano emanare dalla pelle le figure sacre in superficie.

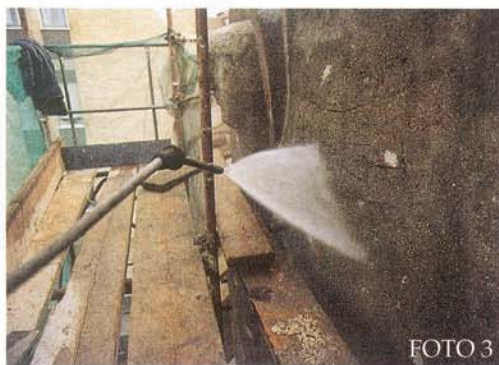
FOTO 3

La superficie originaria a cemento, peraltro, si presentava molto irregolare e grezza e quindi non era possibile utilizzare, per l'applicazione, spatole metalliche che avrebbero uniformato le superfici lisciandole. Dopo un accurato lavaggio (foto 3), si è trovato la soluzione ottimale nell'applicare a pennellina MAPELASTIC (foto 4), malta cementizia elastica bicomponente che, grazie ai polimeri contenuti, garantisce perfetta resistenza chimica agli agenti aggressivi presenti in città come Milano, come anidride solforosa e carbonica. Inoltre, poiché il colore finale di MAPELASTIC era troppo scuro come aspetto ultimo, è
