**La conservazione  
di un capolavoro  
d'architettura:  
i sistemi Mapei  
per il restauro,  
certificato LEED\*, del  
Museo Guggenheim  
di New York**

**Solomon R. Guggenheim Museum, New York (USA)**

**Intervento:** protezione dei ferri di armatura; recupero di numerose sezioni di superfici in calcestruzzo degradato; impermeabilizzazione e protezione delle superfici esterne in calcestruzzo con una finitura elastomera

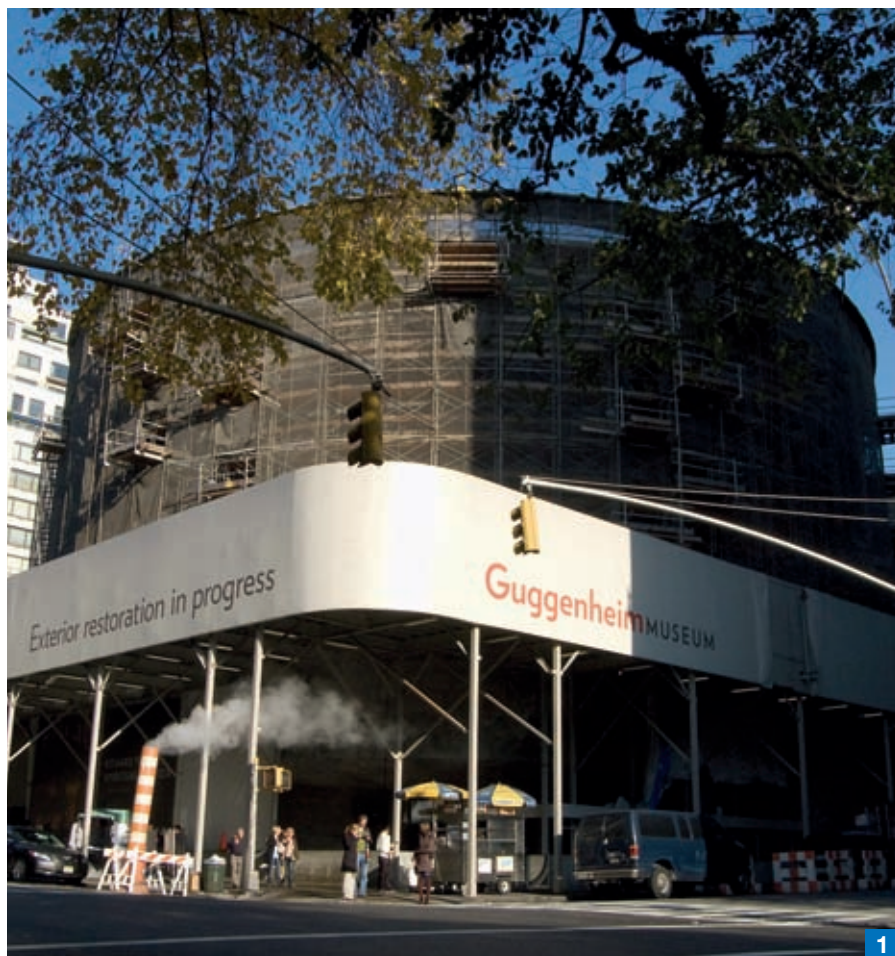
Foto 1.  
2007: ha inizio l'intervento di recupero del Museo Guggenheim.

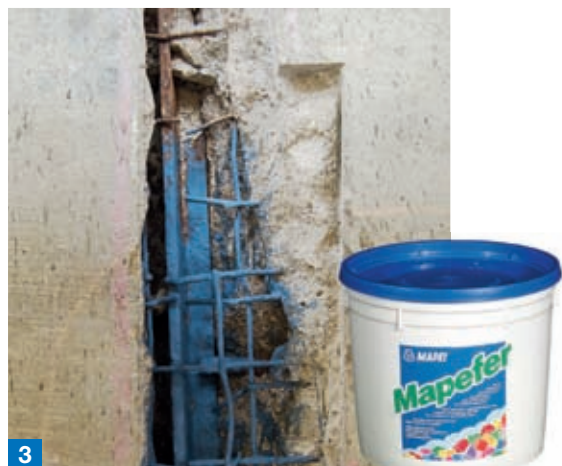
Foto 2.  
2007: analisi delle zone degradate e delle fessurazioni delle superfici esterne.

Dopo che l'impresa incaricata di effettuare i lavori ha rimosso i vari strati di finitura applicati sulle superfici esterne dell'edificio nel corso degli anni, i tecnici dell'ICR e gli strutturisti hanno tracciato una mappa delle fessurazioni presenti, distinguendo tra di esse quelle soggette a movimento (e divenute

dunque giunti di dilatazione) e quelle causate dal ritiro del calcestruzzo. Era evidente che i differenti tipi di fessurazioni dovevano essere trattati con diversi metodi di intervento.

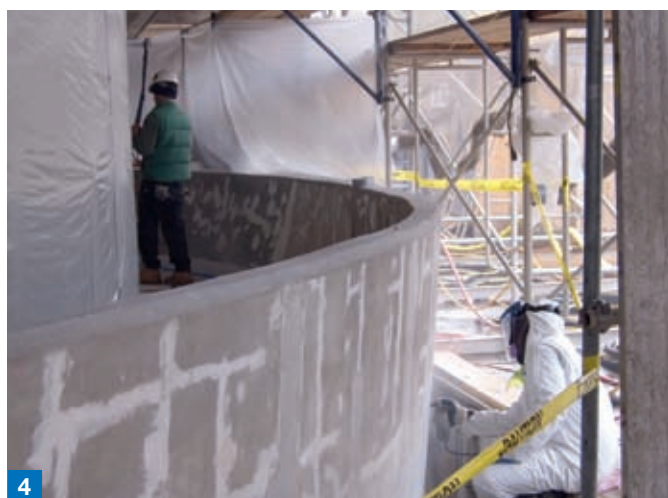
Foto 4.  
2007 - 2008: recupero di alcune sezioni della facciata circolare esterna del Museo con la malta Planitop XS.

Dopo l'asciugamento di MAPEFER 1K si è proceduto alla riparazione di numerose sezioni di calcestruzzo degradato con PLANITOP XS, speciale malta tisotropica monocomponente, a presa normale, prodotta negli stabilimenti americani di Mapei Corp. e distribuita sul mercato americano dalla consociata locale del Gruppo Mapei.

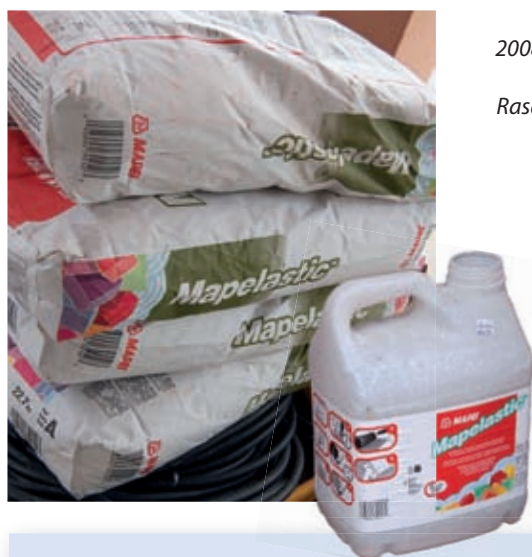
Foto 5.  
2008: applicazione di Elastocolor Rasante a spruzzo.

Considerati i notevoli movimenti a cui è soggetta la struttura del Museo Guggenheim, così come già nel caso della protezione, era necessario che anche la finitura fosse flessibile. Si è dunque scelto di impiegare ELASTOCOLOR RASANTE, rasatura colorata fibrorinforzata, applicata in questo caso a spruzzo con airless. Dopo l'asciugamento, ELASTOCOLOR RASANTE forma uno strato continuo che, grazie anche alla presenza di fibre, è in grado di seguire, senza fessurare, le dilatazioni del supporto.
