# I ponti strallati di Malpensa

## Manutenzione straordinaria per le vie d'accesso al Terminal 1 dell'aeroporto Milano-Malpensa "Città di Milano"

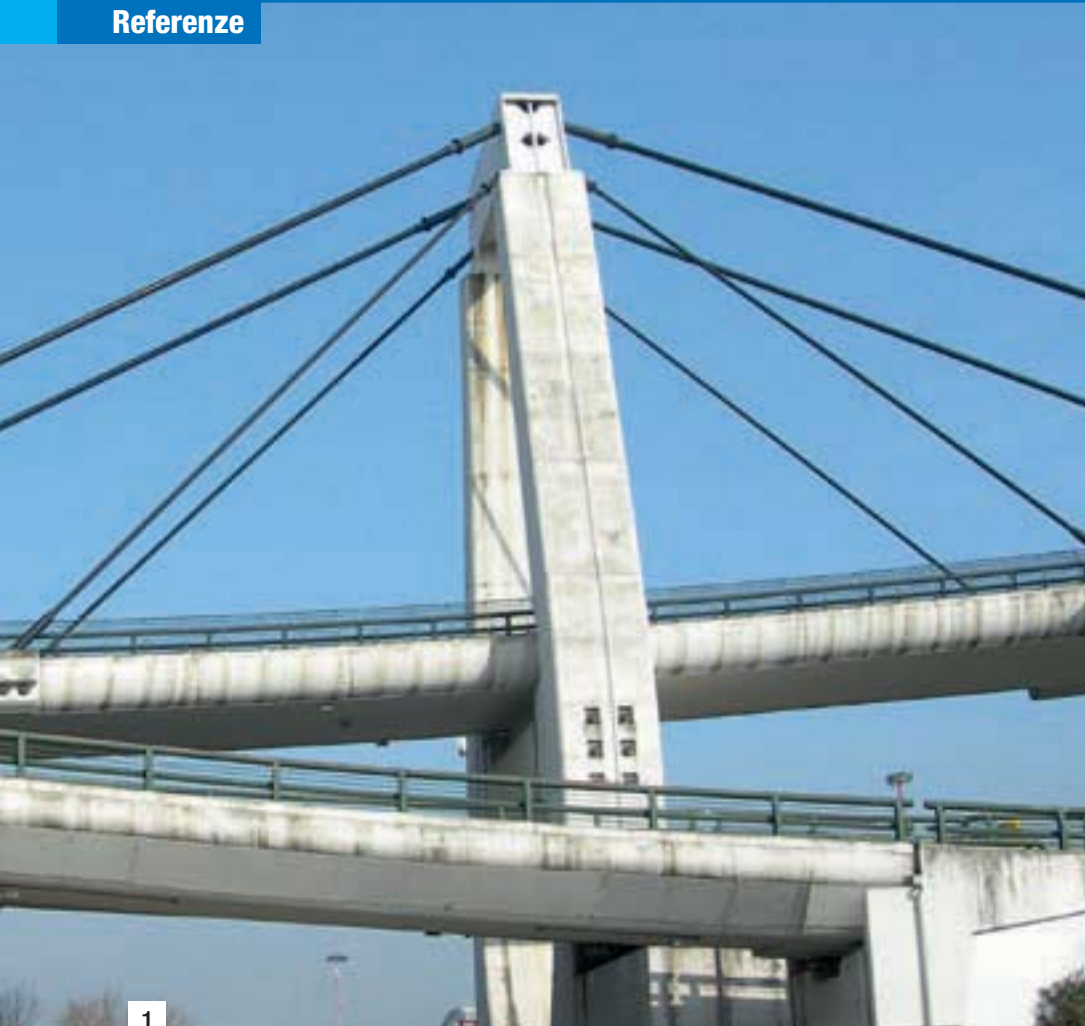
1

**Foto 1.** Come si presentava il ponte prima dell'intervento.

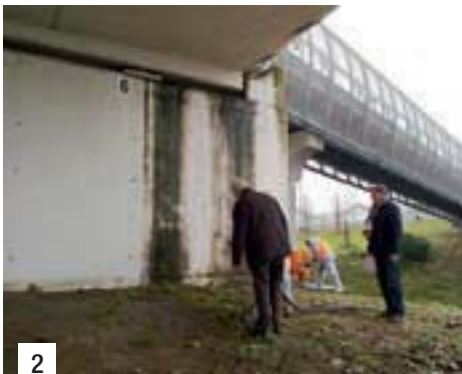
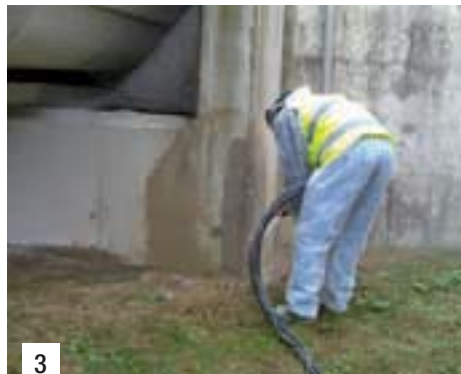
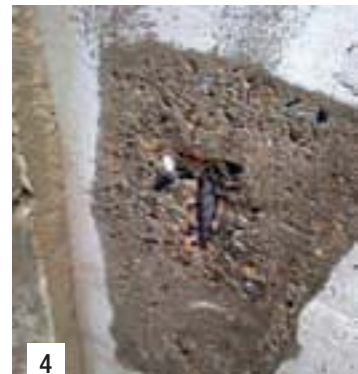
**Foto 2, 3 e 4.** La fase iniziale dedicata alle prove in situ è stata molto importante, perché ha determinato gli stati di degrado e i prodotti da utilizzare per ripristinare e proteggere il manufatto.
