La manutenzione d

Un problema di non facile soluzione: recuperare rive e canali in una città di grande bellezza come Venezia.

ei canali veneziani

Canali di Venezia

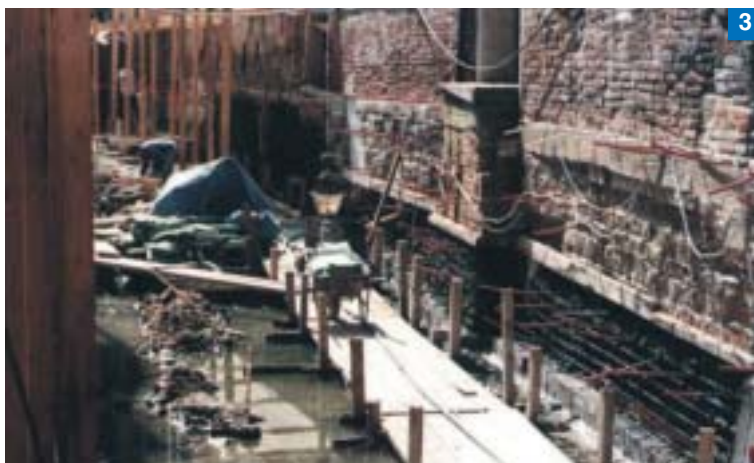
Figura 2. Scavo in presenza di acqua per la manutenzione viabile e igienica.

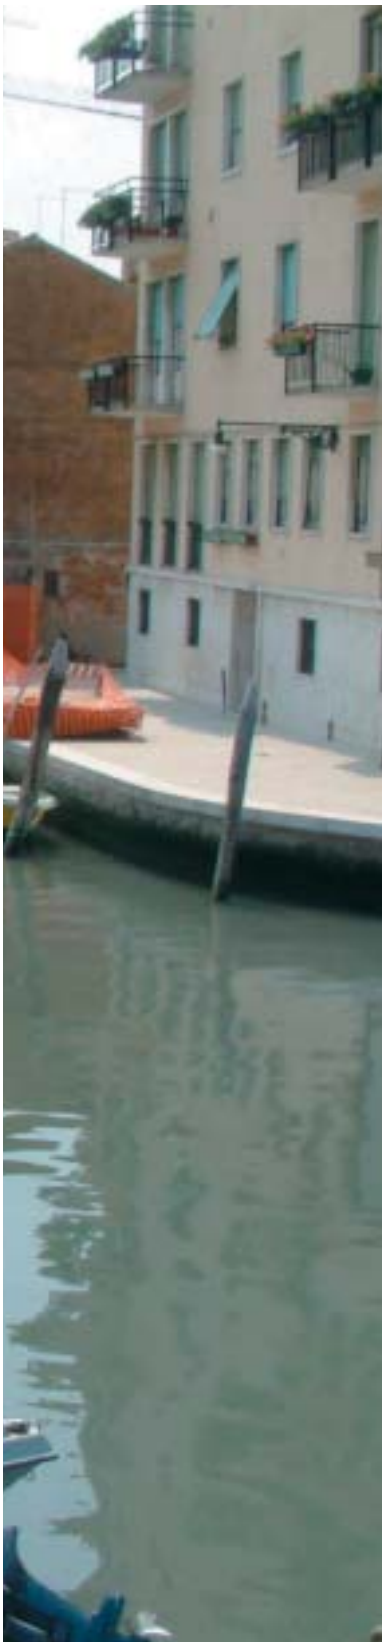
Foto 7. Le fondamenta dell'Arzere dopo il risanamento effettuato con iniezioni di Stabilcem HV nei muri di sponda e il rifacimento dello zoccolo con malta MapegrouT T60S.
