SANT'APOLLINARE NUOVO

Sistemi ad alta tecnologia sono stati adottati negli interventi di restauro e ristrutturazione del complesso Basilicale di Sant'Apollinare Nuovo a Ravenna.

di *Natasha Calandrino*

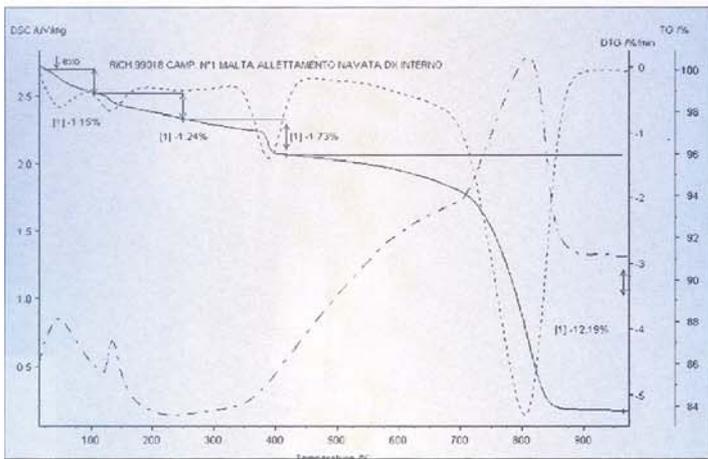
A. Analisi TG/DSC eseguita sul campione di malta d'allettamento della navata destra interna. Il programma TG/DSC permette di valutare in maniera quali/quantitativa il contenuto di gesso nelle sue forme emidrato/bidrato, le sostanze organiche presenti, la calce e il carbonato di calcio

L'analisi eseguita sul campione di malta di allettamento prelevato dalla navata della Basilica ha rivelato una composizione mista di calci aeree (completamente carbonatate), miscelate con inerti silicei, perlopiù quarzo e feldspati di sodio e potassio. La quantità di gesso ritrovata fa supporre che esso non provenga dalle sostanze inquinanti presenti nell'atmosfera, ma che sia stato utilizzato in origine per modificare la "plasticità" della malta (tecnica in uso nel passato). In fase di restauro la presenza di gesso ha reso necessario adottare una particolare tecnica a base di materiali tecnologicamente avanzati: il gesso impedisce infatti l'uso di sostanze a base cementizia con cui reagisce dando luogo alla formazione di ettringite. Ricordiamo che l'ettringite provoca la delaminazione degli strati con conseguente distruzione del manufatto.

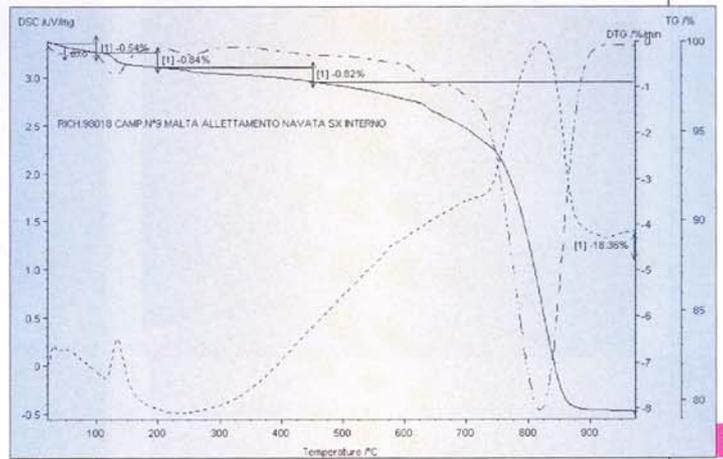
B. Analisi TG/DSC eseguita sul campione di malta d'allettamento della navata sinistra interna

Dallo studio dei campioni della malta d'allettamento si evince che si tratta di una malta a base di calce, miscelata con inerti di tipo siliceo. L'analisi diffrattometrica rivela in

questo caso la presenza di ettringite, prodotta dalla reazione tra calce libera, gesso e argille presenti nella sabbia dell'intonaco, cosa che fa presumere che in epoca moderna siano stati fatti alcuni ritocchi della muratura con la calce.

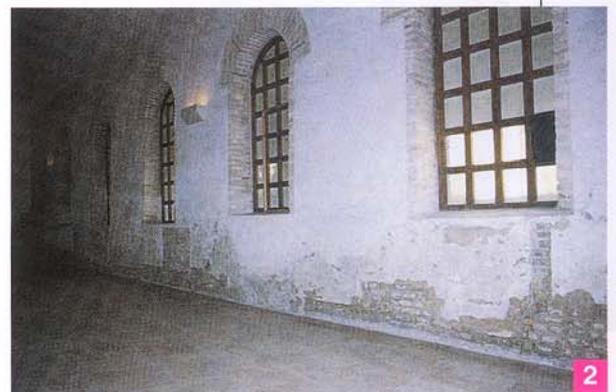
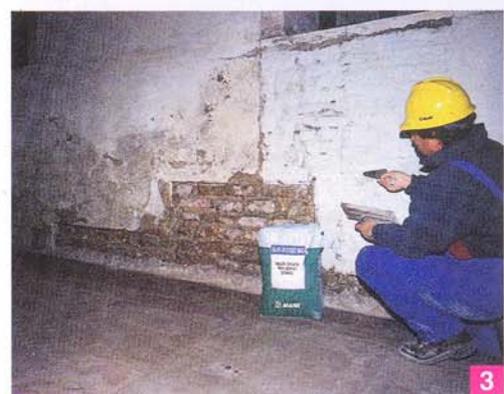
I risultati conseguiti dalle analisi hanno permesso di individuare la migliore tecnica per il restauro della Basilica, attuato attraverso l'uso del sistema MAPE-ANTIQUÉ. Su entrambe le navate è stato quindi eseguito uno sprizzo con MAPE-ANTIQUÉ LC, legante speciale privo di cemento e resistente ai solfati per intonaci macroporosi. La stilatura delle fughe sulla muratura lasciata a vista e su quella poi protetta dall'intonaco e

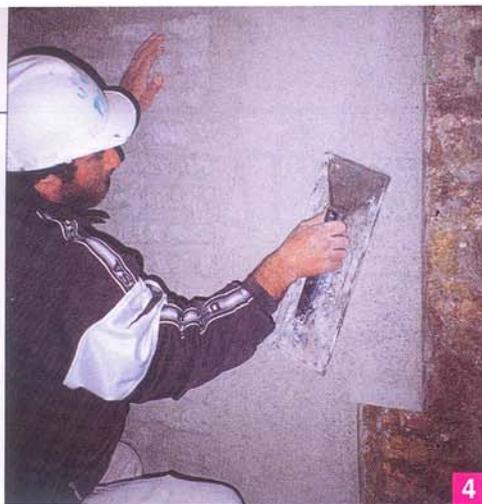
4

4. Esecuzione dell'intonaco finale con MAPE-ANTIQUE MC, malta insensibile agli agenti aggressivi ma con prestazioni simili alle antiche malte a base di calce

l'intonaco finale sono stati eseguiti con MAPE-ANTIQUE MC, malta chiara deumidificante insensibile agli agenti aggressivi naturali, ma con porosità, modulo elastico e resistenza meccanica simili alle antiche malte a base di calce. L'intonaco così realizzato è stato finito con MAPE-ANTIQUE FC, malta premiscelata resistente ai solfati a tessitura fine. L'uso del sistema MAPE-ANTIQUE ha consentito inoltre di raggiungere in tempi brevi la stabilità "dimensionale", grazie ai bassi livelli di calce presenti nel sistema. Già dopo una settimana, infatti, la concentrazione di calce è irrilevante a differenza dei normali leganti in cui il livello di calce resta elevato per anni.

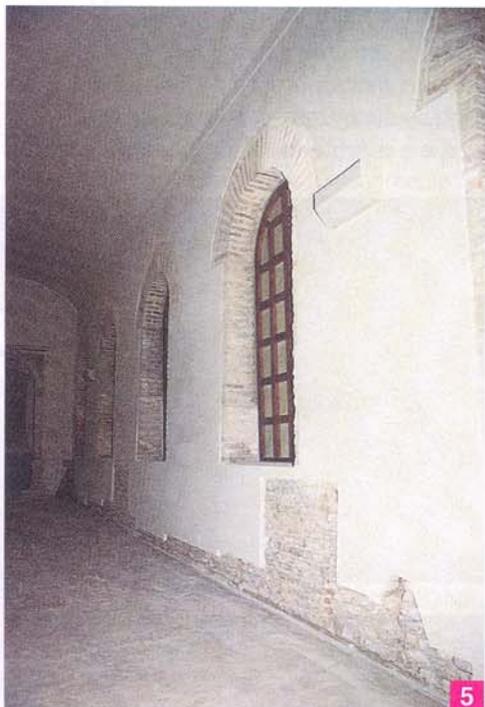
5

5. L'intonaco traspirante della navata destra realizzato con il sistema MAPE-ANTIQUE

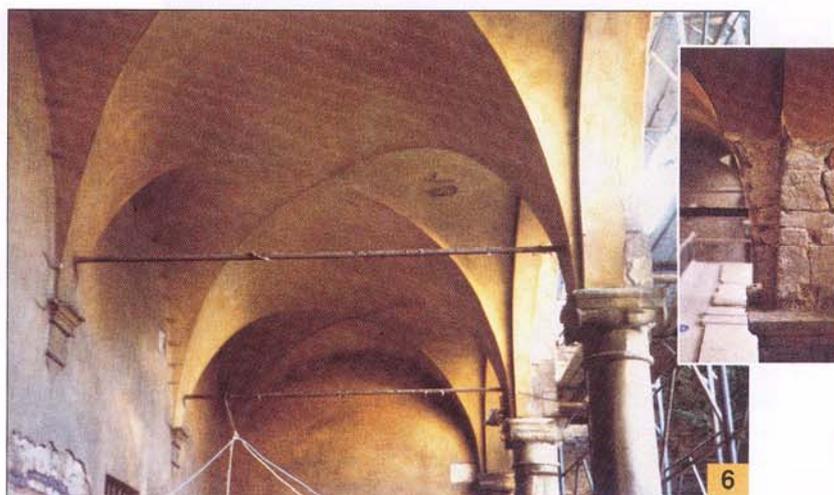
6

6. Particolare delle catene in acciaio di collegamento tra gli archi e i muri perimetrali del chiostro prima dell'esecuzione dei lavori di restauro

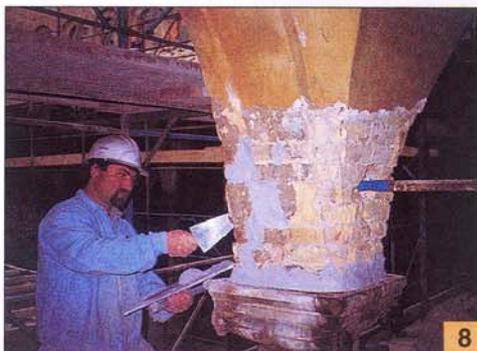
8

8. Esecuzione dell'intonaco di contenimento con MAPE-ANTIQUE MC, che permette le iniezioni di consolidamento. Si noti la catena trattata con MAPEFER

impiegato una tecnologia affidabile e collaudata che prevede iniezioni di resine con altissime prestazioni finali. Dopo aver demolito l'intonaco fatiscente e aver lavato con abbondante acqua tutte le superfici e le lesioni, è stato eseguito un trattamento protettivo delle catene in acciaio di collegamento ai muri perimetrali con MAPEFER, malta cementizia anticorrosiva per ferri d'armatura. Per eseguire le successive iniezioni di consolidamento è stato necessario creare un intonaco di contenimento sopra i capitelli che, per le ragioni che abbiamo già analizzato, è stato eseguito con MAPE-ANTIQUE MC e finito con MAPE-ANTIQUE FC. Le iniezioni sono quindi state attuate, attraverso tubi iniettori, con EPOJET, resina epossidica superfluida che polimerizza senza ritiro ed è impermeabile all'acqua.

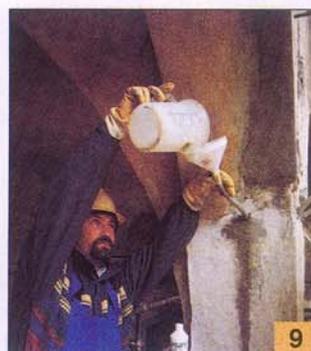
9

9. Le iniezioni vengono eseguite con EPOJET, resina epossidica superfluida, con altissime prestazioni finali

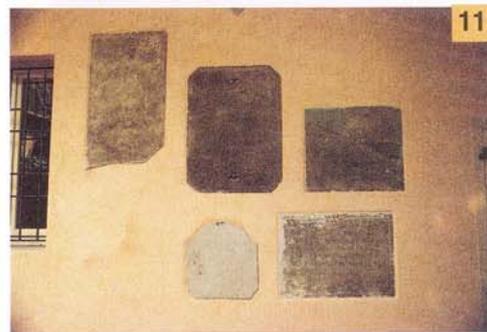
11

11. L'intonaco traspirante di MAPE-ANTIQUE MC+ MAPE-ANTIQUE FC realizzato fino a un'altezza di 2 metri intorno agli epittafi

Lo stesso sistema, composto da MAPE-ANTIQUE MC+MAPE-ANTIQUE FC, è stato utilizzato anche per realizzare l'intonaco traspirante fino a un'altezza di 2 metri sulla parete del chiostro che sostiene il Museo dei Mosaici, così come nella sagrestia privata dell'Archidiocesi di Ravenna e nell'ingresso al Museo.

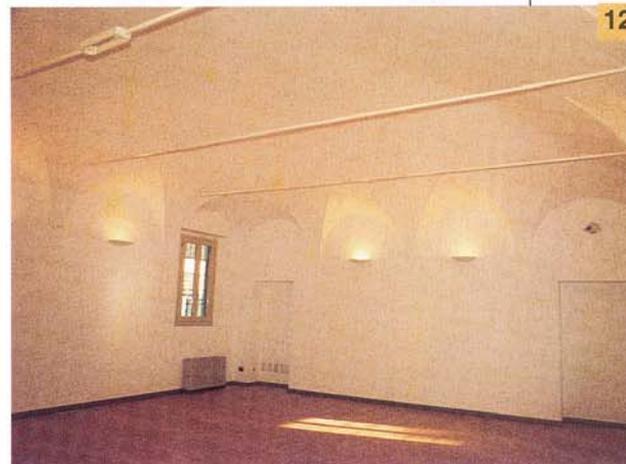
12

12. Lo stesso sistema è stato utilizzato in alcune sale intorno al chiostro. Qui la sagrestia privata dell'Archidiocesi di Ravenna

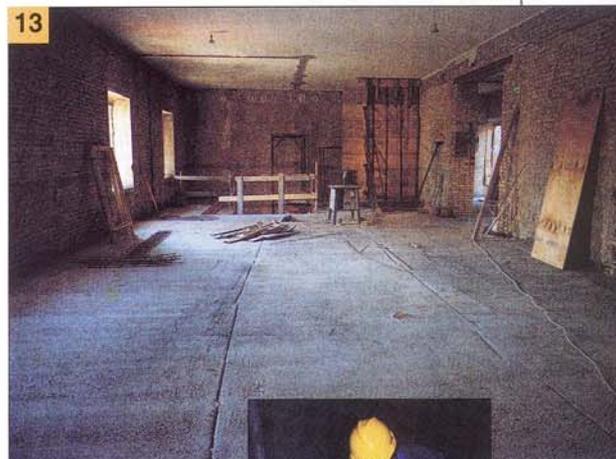
13

13. Il locale del Museo che ospiterà i mosaici del V secolo d.C. prima di essere dotato di una pavimentazione neutra, un "non pavimento" che eviti distrazioni dalla contemplazione delle tessere musive

Dopo aver posato sulla soletta un foglio di politene, è stato eseguito un massetto autoportante dello spessore di 5-6 cm con TOPCEM, legante idraulico speciale a presa normale e ad asciugamento veloce.

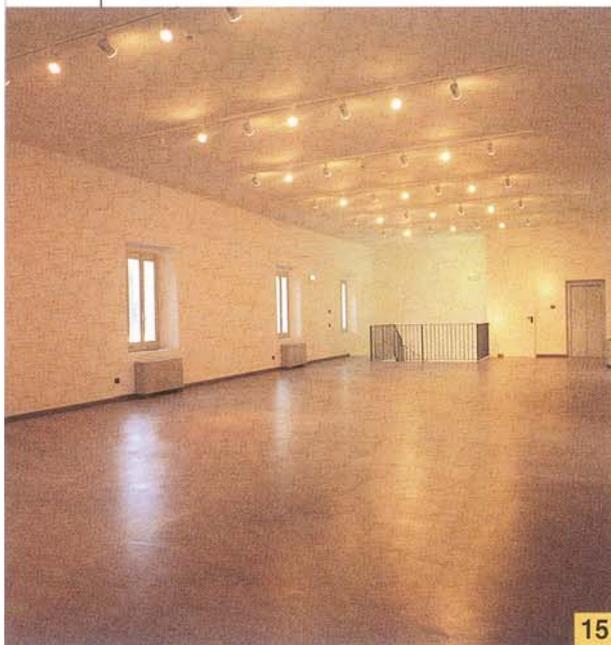
15

15. Il pavimento del Museo dei Mosaici realizzato con ULTRAPLAN cerato

Per conferire una perfetta planarità al massetto è stato steso ULTRAPLAN, un impasto cementizio fluido autolivellante a indurimento ultrarapido, in spessore di 4-5 mm, successivamente trattato a cera come finitura.

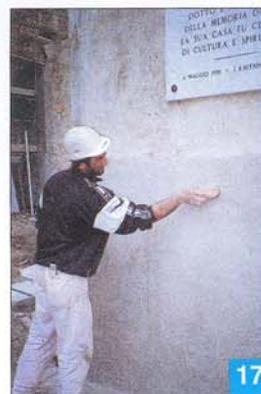
17

16. L'esterno dell'ex Cinema Corso prima dei lavori di ristrutturazione: l'intonaco è completamente carbonatato con presenza di ettringite
17. MAPE-ANTIQUE MC viene finito con MAPE-ANTIQUE FC, malta chiara a grana fine senza leganti a base cementizia

Anche in questo caso la presenza di ettringite fa supporre che ci sia stato un tentativo "moderno" di ripristino con l'utilizzo di materiali "antichi". Ciò ha richiesto nuovamente l'uso di una malta senza leganti cementizi: l'intonaco di MAPE-ANTIQUE MC è stato finito con MAPE-ANTIQUE FC.

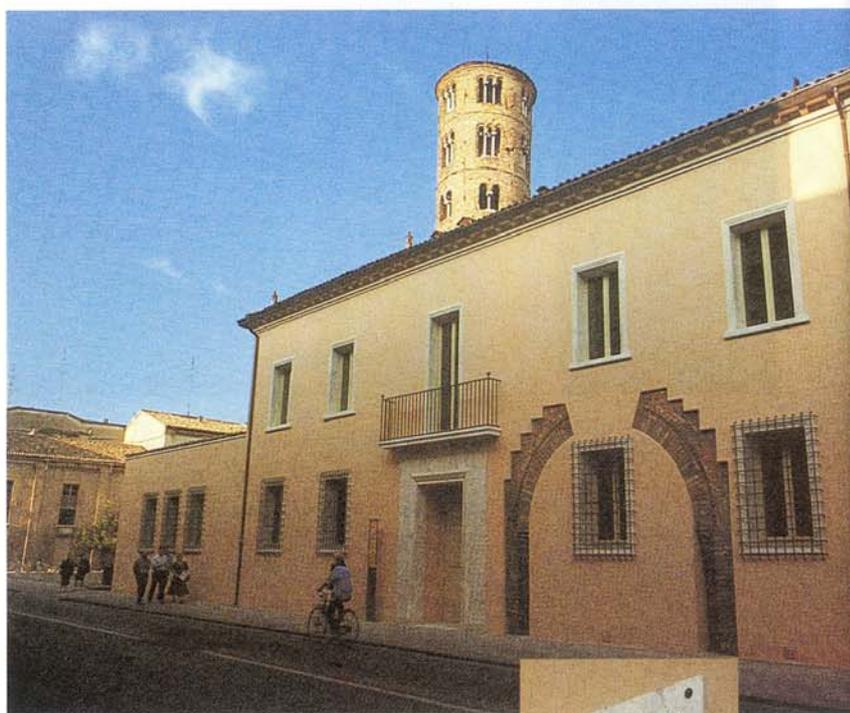
Sant'Apollinare e il "Palazzo di Teodorico", l'ex Cinema Corso, presentava zone notevolmente degradate. Dalle analisi svolte si è potuto risalire alla composizione della malta originale, ormai completamente carbonatata: 1 parte di gesso, 1 parte di calce idraulica e 3 parti di inerti silicei.

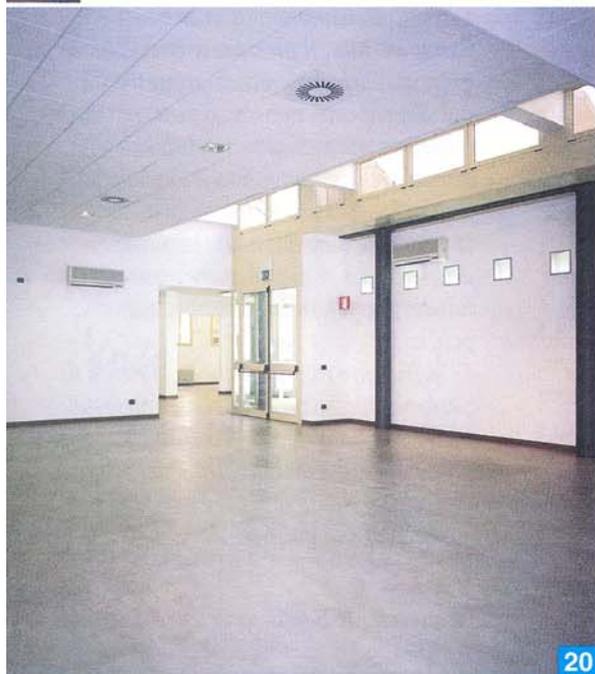
20

20. Il moderno ingresso del Museo dei Mosaici finito con un "non pavimento"
