Il Palazzo Ducale di Sassuolo

Tecnologie all'avanguardia e una scrupolosa analisi chimica dei materiali d'epoca hanno permesso di ottenere ottimi risultati e di poter riaprire al pubblico, dopo secoli di isolamento, questo splendido gioiello del nostro patrimonio artistico.

Il restauro delle pavimentazioni: una collaborazione vincente

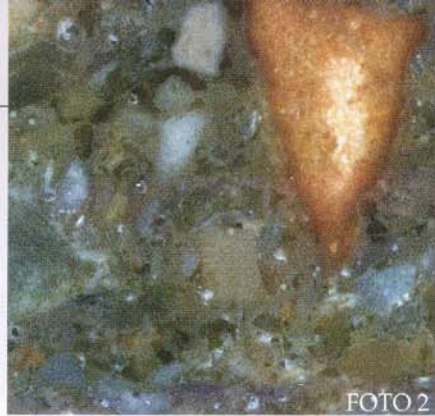
FOTO 2

Foto 2
Analisi morfologica – mappa EDAX di distribuzione del calcio (80X). Il colletto superficiale è più ricco della massa in calcio. Questo conferma la penetrazione della calce, originariamente presente nella malta, nei mattoni

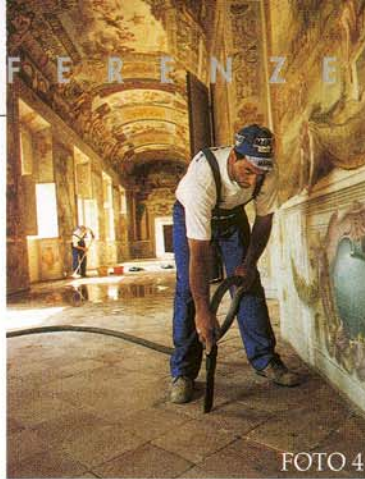
FOTO 4

Dopo aver accuratamente pulito la superficie (foto 4), il restauro delle

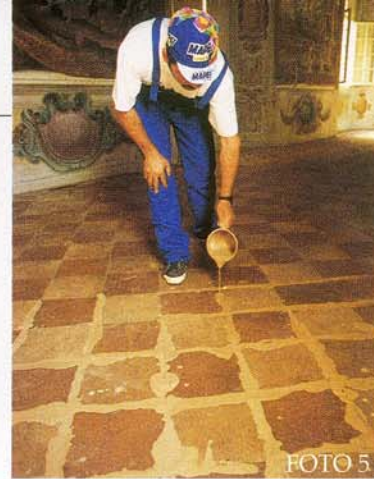
FOTO 5

formelle in cotto lesionate o lacunose è stato eseguito con MAPEANTIQUE FC/R, malta di finitura a tessitura fine di colore cocciopesto, per le fratture di larghezza fino a 2/3 mm e con MAPEANTIQUE CC, malta di colore cocciopesto, per le fratture di dimensione superiore (foto 5).

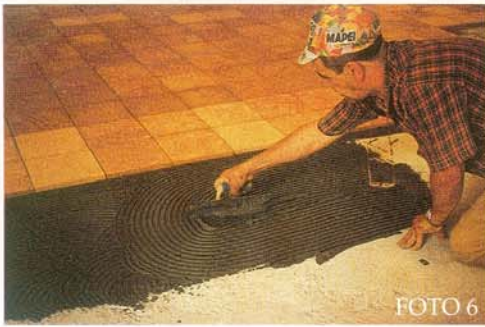
FOTO 6

Circa 340 m² di pavimentazione sono stati realizzati ex novo poiché lo stato di frammentazione del cotto era tale da non poter più essere recuperato. A tal fine la Emilceramica ha prodotto, in fornaci a camera, delle piastre di cotto "a mano", fabbricate appositamente con gli impasti e la tecnica in uso una volta, e posate poi con GRANIRAPID, un sistema adesivo a due componenti formulato dai Laboratori Mapei (foto 6).

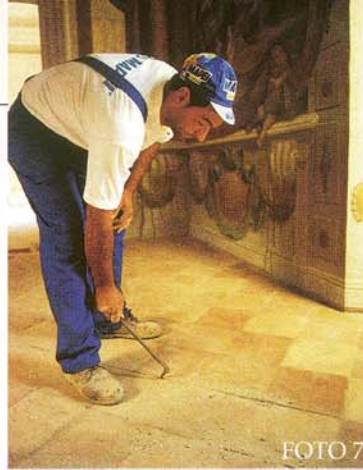
FOTO 7

GRANIRAPID presenta un tempo di presa e un'idratazione particolarmente rapidi, con straordinarie caratteristiche di resistenza alle vibrazioni provocate dal calpestio dei visitatori e all'invecchiamento. L'intera superficie del piano Nobile del Palazzo Ducale, per un totale di 1171,65 m² di mattonelle restaurate e 340 m² di pavimento ricomposto, è stata in seguito ristuccata con MAPEANTIQUE FC/R, dopo aver scarnito i giunti (foto 7).

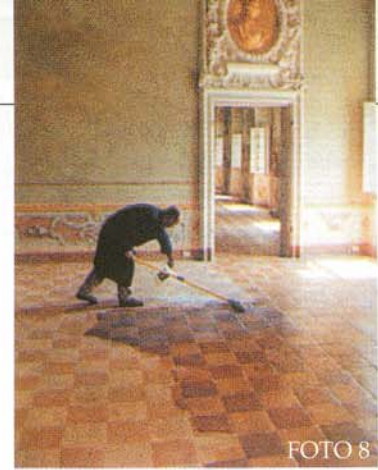
FOTO 8

La pulitura, la finitura e i trattamenti protettivi sono stati curati da Fila; un trattamento particolare, costituito da applicazioni manuali di alcuni prodotti, ha attribuito infine al pavimento un'ottima protezione agli agenti macchianti e all'intenso traffico dei visitatori (foto 8).
