Il Ponte di Carlo a Praga

Un monumento antico e suggestivo provato dagli anni e dalle inondazioni

Ponte di Carlo, Praga, Repubblica Ceca

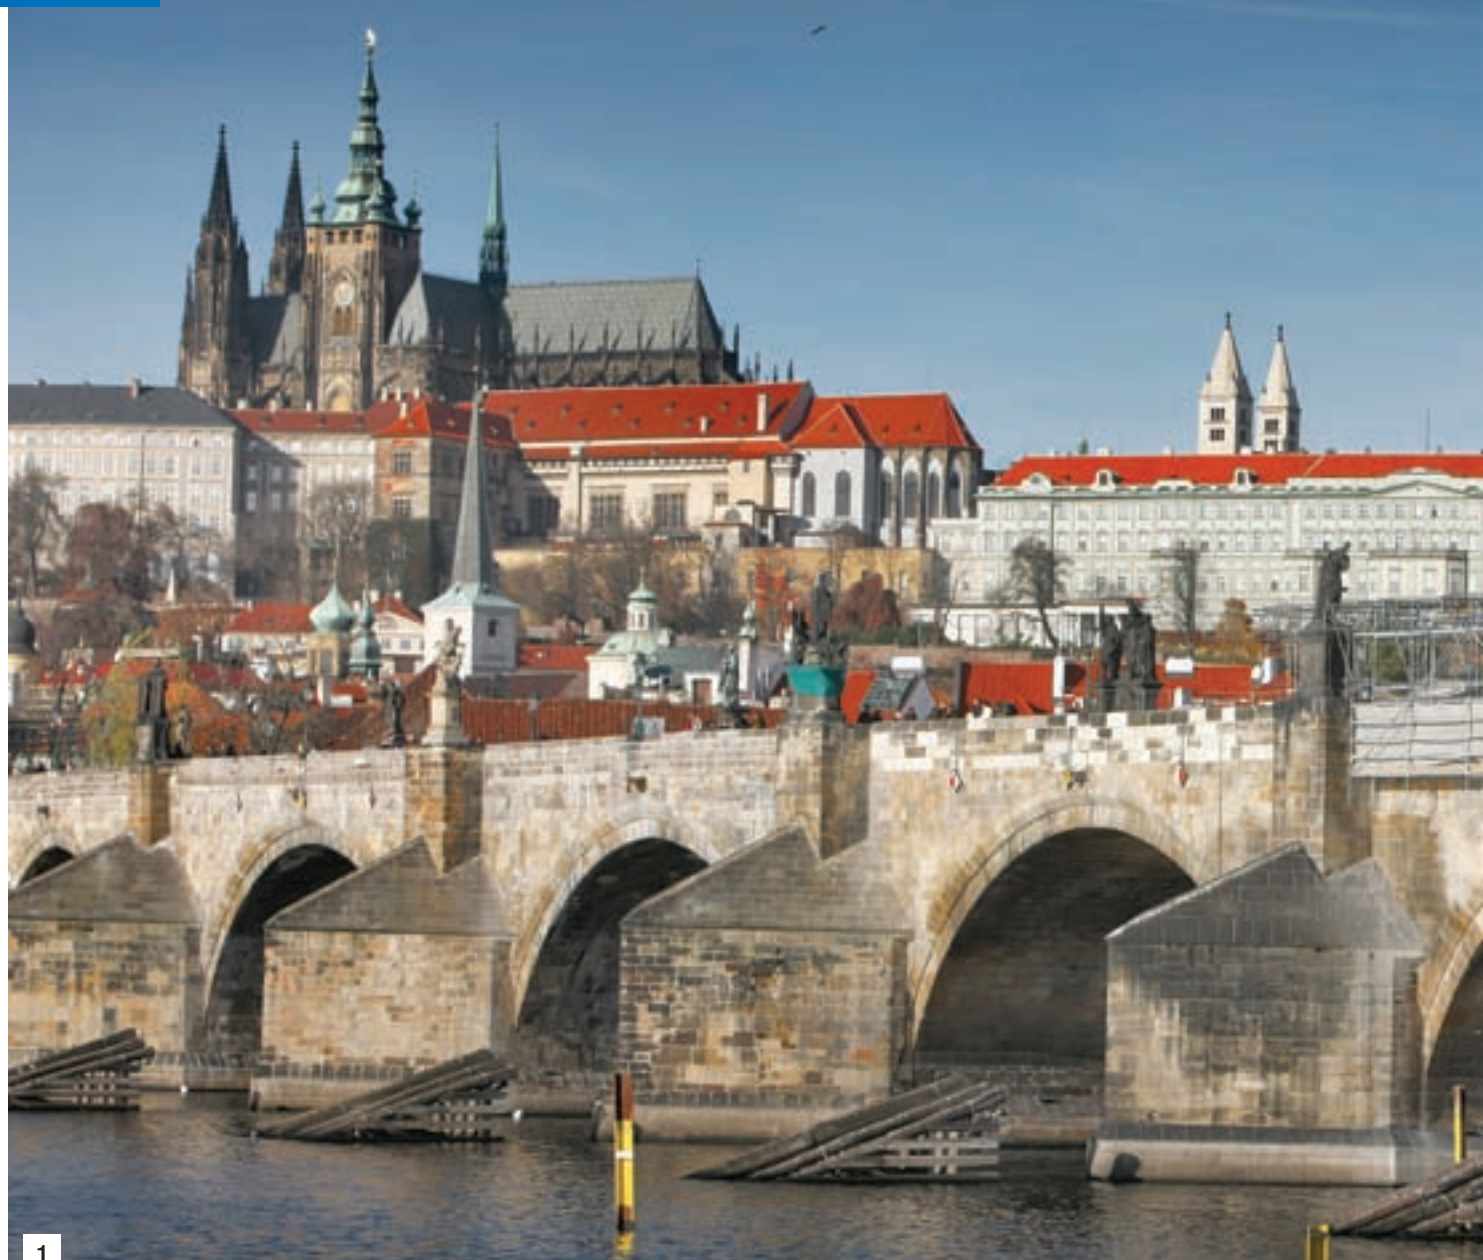
Foto 1. Il ponte Carlo durante i lavori di restauro. Sullo sfondo si intravedono il Castello e la Cattedrale.

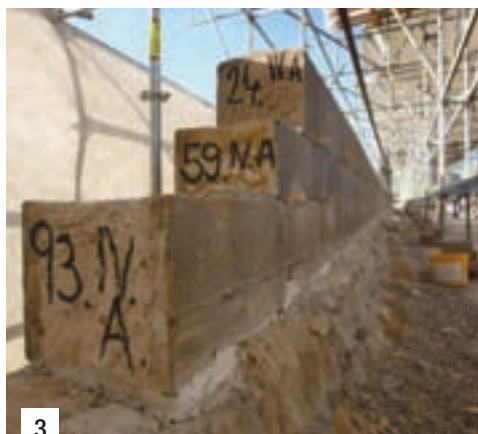
3

Foto 4 e 5. Dopo una serie di analisi approfondite, per posare e stuccare i blocchi di arenaria è stato consigliato l'utilizzo del legante non cementizio MAPE-ANTIQUE LC con aggregato prodotto nella Repubblica Ceca.

Il secondo problema consisteva nel reperire i prodotti più idonei per la sostituzione delle malte per la posa e la stuccatura dei blocchi di arenaria sopra il livello dell'acqua. Dopo una serie di test eseguiti nei laboratori R&S Mapei e direttamente in loco, il legante non cementizio MAPE-ANTIQUE LC con aggregato prodotto nella Repubblica Ceca è stato considerato il miglior prodotto in grado di garantire le richieste fatte dai committenti.
