Tre protette

L'edificio "Drei Kronen" di Augsburg, in Germania, destinato a uffici e attività commerciali, offre oggi una piacevole visione d'insieme grazie a un importante intervento di ristrutturazione.

di Walter Mauer*

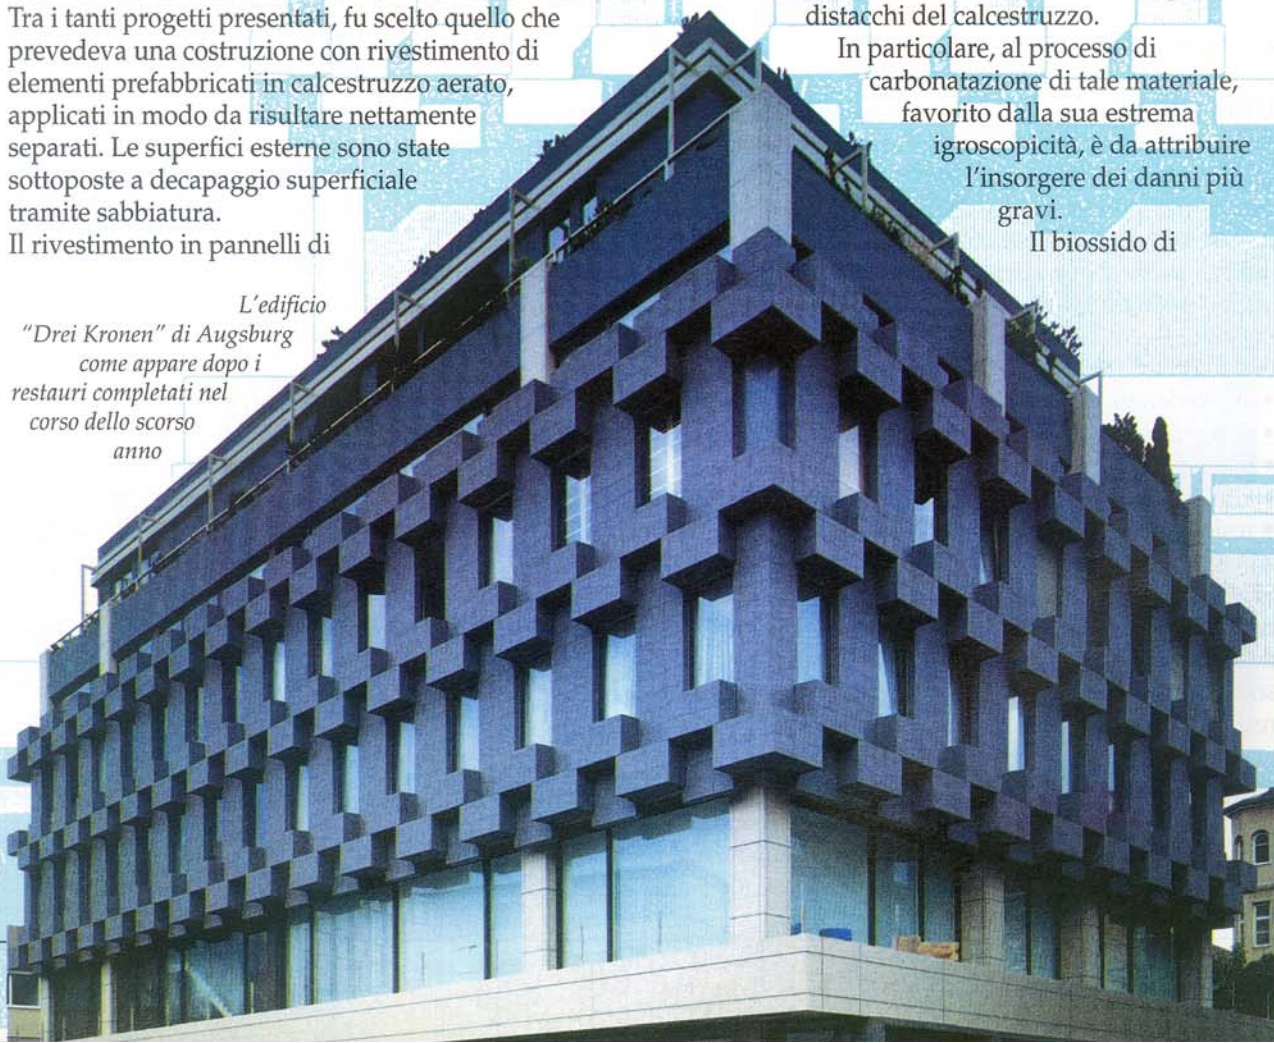
*L'edificio
"Drei Kronen" di Augsburg
come appare dopo i
restauri completati nel
corso dello scorso
anno*
