Gli scavi condotti da una missione archeologica italo-palestinese hanno portato alla luce una città-stato fiorita tra il 2500 e il 1500 a.C. Le attività di restauro hanno visto in primo piano i laboratori di ricerca e i prodotti della Mapei.

Ritorna alla luce l'antica città di Gerico

di Nicolò Marchetti,
Lorenzo Nigro, Hamdan Taha,
Francesco Nigro, Tiziano Cerulli *

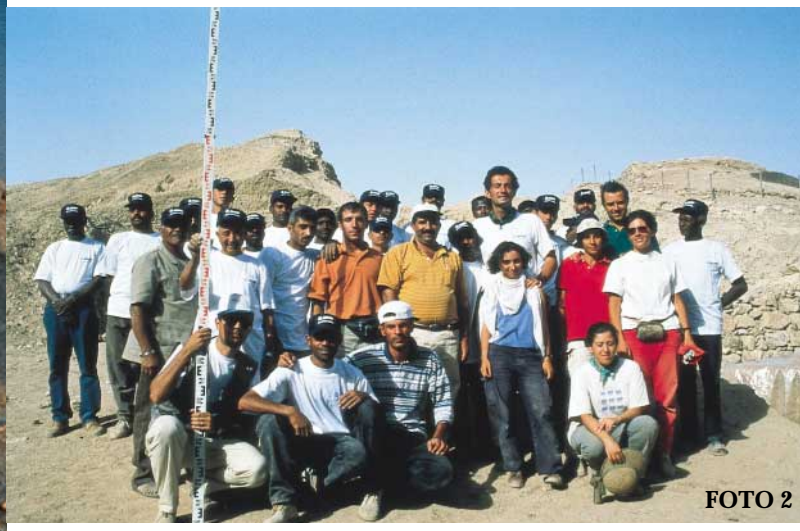
FOTO 1

Foto 1, vista generale dell'Area B dopo i restauri, si noti il pannello esplicativo
Foto 2, la missione italo-palestinese alla fine della campagna 1999
Foto 3, vista generale delle case dell'Area F, 2500 a. C.
Foto 4, il Monte delle Tentazioni che domina l'oasi di Gerico
Foto 5, vista di Tell es-Sultan (Gerico) da sud-ovest

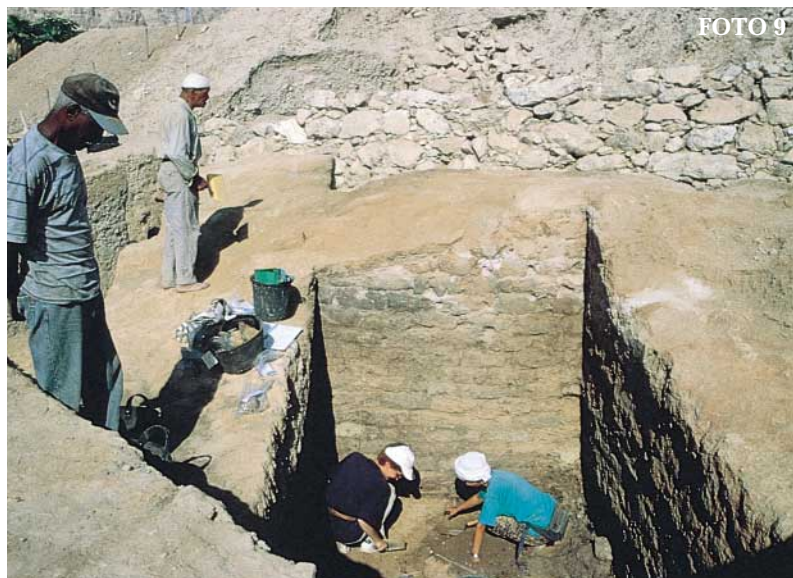
FOTO 9

Foto 8, il muro megalitico del 1600 a. C. alla base del secondo terrapieno di difesa nell'Area A
Foto 9, scena di lavoro nell'Area A, scavo dello strato di crollo del grande palazzo del 1700 a. C.
Foto 10, restauro e consolidamento della grande torre di mattoni del forte dell'Area A, 1800 a. C.

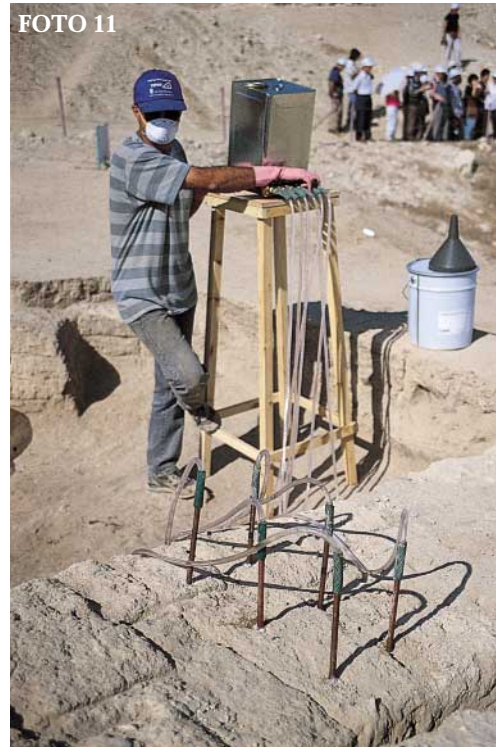
FOTO 11

Foto 11, scena di lavoro all'Area F: il restauratore Mohammed Diyab mentre inizia l'opera di consolidamento di un muro in mattoni crudi del 2500 a.C.

La missione a Gerico ha pertanto dovuto mettere a punto soluzioni efficaci per risolvere questi problemi. Il consolidamento dei mattoni crudi è stato ottenuto con infiltrazioni di silicato di etile, che, una volta fissatosi nei mattoni, impedisce alle acque piovane di trascinarne via le particelle d'argilla. La formula ottimale è stata messa a punto da Marco Squinzi e Pasquale Zaffaroni con il supporto del Laboratorio Ricerche e Sviluppo Mapei, il quale ha fornito anche un quintale di questa sostanza per poterla sperimentare in attesa di avviare un programma più vasto di restauro e consolidamento sul sito.

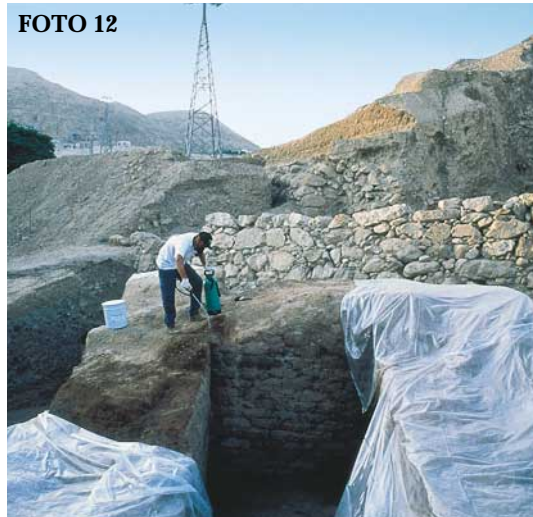
FOTO 12

Foto 12, restauro e consolidamento della grande torre di mattoni del forte dell'Area A, 1800 a. C.

nella massa dei mattoni crudi, per verificare la differenza dei risultati rispetto all'assorbimento a caduta. Nel 1999 è stato così consolidato l'intero forte in mattoni del 1800 a.C. nella zona sud della città. Per quanto riguarda i risultati definitivi dei test sul campo si ritiene si debba attendere perlomeno un anno per ottenere dati significativi anche soltanto con l'osservazione diretta dello stato di conservazione delle parti trattate rispetto alle altre.

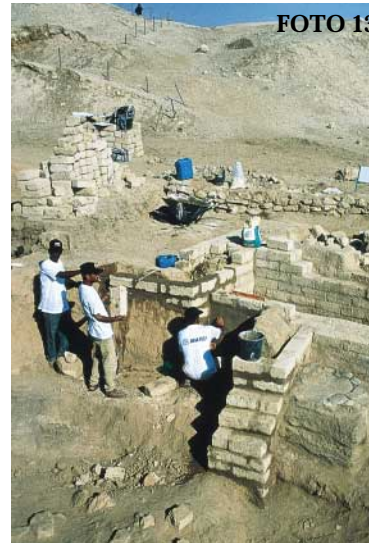
FOTO 13

Foto 13 e 14, restauri dell'edificio lungo le mura, Area B, 2300 a. C.

di sacrificio composto da MAPE-ANTIQUE LC e terra, che non solo non crepava ma forniva anche una perfetta protezione delle strutture senza alterare il carattere del monumento. Per conservare il più a lungo possibile i monumenti è indubbio che occorra ostacolare drasticamente l'azione diretta degli agenti atmosferici, attraverso l'unica soluzione praticabile ed efficace: la realizzazione di coperture sulle aree di scavo. Purtroppo si tratta di interventi costosi poiché richiedono una attenta progettazione e

Nel 1999 una straordinaria opera di protezione e valorizzazione è stata realizzata nell'area dell'edificio del 2300 a.C. lungo le mura: i muri antichi, in parte regolarizzati anche con mattoni moderni, sono stati ricoperti da un cosiddetto strato

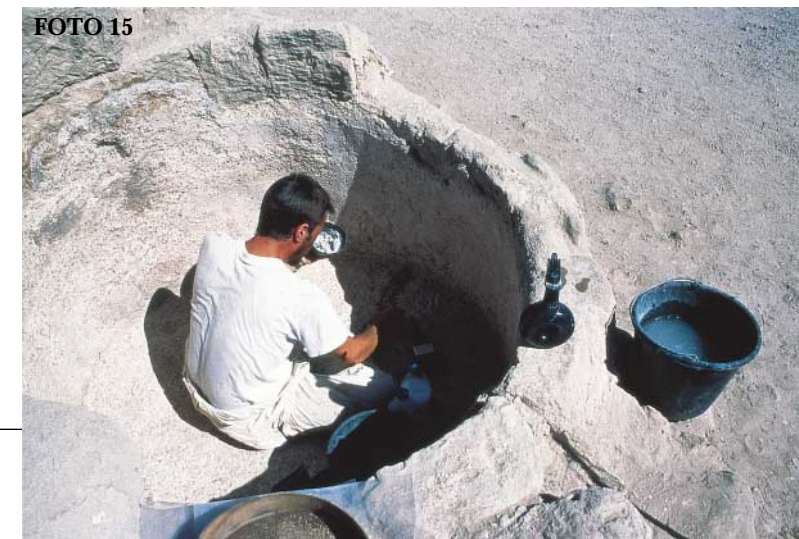
FOTO 15

Foto 15, restauro di una cisterna tardo romana
