CAVA CODORNIU

Risalgono al lontano 1895 le cantine della famiglia Codorniu, i più famosi produttori di champagne spagnolo. Il degrado in cui versavano le pavimentazioni ha richiesto un intervento altamente specializzato.

SCHEDA TECNICA

Museo Cavas Codorniu - Sant Sadurní d'Anoia
- Alt Penedés (Spagna)

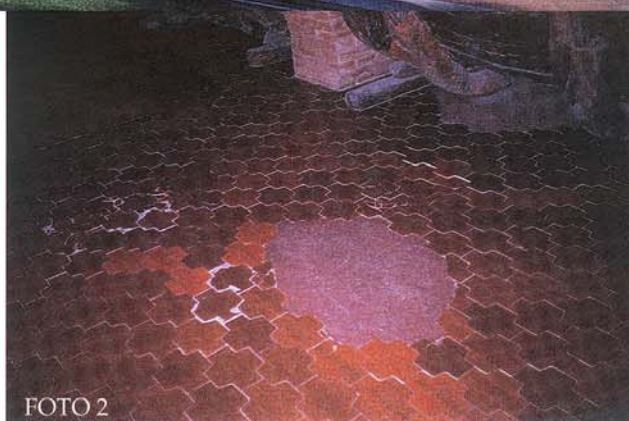
FOTO 2

con una trasformazione funzionale della navata (sala di torchiatura) in museo. A causa dell'intenso passaggio di persone e della mancanza delle fughe tra le piastrelle, lo stato della superficie era enormemente deteriorato (foto 2), e già al momento di iniziare i lavori di demolizione del pavimento e la rimozione dello strato di malta sottostante al pavimento stesso fino ad

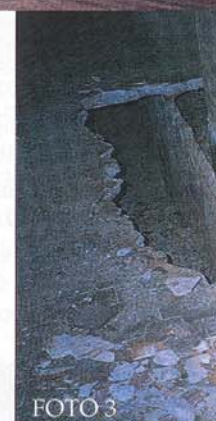
FOTO 3

arrivare al basamento si incontrarono una serie di fatti imprevedibili, come l'apparizione di muri che reggevano parte del pavimento (foto 3), di vani per gli antichi torchi, di depositi profondi fino a 5 metri (foto 5) e di notevoli differenze di livelli a causa della scarsa consistenza dei materiali impiegati all'epoca per il riempimento della base stessa. Il massetto e il pavimento, in definitiva, si sostenevano con grande precarietà dal punto di vista statico.

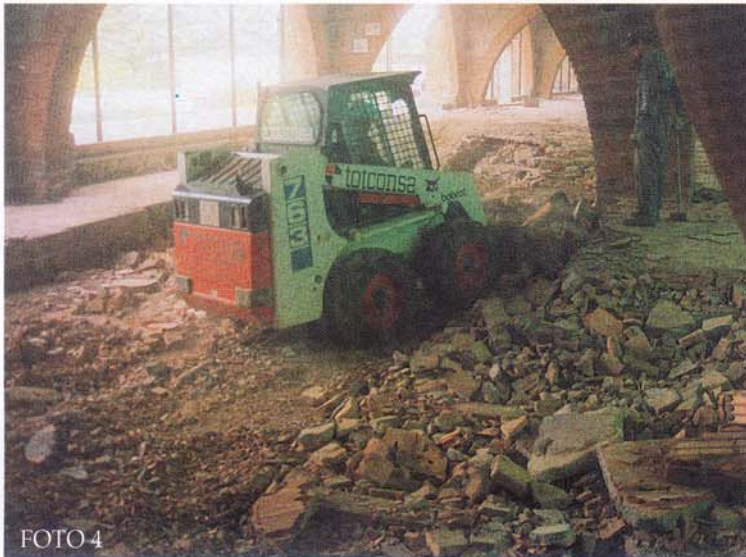
FOTO 4

Tutte le cavità derivanti dall'abbattimento dei rivestimenti ceramici e quelli derivanti dalla demolizione dell'antico pavimento in ghiaia e del relativo sottofondo (foto 4 e 6), sono stati riempiti con più di 800 tonnellate di calcestruzzo; 75 m² di solette sono state realizzate nello spessore di 30 cm per preservare gli spazi dei tini, collocati in profondità nel terreno, e dei depositi (foto 7).

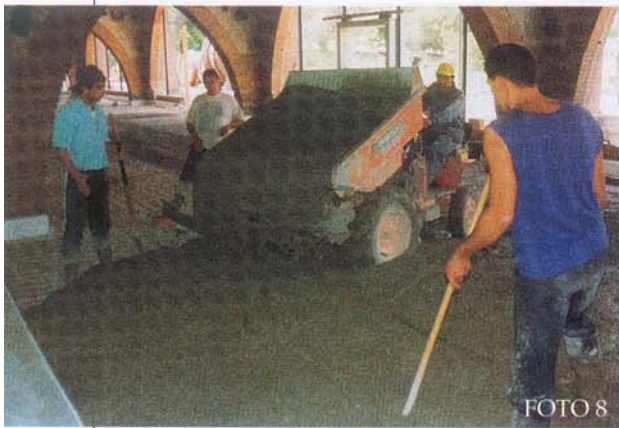
FOTO 8

Prima di procedere alla posa in opera della ceramica prescelta si è dovuto ottenere un livellamento quasi perfetto per iniziare la posa in opera della nuova pavimentazione partendo dalle quote di origine (foto 8 e 9). Le differenze di livello sono state rilevate e corrette utilizzando TOPCEM, legante cementizio a presa normale e a rapido asciugamento, indicato in particolar modo per soluzioni costruttive di questo tipo.

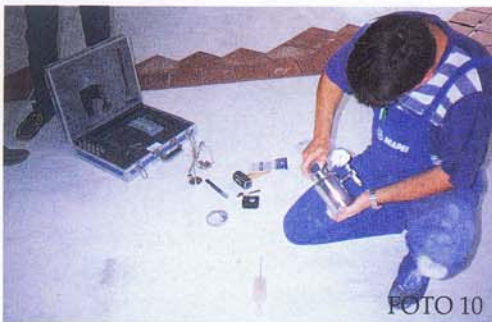
FOTO 10

Le prove sono state effettuate dal personale tecnico MAPEI con un'apparecchiatura specifica (foto 10). La ceramica fabbricata dalla Ditta "Cerámicas Comella", espressamente per questa circostanza, è una piastrella tipo clinker di cm 20x20, a finitura rustica e a basso assorbimento, la cui installazione ha richiesto una padronanza assoluta delle misure e delle dimensioni della

L'esempio del rigore con cui sono stati seguiti i lavori è rappresentato, per esempio, dalle diverse prove effettuate in vari punti del massetto per conoscere la percentuale di umidità residua che lo stesso, una volta indurito, presentava.

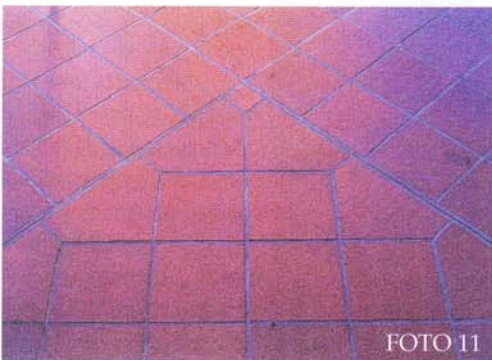
FOTO 11

Tutti i pezzi sono stati disposti senza tagli in opera (foto 11).

sala, giacché il disegno del mosaico da comporre non permetteva di tagliare nemmeno una piastrella. I sette mosaici, che corrispondono a ogni "crujia de arco" (corsia ad arco), sono girati di 45 gradi rispetto al

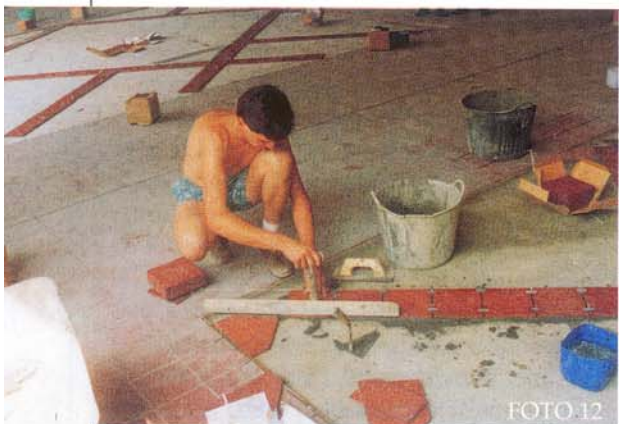
FOTO 12

Data l'entità dell'opera e il tempo disponibile, si è dovuto subappaltare la messa in opera della ceramica a diverse imprese specializzate, come nel caso della "Colocaciones '92" (Cerdanyola del Vallés). Complessivamente si sono dedicati alla posa in opera del pavimento circa 20 operatori professionali, distribuiti in 5 gruppi di lavoro (foto 12).
