# Sant' Ambrogio, l'oratorio ritrovato

**I lavori, eseguiti con il contributo di Mapei e Zambon Group, restituiscono a Milano uno dei suoi luoghi più preziosi.**

**Oratorio della Passione, Basilica S. Ambrogio, Milano**

**Intervento:** risanamento degli intonaci e restauro degli affreschi

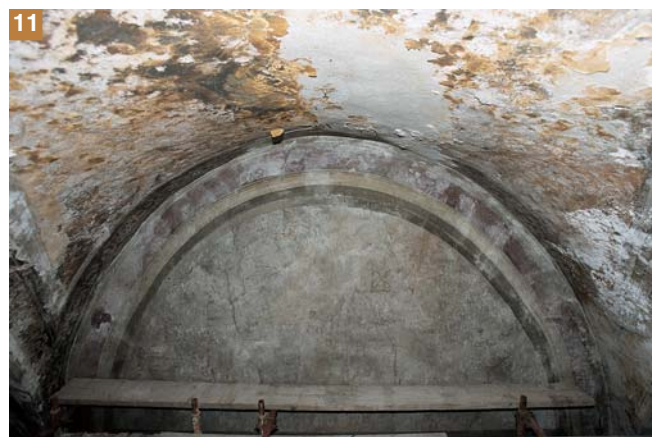
11

Foto 11. La seconda lunetta di destra, prima del restauro.

**Per quanto riguarda le quattro grandi lunette**, su entrambe le pareti laterali dell'aula, le diverse stratigrafie condotte in profondità non hanno evidenziato alcuna testimonianza del corredo iconografico della scuola del Luini, probabilmente staccato e venduto.

Il ripristino di tali zone è stato effettuato mediante lavaggio con acqua deionizzata, spugne naturali e bruschini morbidi. Si è poi provveduto a riconferire la giusta coloritura a tutte le superfici mediante applicazione di SILANCOLOR PITTURA\*, opportunamente spugnato al fine di ottenere un effetto omogeneo con quello delle poche parti ancora affrescate. SILANCOLOR PITTURA\* è un prodotto a base di resine siliconiche in dispersione acquosa, ad alta traspirabilità e idrorepellenza.

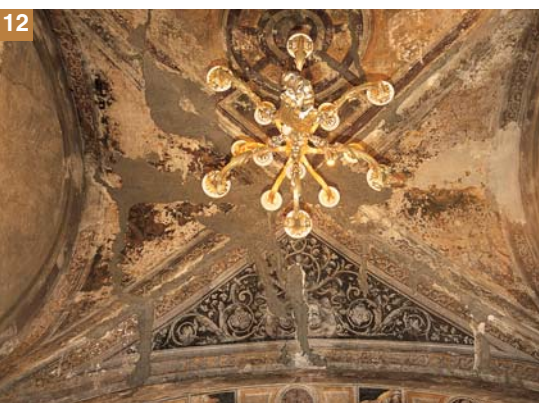
12

Foto 12. Vista di una volta, prima del restauro.

**L'intervento effettuato sulle volte** è stato oggettivamente il più difficoltoso.

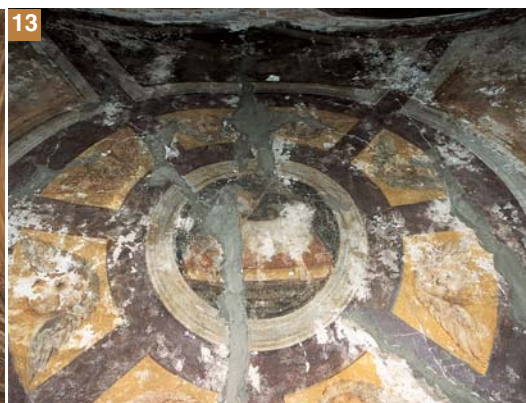
13

Foto 13. Particolari della volta e delle risarciture cementizie, prima dell'intervento.

Di seguito sono state rimosse completamente tutte le risarciture (realizzate in passato con prodotti cementizi), mediante l'impiego di idonei attrezzi meccanici, facendo attenzione a non danneggiare gli intonaci affrescati circostanti. Prima di procedere con il consolidamento murario delle volte si è provveduto ad effettuare un accurato lavaggio di tutte le superfici decorticate con acqua deionizzata, spugne naturali e bru-

schini morbidi. La risarcitura delle volte è stata effettuata mediante applicazione di MAPE-ANTIQUE RINZAFFO\*, MAPE-ANTIQUE MC\* e MAPE-ANTIQUE FC\* (malta fine, esente da cemento, per la finitura di intonaci deumidificanti). In questa operazione si è proceduto anche al fissaggio di tubicini di plastica non rigidi, mediante i quali è stato iniettato MAPE-ANTIQUE F21\*, al fine di consolidare al supporto murario porzioni di intonaco affrescato non perfettamente aderenti. MAPE-ANTIQUE F21\* è un legante idraulico fillerizzato superfluido, esente da cemento, per il consolidamento mediante iniezione di strutture in pietra, mattoni e tufo, particolarmente indicato per murature affrescate.

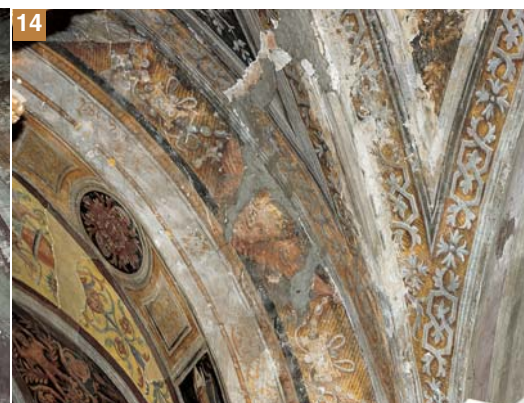
14

Foto 14. Particolare degli spigoli di partitura delle volte, prima dell'intervento.

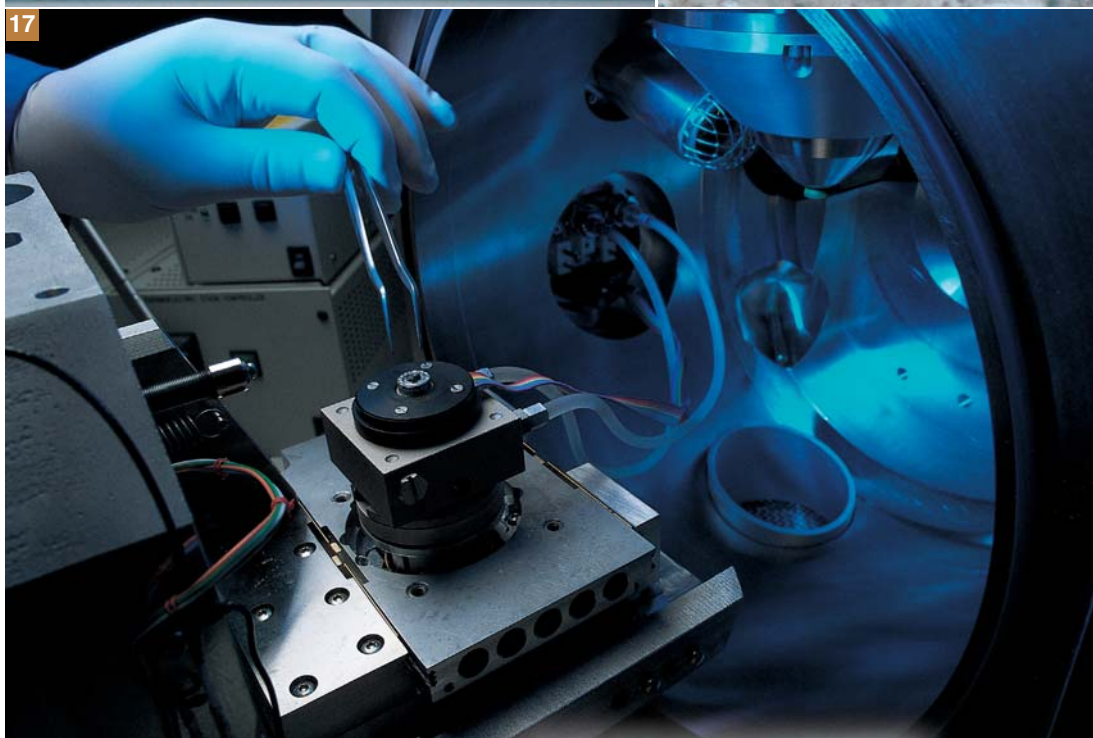
Foto 17  
Microscopio elettronico "ambientale" a sorgente FEG (ESEM), utilizzato nei laboratori di R&S Mapei di Milano, impiegato per le immagini stratigrafiche sui campioni prelevati.

A seguito dell'esame con il microscopio elettronico "ambientale" a sorgente FEG (ESEM), dei laboratori di R&S Mapei di Milano, si è proceduto all'intervento di recupero delle volte con il prefissaggio delle porzioni di pellicola pittorica decoesa e polverulenta, mediante applicazione – su diaframma di carta di riso – di resina vinilversatica VINAVIL 8020 S\* in diluizione al 3%. Questo prodotto è un copolimero vinilversatico in soluzione di opportuni solventi, scelti in modo da minimizzare l'impatto ambientale e di conservare l'elevato potere di penetrazione della soluzione nei supporti porosi.

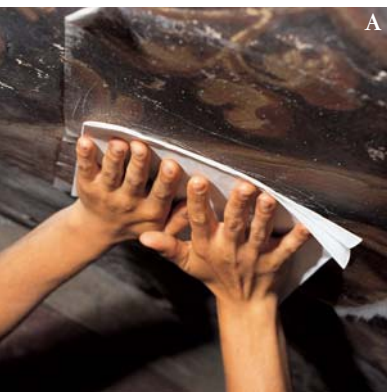
A

A. Consolidamento delle porzioni di pellicola pittorica decoesa e polverulenta, mediante applicazione di Vinavil 8020 S.

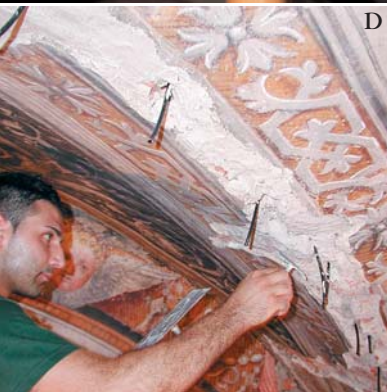
D

D. Posizionamento di tubicini di plastica.

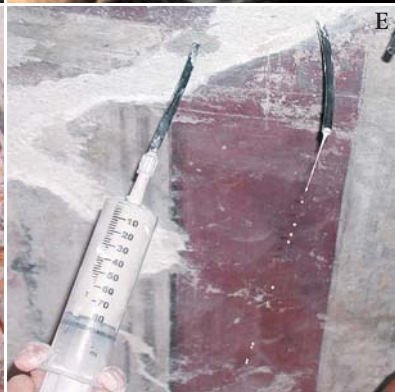
E

E. Consolidamento degli intonaci delle volte mediante iniezioni di Mape-Antique F21.

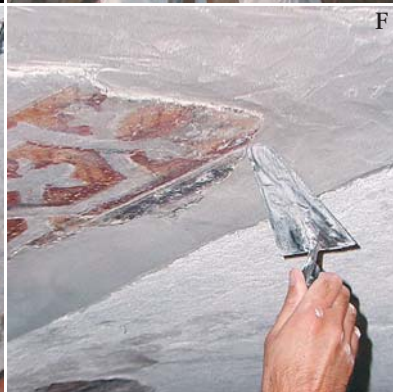
F

F. Applicazione di Mape-Antique FC.

Si è poi proceduto alla rimozione dei tubicini, alla sigillatura dei fori con MAPE-ANTIQUE MC\* e infine alla "lisciatura" con MAPE-ANTIQUE FC\*.

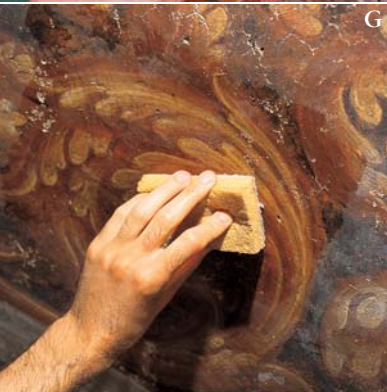
G

G. Tamponatura del supporto con spugne per eliminare qualsiasi residuo.

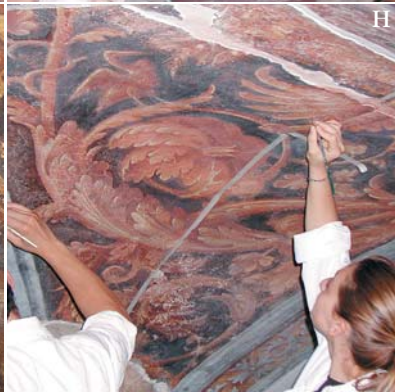
H

H. Fase della realizzazione dell'integrazione cromatico-pittorica.

È stata poi effettuata in sottotono l'integrazione cromatico-pittorica dei brani pittorici con pigmenti stabili soluzionati in caseina idrata a bassa concentrazione.

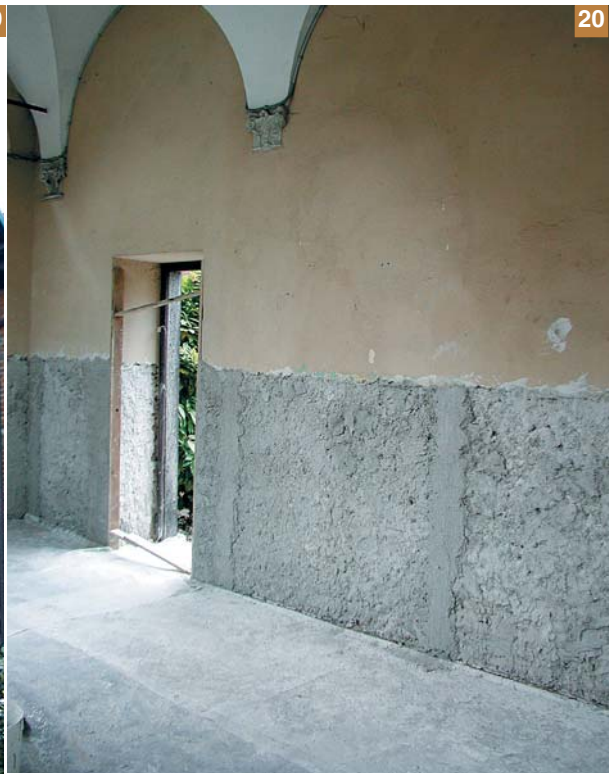
Foto 20  
Rifacimento degli  
intonaci nel portico  
antistante l'Oratorio,  
mediante applicazione  
di Mape-Antique  
Rinzafo e realizzazione  
di fasce di livello.

All'esterno, gli **intonaci del portico e della facciata principale** sono stati rimossi fino alla muratura sottostante, per un'altezza di 150-170 cm.

La ricostruzione è stata effettuata mediante l'impiego di MAPE-ANTIQUE RINZAFFO\*, MAPE-ANTIQUE MC\* e MAPE-ANTIQUE FC\*, dopo un accurato lavaggio del supporto.

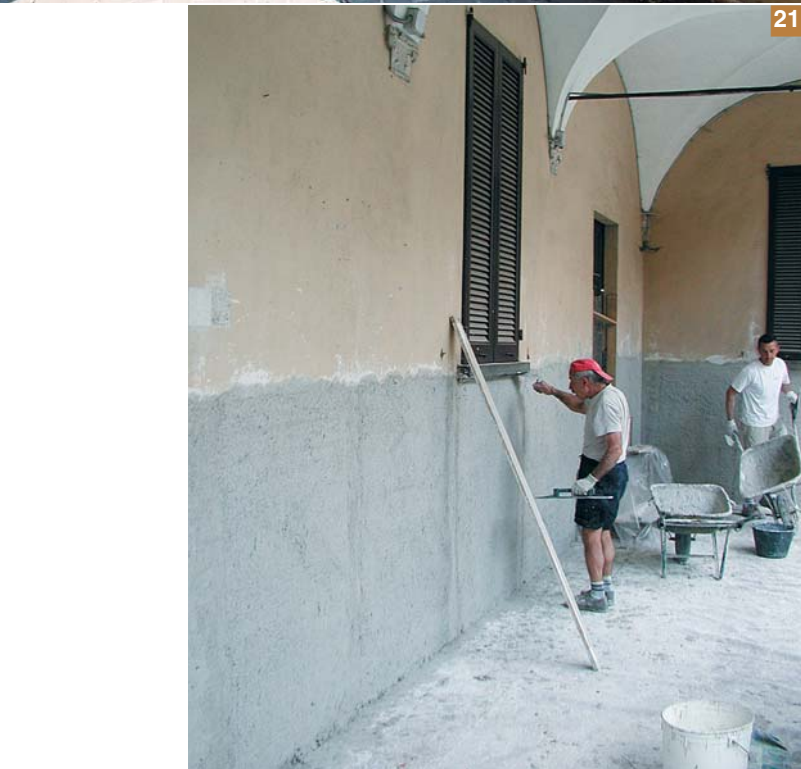
Foto 21  
Applicazione di  
Mape-Antique MC.
