Pisa

# Battistero di San Giovanni

RIPORTATI ALL'ANTICO SPLENDORE GLI INTONACI DELLA CUPOLA.  
UN EFFICACE INTERVENTO DI RISANAMENTO RISPETTOSO DELL'ESTETICA

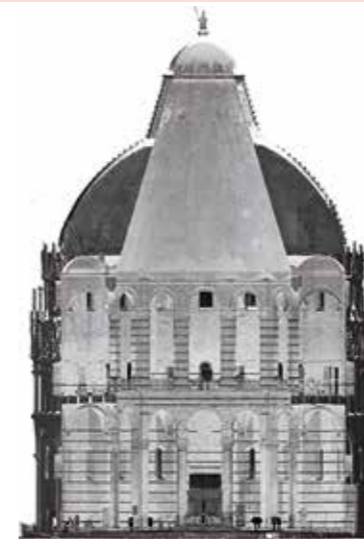
**A SINISTRA.** Una sezione del Battistero, che mostra la cupola a tronco di piramide sovrastata dalla calotta emisferica esterna.

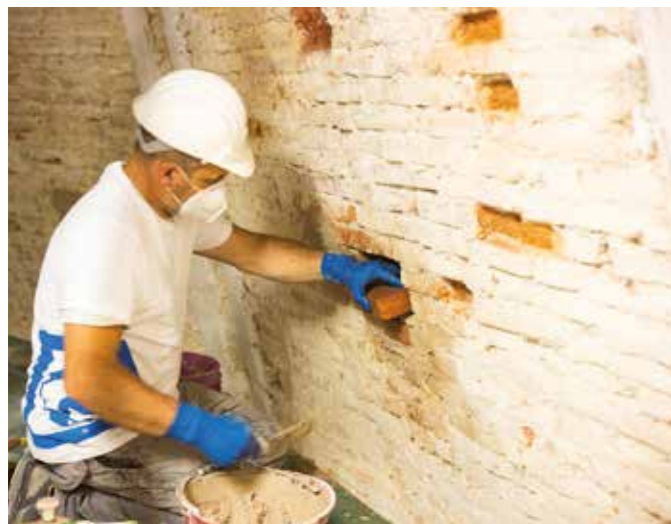
**A SINISTRA.** Le discontinuità e i vuoti delle buche pontae sono stati ripristinati tramite rincocciature realizzate con laterizio originale e con la malta MAPE-ANTIQUE ALLETTAMENTO.

Inizialmente è stata eseguita una scrupolosa analisi conoscitiva dello stato di degrado di tutti gli intonaci esistenti, evidenziando con dei gessetti colorati le tipologie di degrado e stabilendo le modalità di intervento. Sono stati rimossi tutti gli intonaci ammalorati e il materiale incoerente ed eseguiti ripetuti lavaggi fino a ottenere un supporto sano, compatto e privo di parti in fase di distacco. Le discontinuità e i vuoti delle buche pontae sono stati ripristinati tramite rincocciature realizzate con laterizio originale e MAPE-ANTIQUE ALLETTAMENTO, malta a base di calce idraulica naturale ed Eco-Pozzolana, esente da cemento e resistente ai sali.

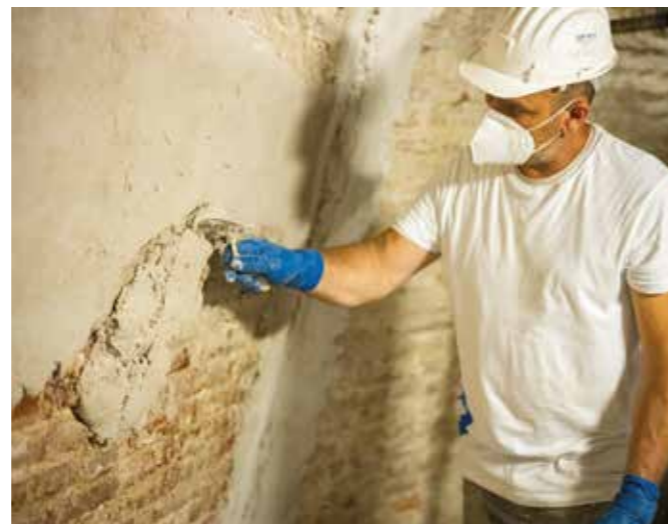
**A DESTRA.** Rifacimento degli intonaci all'intradosso della cupola.

Per la realizzazione dei nuovi intonaci è stato applicato manualmente MAPE-ANTIQUE STRUTTURALE NHL, malta fibrorinforzata per intonaci traspiranti a elevate prestazioni meccaniche e di adesione, a base di calce idraulica naturale, Eco-Pozzolana, materiali riciclati e sabbie natu-

rali, esente da cemento, fibrata, e compatibile con le prestazioni meccaniche delle murature originali. Attesa la corretta stagionatura, è stata realizzata la rasatura finale con MAPE-ANTIQUE NHL ECO RASANTE GROSSO, malta da rasatura traspirante, a base di pura calce idraulica naturale, avente la stessa tessitura degli intonaci originali e consentendo così un armonioso risultato finale.

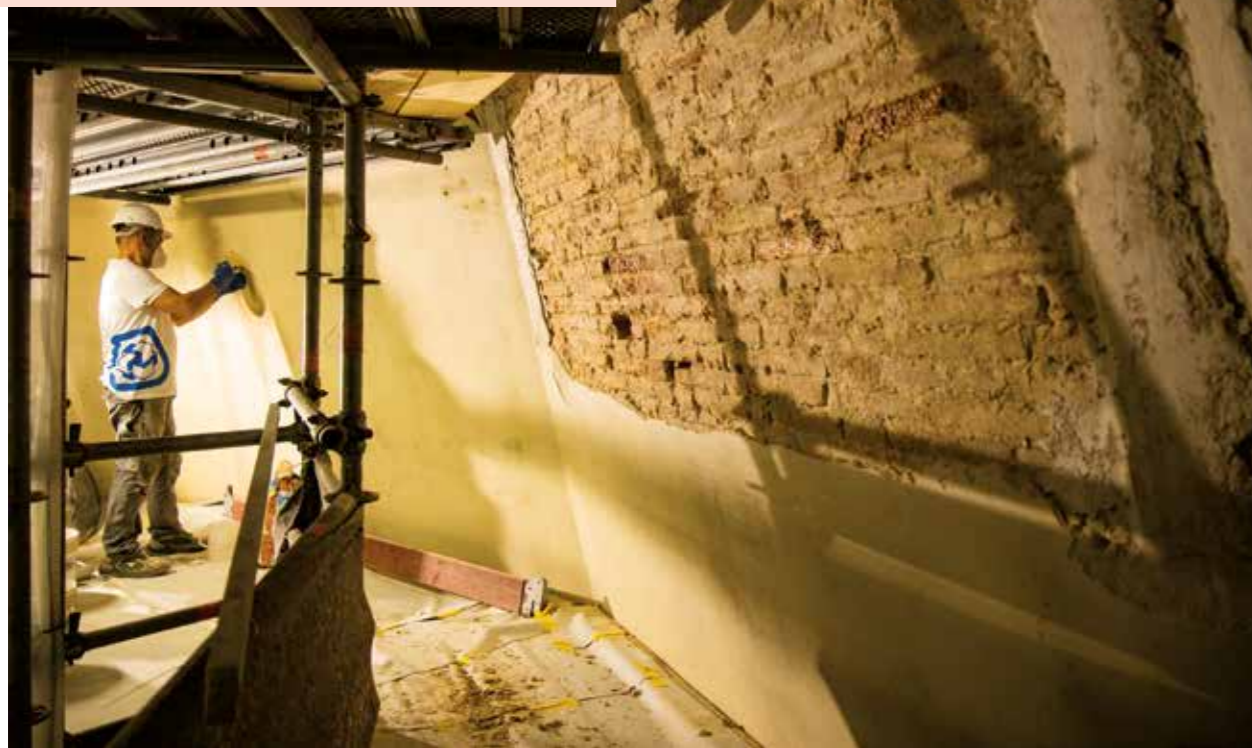
Consolidamento e riadesione degli intonaci distaccati dai supporti mediante iniezioni con MAPE-ANTIQUE F21.

Gli intonaci distaccati dal supporto murario, che si è deciso di non asportare, sono stati consolidati e riadesi tramite iniezioni di boiaccia a calce superfluida. Per prima cosa sono stati realizzati dei fori di opportuno diametro con un trapano a rotazione manuale per un'adeguata profondità, in corrispondenza di ogni area precedentemente evidenziata. Depolverato il supporto con una pompetta, si è proceduto a iniettare con delle siringhe da restauro MAPE-ANTIQUE F21. Questa particolare boiaccia da iniezione è stata sviluppata da Mapei in occasione di un altro importante cantiere di restauro: il consolidamento delle volte affrescate da Giotto e Cimabue nella Basilica Superiore di San Francesco d'Assisi, che vide il crollo di parte della volta della prima campata in seguito ai drammatici

eventi sismici che colpirono l'Umbria e le Marche nel 1997. Mapei sviluppò in quell'occasione MAPE-ANTIQUE F21, boiaccia da iniezione fillerizzata superfluida, a base di calce idrata ed Eco-Pozzolana, esente da cemento e resistente ai sali. Uno dei vantaggi di MAPE-ANTIQUE F21 è quello di poter essere applicata senza bagnare precedentemente il supporto; i ritentori d'acqua nel formulato della boiaccia consentono di evitare che l'acqua utilizzata per la preparazione del prodotto possa "macchiare" irreparabilmente le superfici di pregio. Inoltre, l'assenza di sali solubili e di calce libera nella boiaccia garantiscono una perfetta stagionatura del prodotto e l'assenza di efflorescenze superficiali. La calce libera, infatti, dentro la muratura da consolidare, non trovando aria (CO<sub>2</sub>) per la carbonatazione, potrebbe rimanere nello stato pastoso per tempi molto lunghi, compromettendo temporaneamente l'efficacia del consolidamento strutturale.
