Milano

Sacrestia Aquilonare del Duomo

UNA COMPLESSA OPERA DI PULITURA E RESTAURO DELLE VOLTE AFFRESCATE DA CAMILLO PROCACCINI

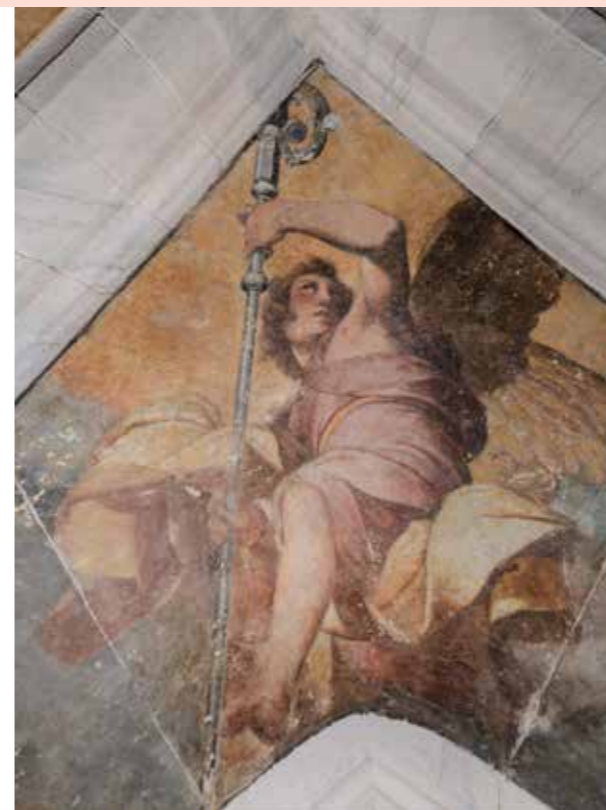
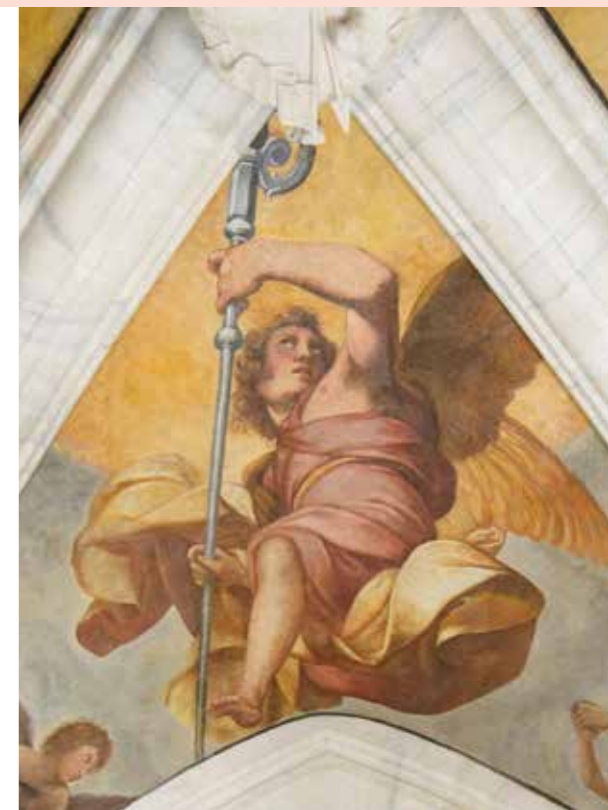
IN ALTO. Vela della Sacrestia Aquilonare dopo il riposizionamento delle tele affrescate e a restauro completato.

Gli affreschi, ormai su tela, erano stati quindi ricollocati sul nuovo intonaco con adesivo a contatto in modo non planare tanto da creare grosse bolle e pieghe. Nel tempo l'adesivo ha perso la sua proprietà e le tele affrescate hanno cominciato a staccarsi dall'intonaco, con grande pericolo per la stabilità dell'intero impianto pittorico. Previa rimozione di tutto il materiale polverulento e successiva stesura di veline sugli affreschi con carta giapponese, l'impresa, Centro di Restauro di Paola Zanolini, ha effettuato

il distacco delle tele affrescate e le ha liberate dall'adesivo. Tutte le porzioni di affresco sono state quindi rifoderate con una nuova tela nella parte retrostante e sono state liberate dalla velinatura protettiva precedentemente applicata a protezione delle parti decorate. Mani sapienti ed esperte hanno poi effettuato il restauro di tutti gli affreschi. Gli affreschi così restaurati sono stati ricollocati a soffitto nella loro posizione originale con ULTRAMASTIC 5, particolare adesivo in pasta bianca pronto all'uso. La stuccatura delle lacune e delle linee di congiunzione tra le diverse porzioni è stata effettuata mediante malta a base di calce seguita da un attento intervento di reintegrazione pittorica.

Le porzioni di affresco sono state rifoderate con una nuova tela e poi ricollocate a soffitto

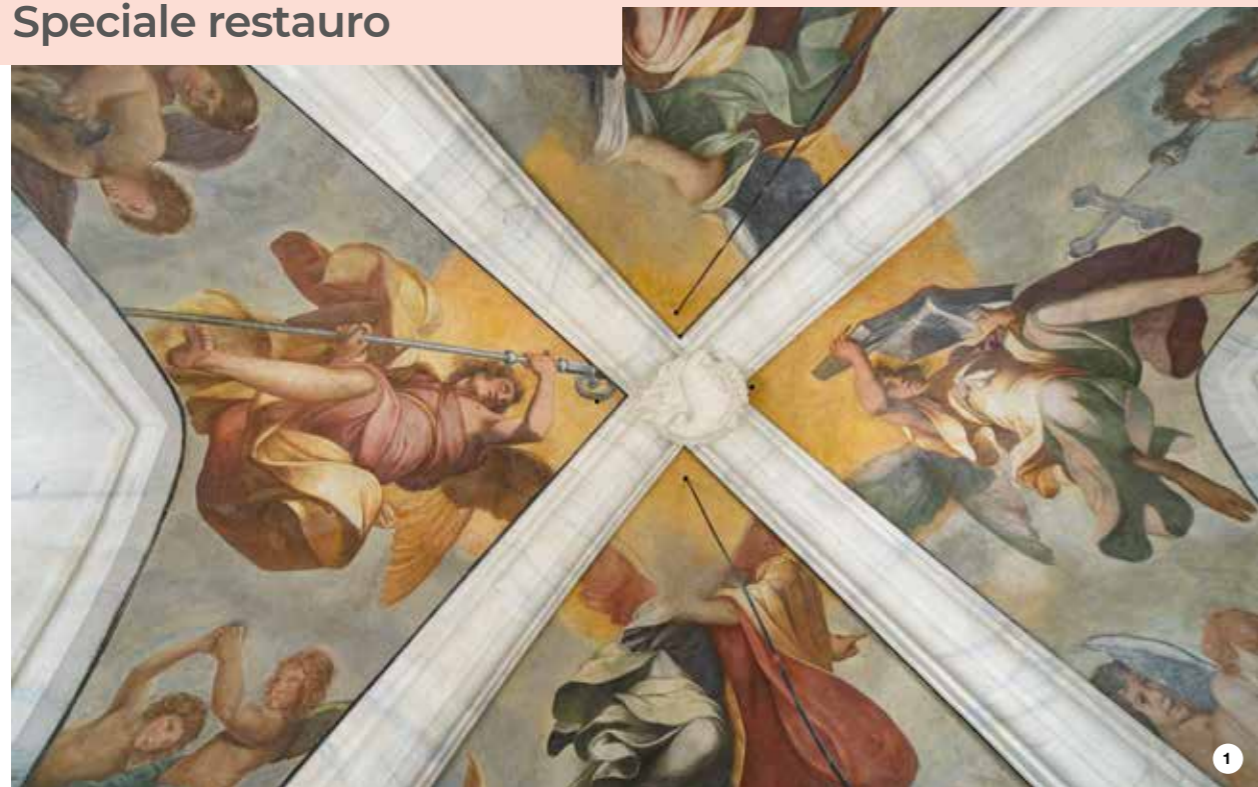
1. Gli affreschi delle vele della campata ovest dopo il restauro.
2. Applicazione della miscela di CONSOLIDANTE 8020 sugli affreschi delle vele.
3. Ristabilimento dell'adesione degli intonaci affrescati con MAPE-ANTIQUE F21.

Gli affreschi, dopo lo strappo degli anni '60, sono stati incollati su una tela molto sottile con caseato (caseina e grassello di calce) che nel tempo ha perso il potere adesivo con gravi conseguenze per la stabilità del colore; le parti mancanti sono state "rattoppate" con pezzi di tela e coperte da tempera data direttamente sulla medesima tela senza alcuna stuccatura di base. Dopo lo strappo l'intonaco originale era stato demolito e ricostruito con intonaco a base cementizia.
