# Mostovi u Ninu

REKONSTRUKCIJA  
KAMENIH MOSTOVA IZ  
16. STOLJEĆA

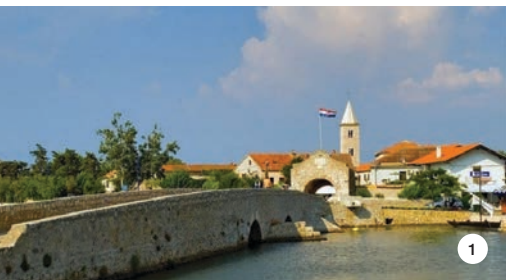
**SLIKA 1:** Donji most u Ninu prije poplave.

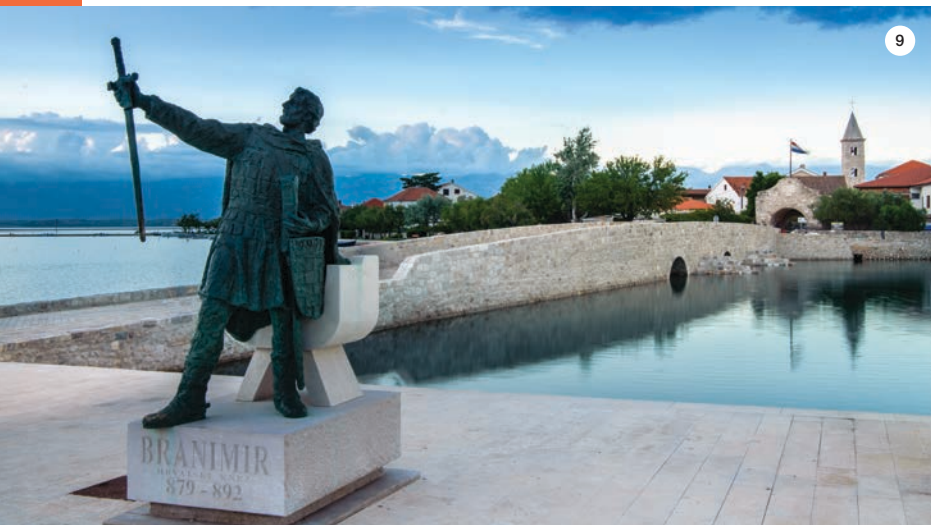
**SLIKA 9:** Donji most nakon obnove.

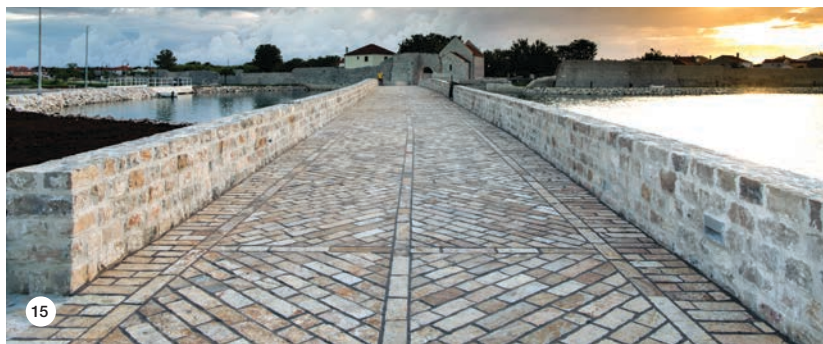
**SLIKA 15:** Gornji most nakon obnove.
