Crkva Bezgrešnog začeća Blažene Djevice Marije

KONZERVATORSKO-RESTAURATORSKI ZAHVATI NA CRKVI U GORNJOJ PODSTRANI

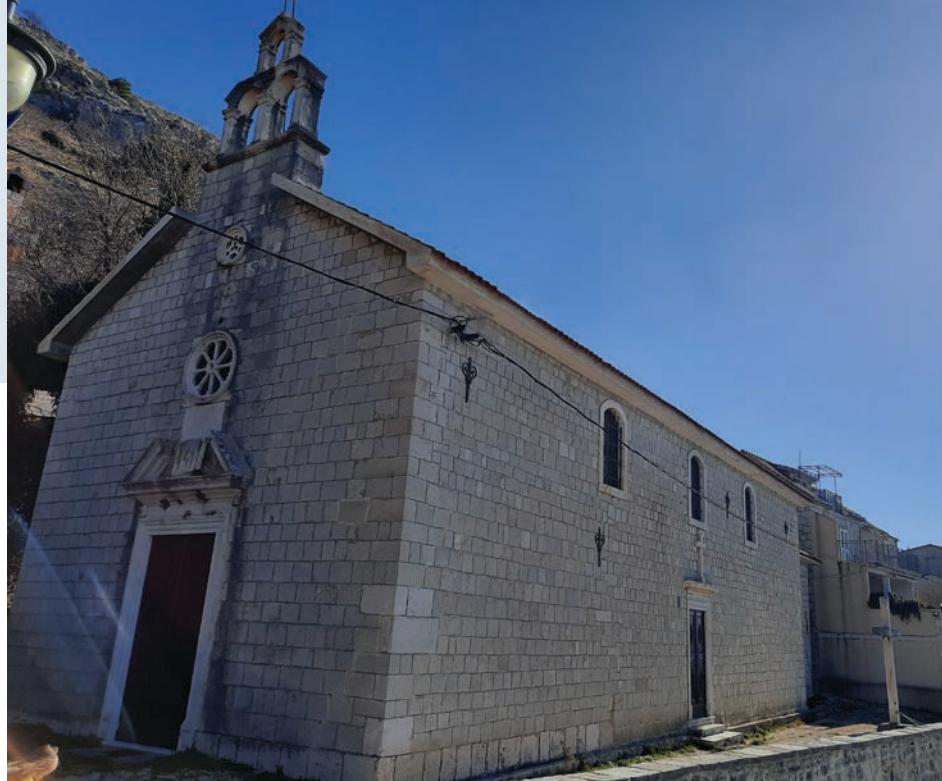
Sljubnice unutarnjih zidova crkve nakon uklanjanja postojećeg morta fugirane su bescementnim mortom na bazi prirodnog vapna i ekopucolana MAPE-ANTIQUE ALLETTAMENTO.

Isti je postupak proveden i s vanjske strane crkve. Nakon zapunjavanja sljubnica pripremljene su injekcijske bušotine za gravitacijsku konsolidaciju. S vanjske strane izbušene su rupe u kvadratnom rasteru prateći sljubnice. U izbušene rupe umetnute su plastične cjevčice fiksirane brzozvezujućim hidrauličkim vezivom LAMPOCEM kroz koje je gravitacijski injektirano bescementno hidrauličko vezivo MAPE-ANTIQUE I-15 do 1 m visine od vanjske kote nivelete terena. Nakon konsolidacije LAMPOCEM je mehanički uklonjen, a rupe su ujednačene s ostatkom sljubnica korištenjem morta MAPE-ANTIQUE ALLETTAMENTO.
