# NUOVI RINTOCCHI

L'impiego di materiali idonei ha consentito il perfetto recupero della torre campanaria della Chiesa di S. Martino, uno dei monumenti storici più importanti di Novara.

**Cantiere:** Torre campanaria della Chiesa parrocchiale di San Martino, Novara

**Anno dell'intervento di risanamento:** 1996

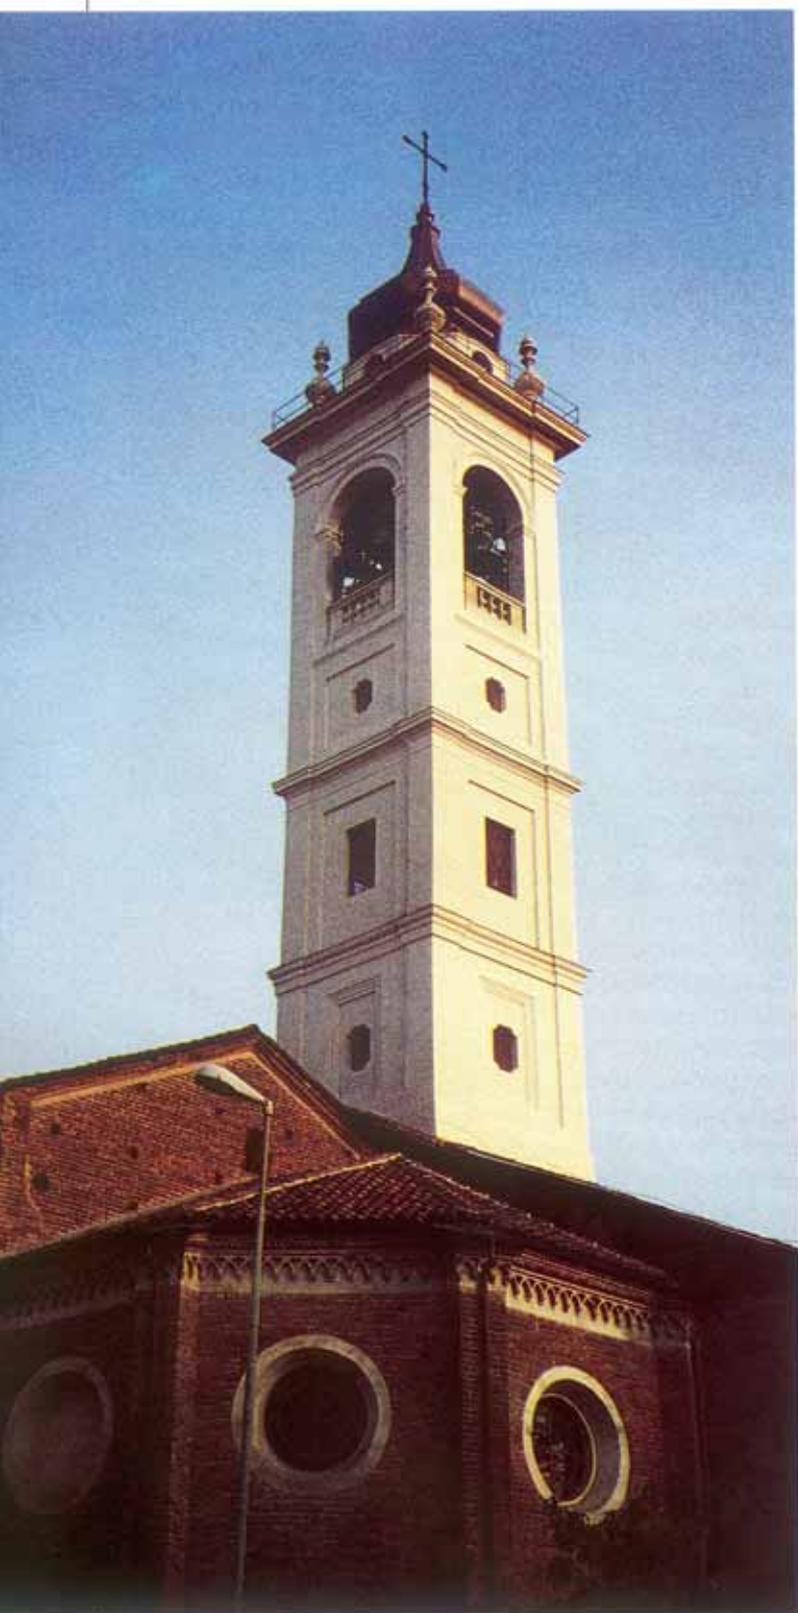
Dopo aver innalzato un ponteggio adeguato su tutti e quattro i fronti della torre campanaria, è stato possibile ottenere una più chiara lettura del degrado dei manufatti in graniglia, quali le balaustre della cella campanaria e il cornicione superiore realizzato in conglomerato cementizio.

Ma la parte più importante riguardava lo stato di degrado dell'intonaco; infatti era necessario effettuare la completa stonacatura del fusto esterno in quanto le zone di intonaco ammalorate e staccate dal supporto murario coprivano gran parte della superficie dei quattro fronti. Per procedere al rifacimento dell'intonaco si doveva trovare un legante compatibile con l'edificio da risanare ed utilizzabile con inerti di appropriata granulometria, in modo da ottenere una finitura finale del tutto simile a quella del preesistente intonaco. Anche le parti interne delle pareti, valutate molto attentamente, necessitavano della ricostruzione dei letti e dei giunti di malta, in alcuni punti quasi inesistenti, e della sostituzione degli elementi laterizi fortemente degradati, mediante operazione di "cuci-scuci".

*Foto 1  
Il ponteggio sui quattro lati della torre campanaria ha permesso ai tecnici di eseguire prima una chiara lettura del degrado, poi di effettuare la corretta esecuzione dei lavori di recupero*
