Viadotto Pescara

Ripristino delle strutture ammalorate di un'importante infrastruttura al porto di Pescara lungo la Statale 16

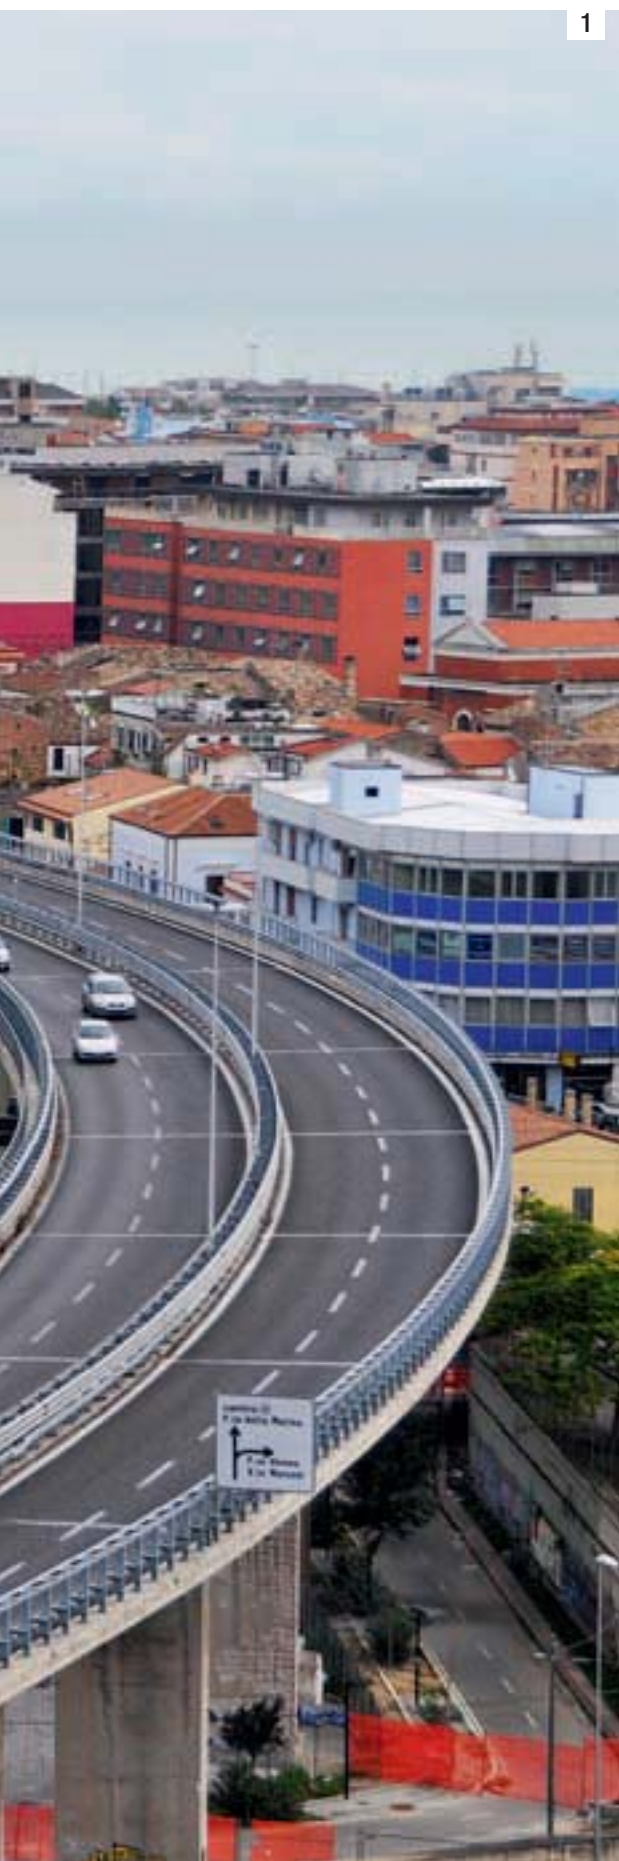
Questo genere di intervento è stato applicato sulle pile e sulle spalle che durante i sopralluoghi hanno presentato segni di degrado evidenti, ma non di entità preoccupante. Inizialmente tutta la superficie interessata è stata sottoposta a un'accurata pulizia attraverso idrosabbatura, in modo da eliminare eventuali porzioni in fase di distacco e aprire la porosità della superficie in calcestruzzo.

Si è proceduto successivamente alla rasatura completa con MAPEGROUT LM 2K, malta cementizia tissotropica e fibrorinforzata; prima di questo intervento, il supporto è stato bagnato per uno spessore medio di 7 mm. MAPEGROUT LM 2K è stato applicato utilizzando una macchina intonacatrice e successivamente è stato spugnato con un rotore elettrico. Atteso il tempo necessario al completo asciugamento della rasatura, si è proceduto a tingeggiare la pila con il ciclo costituito dal primer epossidico MAPECOAT E23, dato a rullo, e la successiva applicazione della finitura a base di resine poliuretaniche alifatiche MAPECOAT PU33, dato sempre a rullo.
