PONTE A JACKSONVILLE NEGLI STATI UNITI

LA MANUTENZIONE E LA RIQUALIFICAZIONE DI UN PONTE SOSPESO SULL'ACQUA HANNO RICHIESTO PRODOTTI ALL'AVANGUARDIA

Ponte della centrale energetica Northside Generating Station,
Jacksonville, Florida, USA

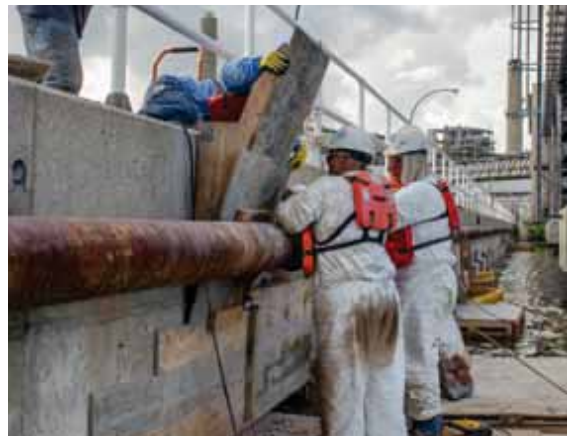
Il progetto di manutenzione e riqualificazione ha previsto il ripristino e il rinforzo strutturale delle 63 travi e delle 64 pile di sostegno. Di queste ultime, 15 sono state completamente ricostruite a causa del grave deterioramento nel quale si trovavano.

Dopo il ripristino delle zone ammalorate, l'intervento è proseguito con il rinforzo strutturale di pile e travi. Tutto attorno alle travi sono state applicate le lamine pultruse in fibre di carbonio CARBOPLATE E 170. Questi prodotti sono in vendita sul mercato americano.

Sono stati poi utilizzati i prodotti della linea MAPEWRAP SYSTEM, indicata per la riparazione e il rinforzo statico di strutture in cemento armato degradate per effetto delle azioni aggressive ambientali oppure accidentali. L'Assistenza Tecnica Mapei ha consigliato di utilizzare il tessuto unidirezionale in fibra di carbonio ad alta resistenza
