L'intervento di ripristino del "pontile allestimento" al cantiere navale di Sestri Ponente dimostra come lo studio delle condizioni che sono all'origine del degrado e la scelta di prodotti specifici siano fattori imprescindibili per ristabilire qualità e durabilità del calcestruzzo.

Sestri Cantiere navale, Gruppo Fincantieri Sestri Ponente (GE)

Anno di ripristino: 1998

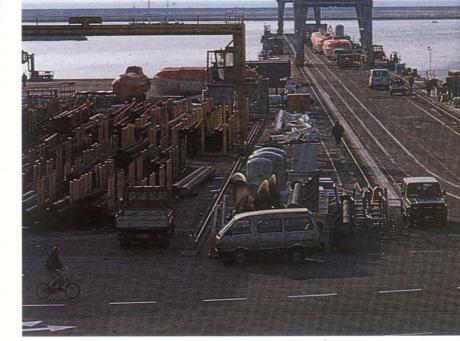
elementi strutturali l'ammaloramento si dimostrava, a seconda delle zone, di notevole entità e si manifestava sotto forma di fessurazioni che interessavano lo strato corticale del calcestruzzo. Durante la fase ricognitiva del manufatto, si è notato peraltro una notevole differenza qualitativa dei copriferri (e in genere dei getti) tra la struttura realizzata negli anni Cinquanta, che si presentava di migliore qualità costruttiva, e quella realizzata negli anni Settanta, che denotava standard qualitativi decisamente inferiori. In entrambi i casi però l'intradosso delle travi e delle solette si trovava in pessime condizioni, con i ferri d'armatura completamente scoperti, corrosi e con notevole diminuzione della sezione (foto 1 e 2).

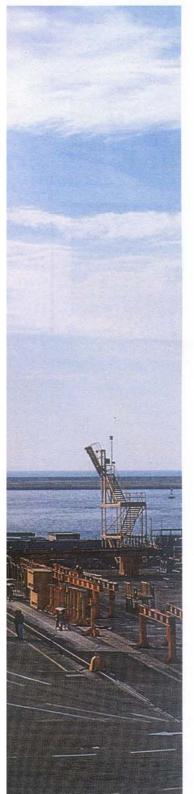
soletta priva di impermeabilizzazione e ricoperta con pavimentazione in porfido, risultava la più esposta a fenomeni di degrado e presentava quindi gli effetti più evidenti di ammaloramento. Negli altri
